DENKMALPFLEGERISCHER ERHEBUNGSBOGEN

DONAUSTAUF

LANDKREIS REGENSBURG
REGIERUNGSBEZIRK OBERPFALZ

Teil III - Abbildungen

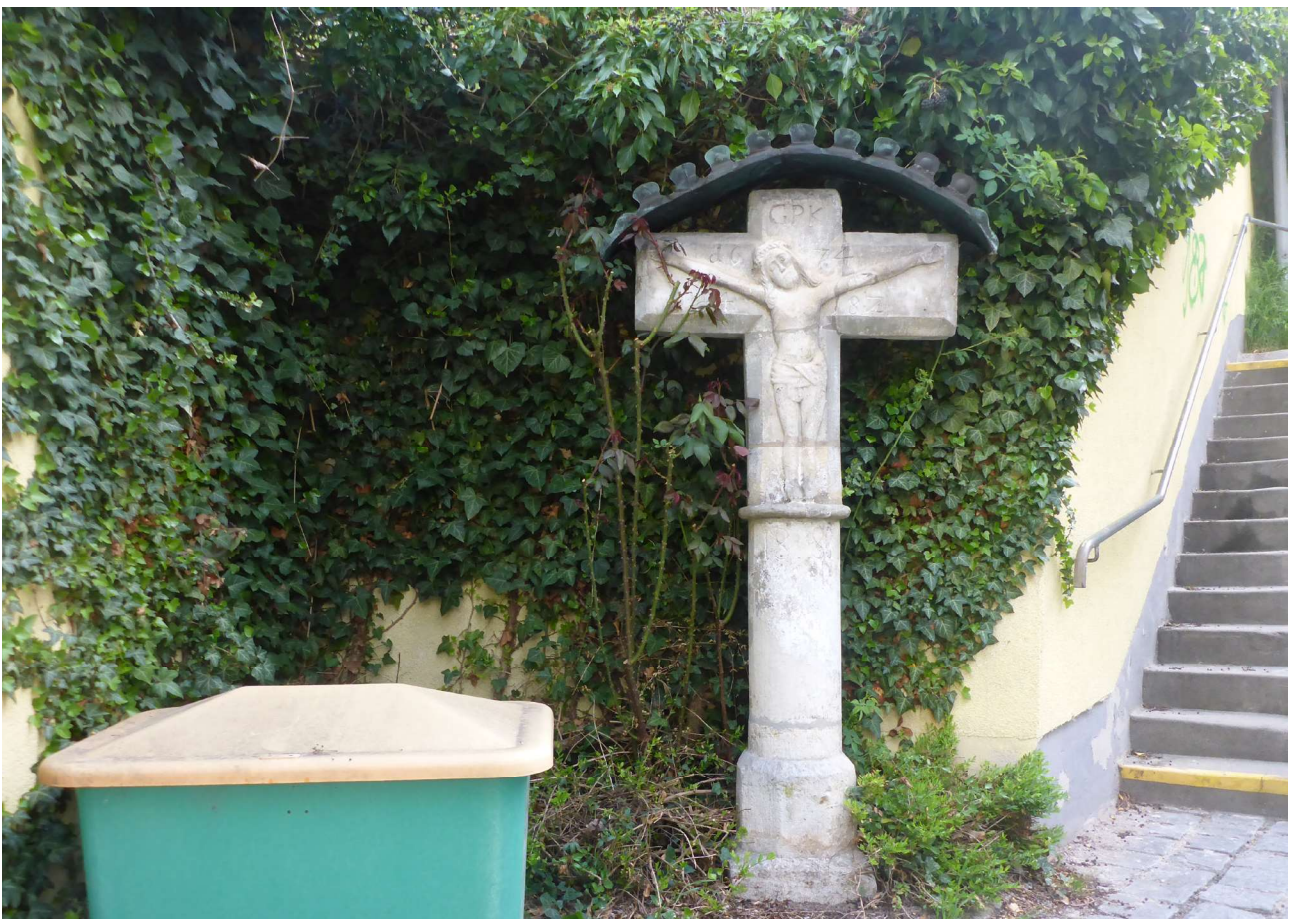
In Lit. R. H. Schmeissner wird das Denkmal als "derbe spätgotische Arbeit" beschrieben, die zum Zeitpunkt der ersten Bestandsaufnahme 1977 viele Risse aufwies und durch Eisenklammern notdürftig zusammengehalten wurde; auf Veranlassung von Alfons Unterstöger, Donaustauf, wurde das Kreuz in der Regensburger Dombauhütte grundlegend renoviert, (...).

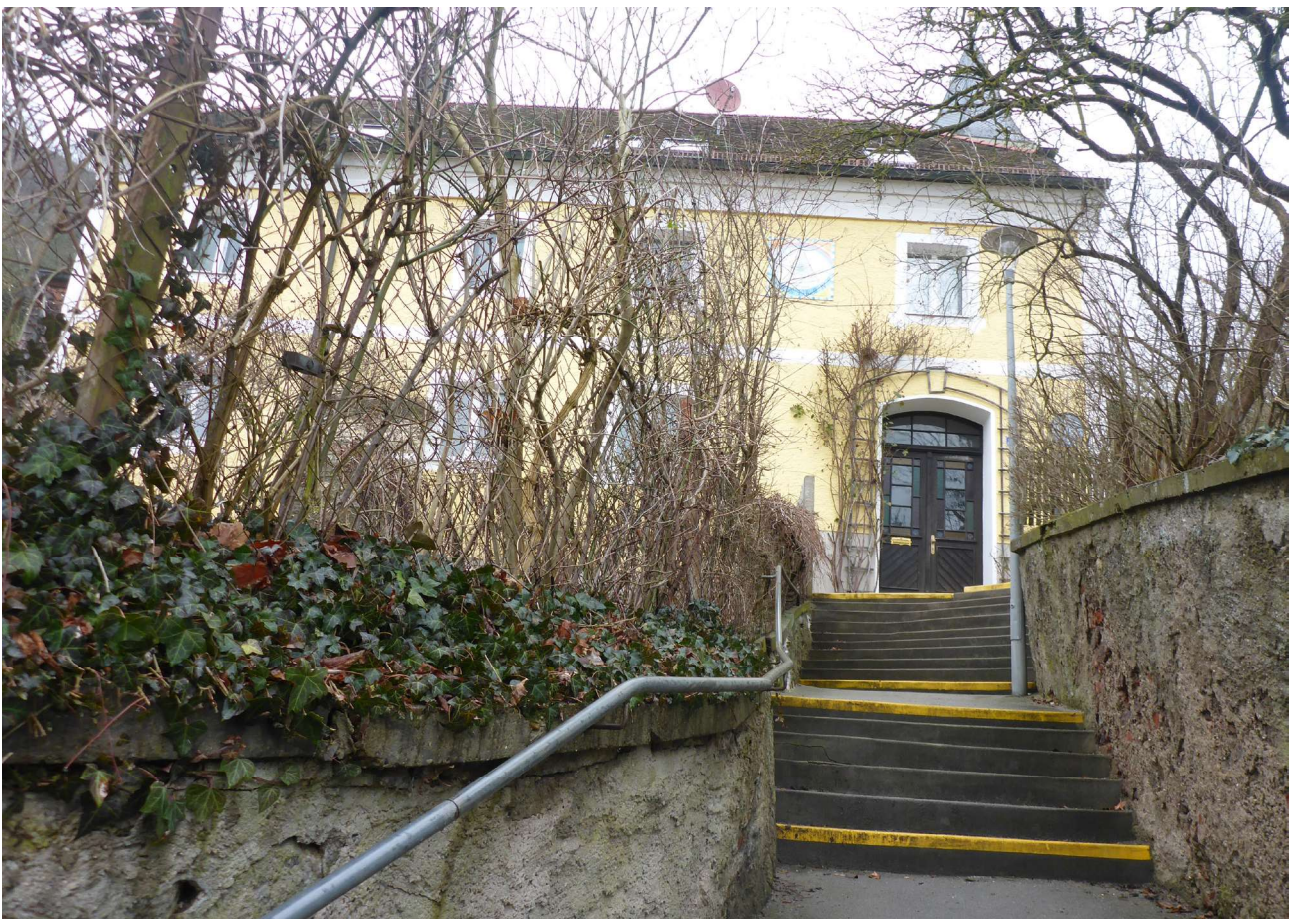
Zustand: saniert

Zustand des Wege zum Gebäude und zur Kirche vom Detail verbesserungswürdig

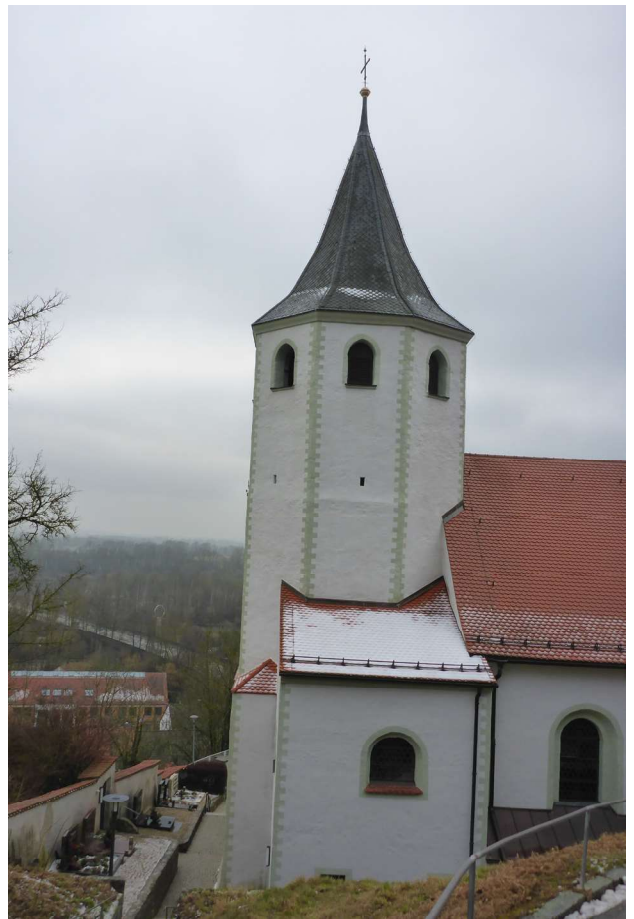
Zustand: saniert

Freihalten und Pflege des Landschaftsraumes um die Kirche. Sichtbeziehungen freischneiden.

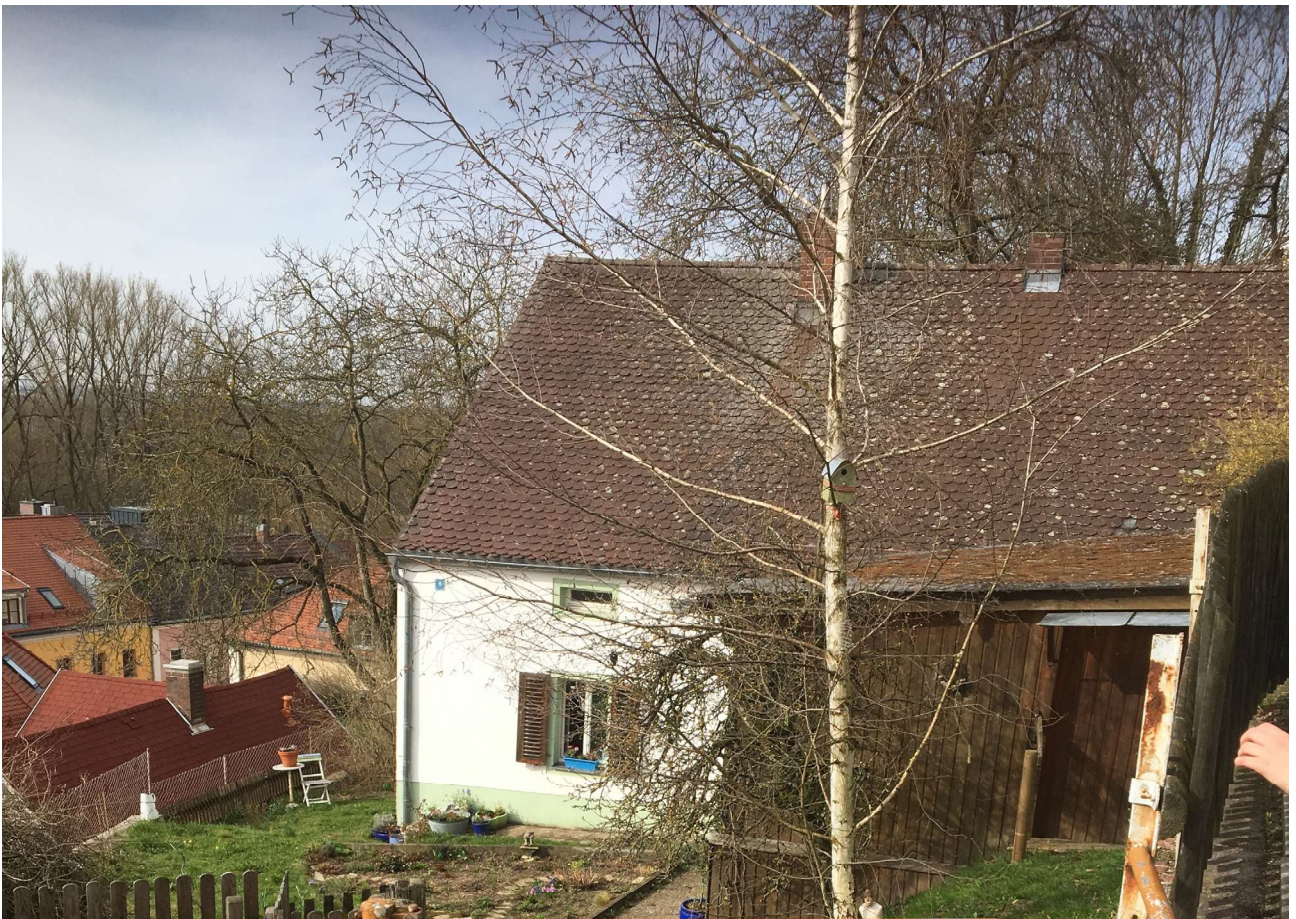
Zustand: sanierungsbedürftig

Rollädenkästen integriert, Fensterteilung fehlt

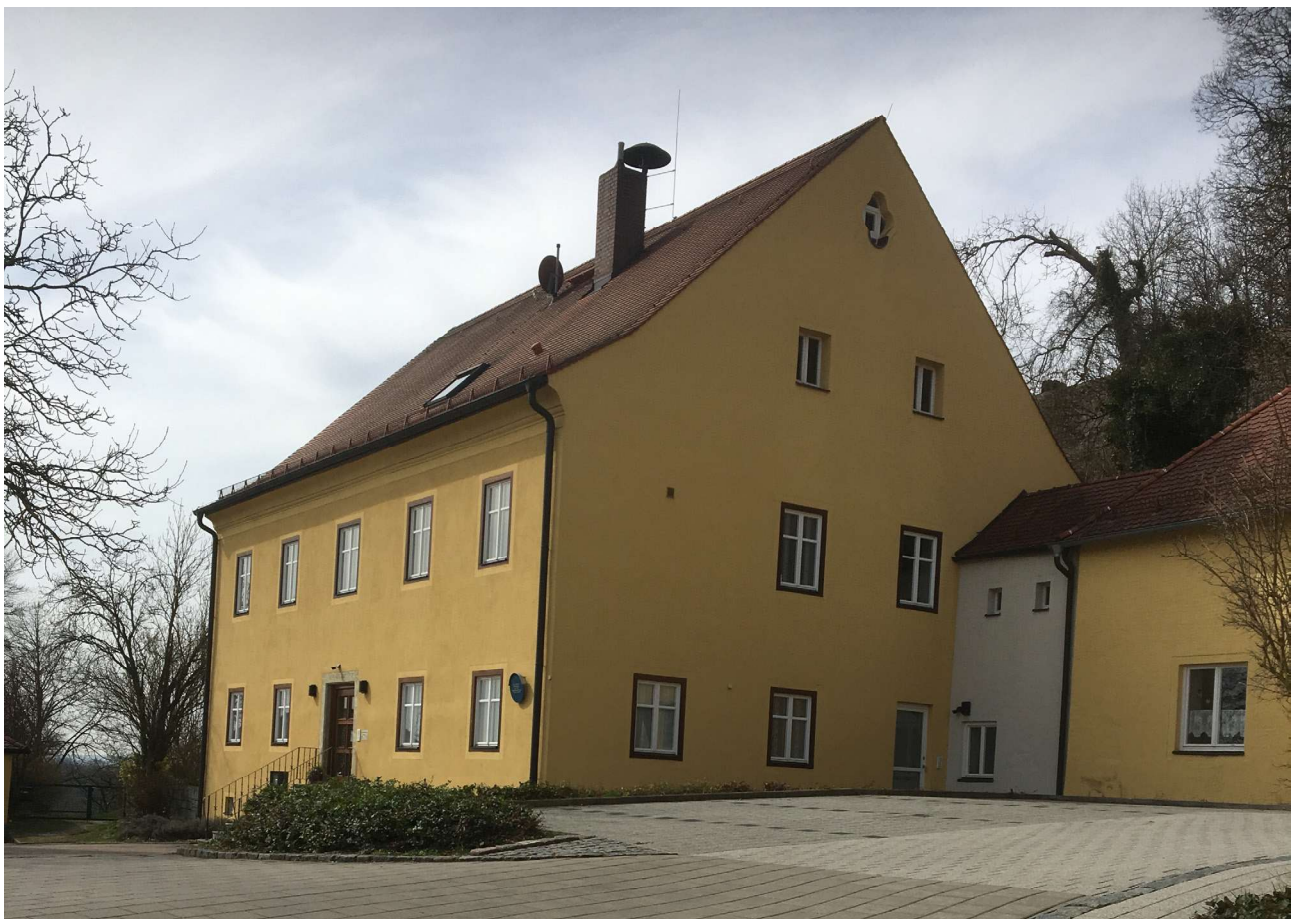
SAT Anlage und Mobilfunkmasten vom öffentlichen Verkehrsraum sichtbar

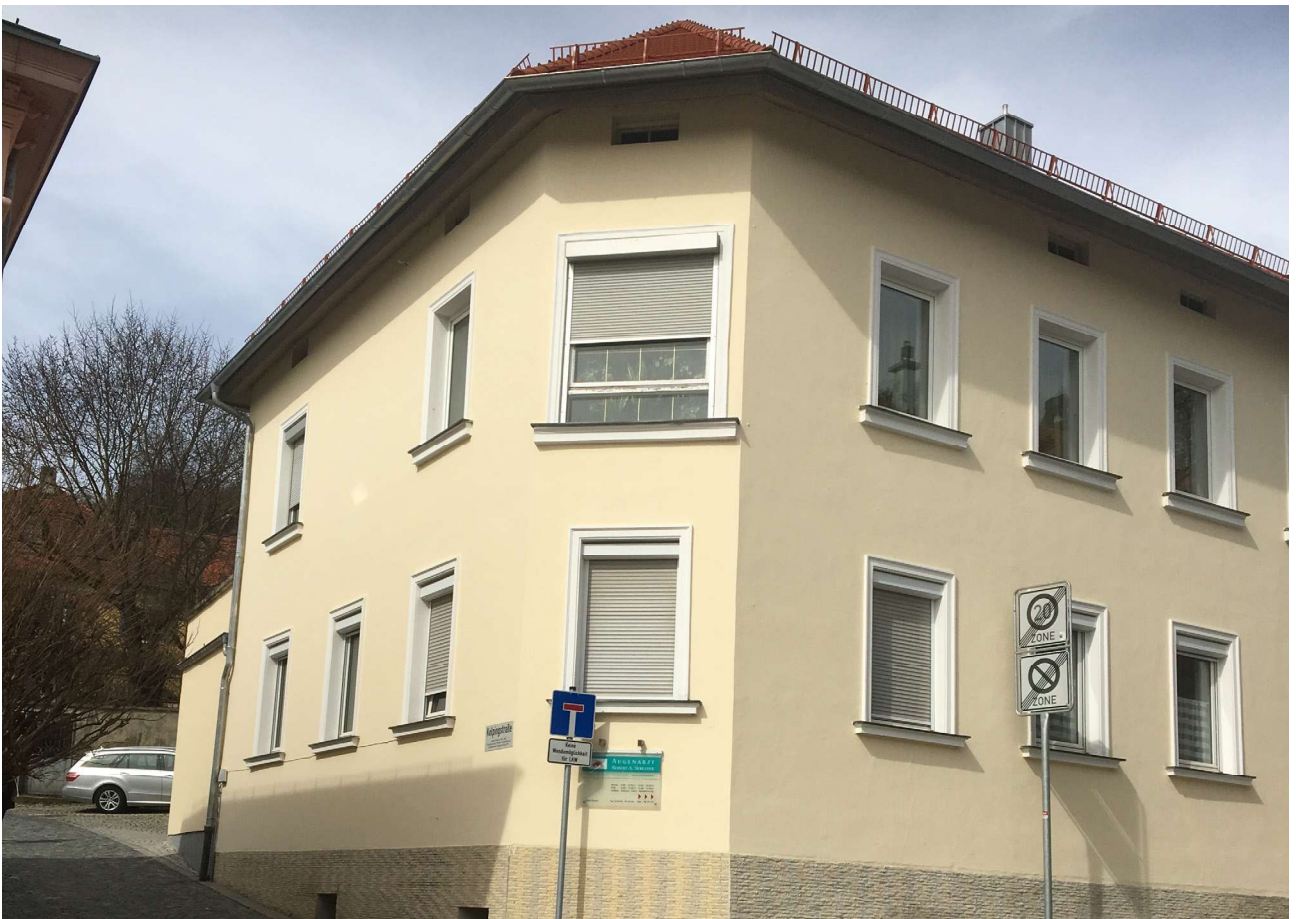
aufgesetzte Jalousien, fehlende Fensterteilung

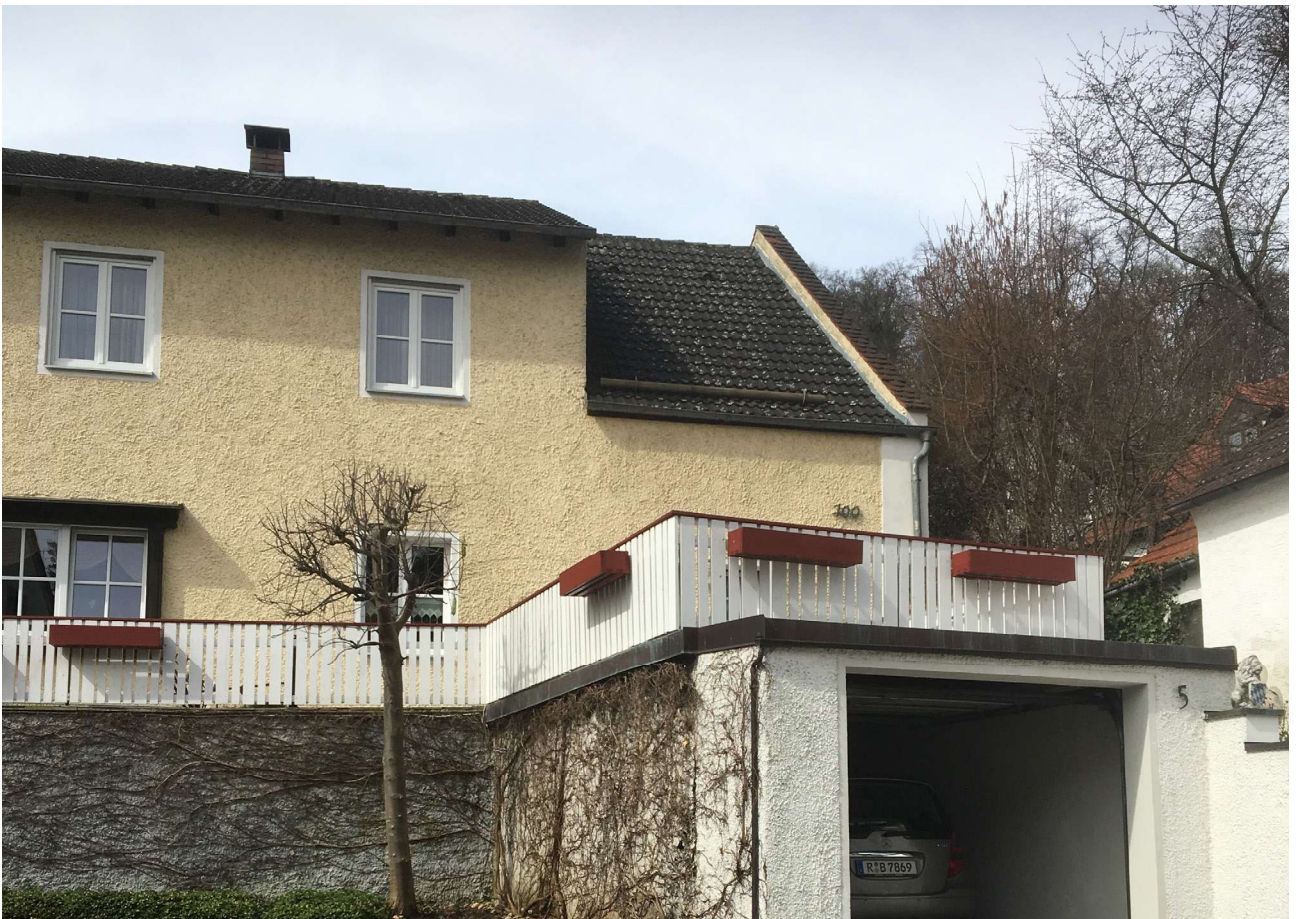
Fensterteilung

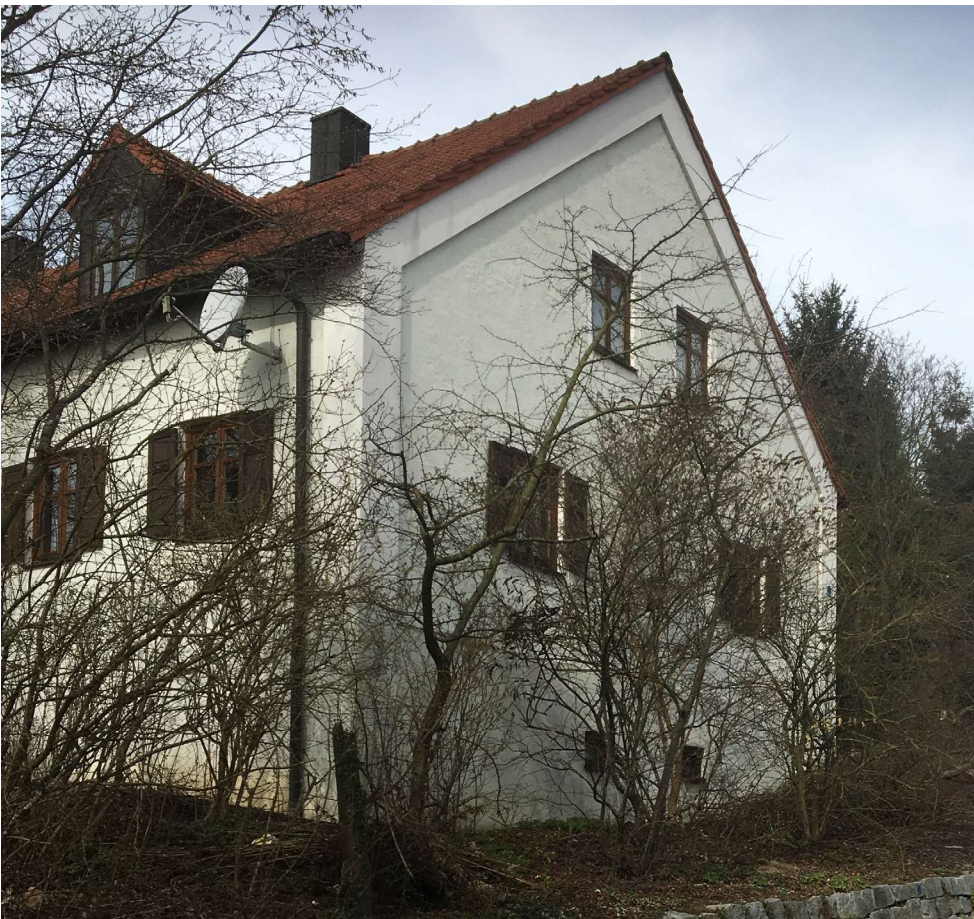
Umfeld und Gestaltung Gebäude, Einfriedung, Nebenanlagen, Bodenbelag gestalterisch aufzuwerten

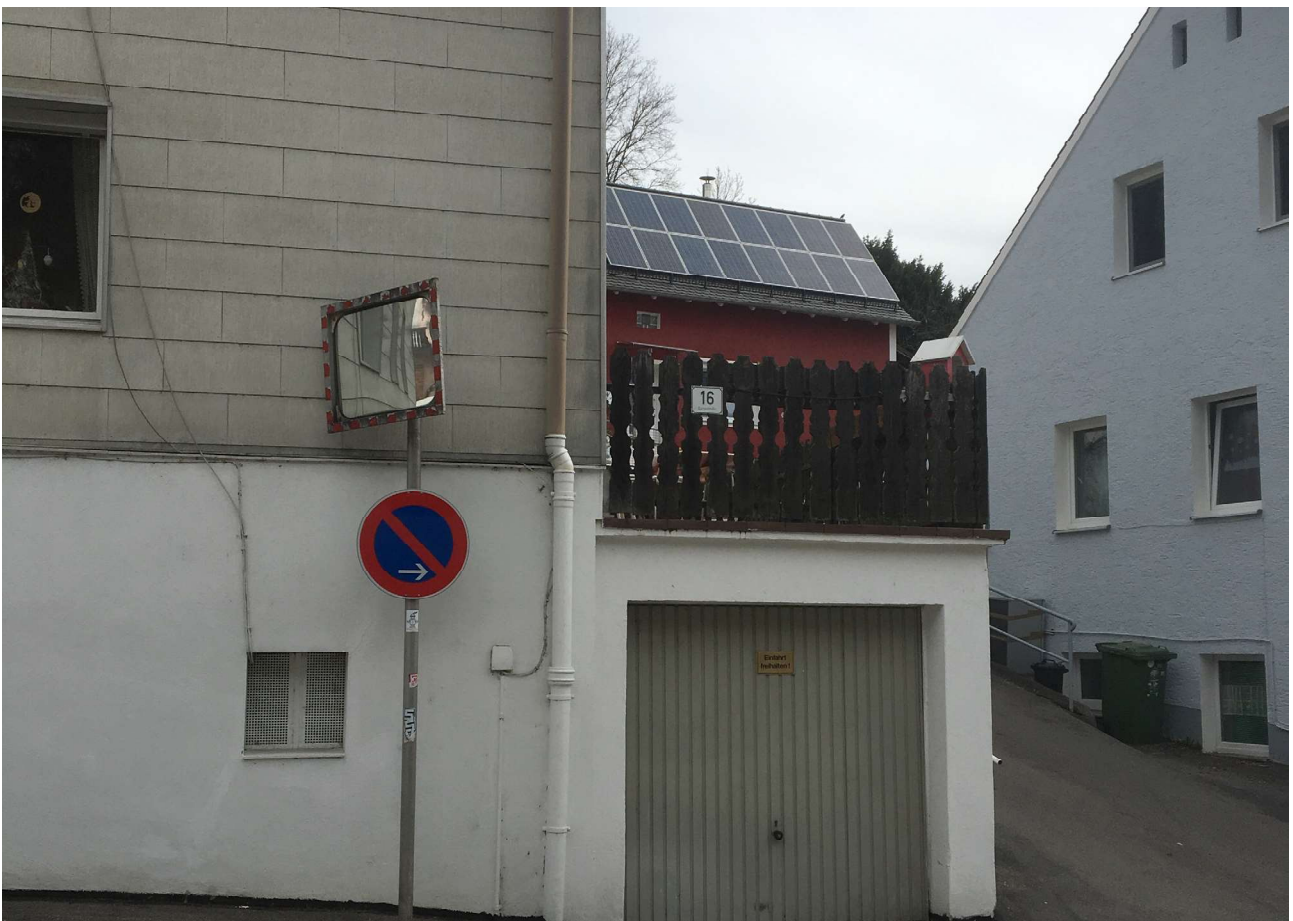
Zustand: sanierungsbedürftig

aufgesetzte Jalousien, fehlende Fensterteilung, Ausbildung der Nebenanlagen und Garagen verbesserungsbedürftig

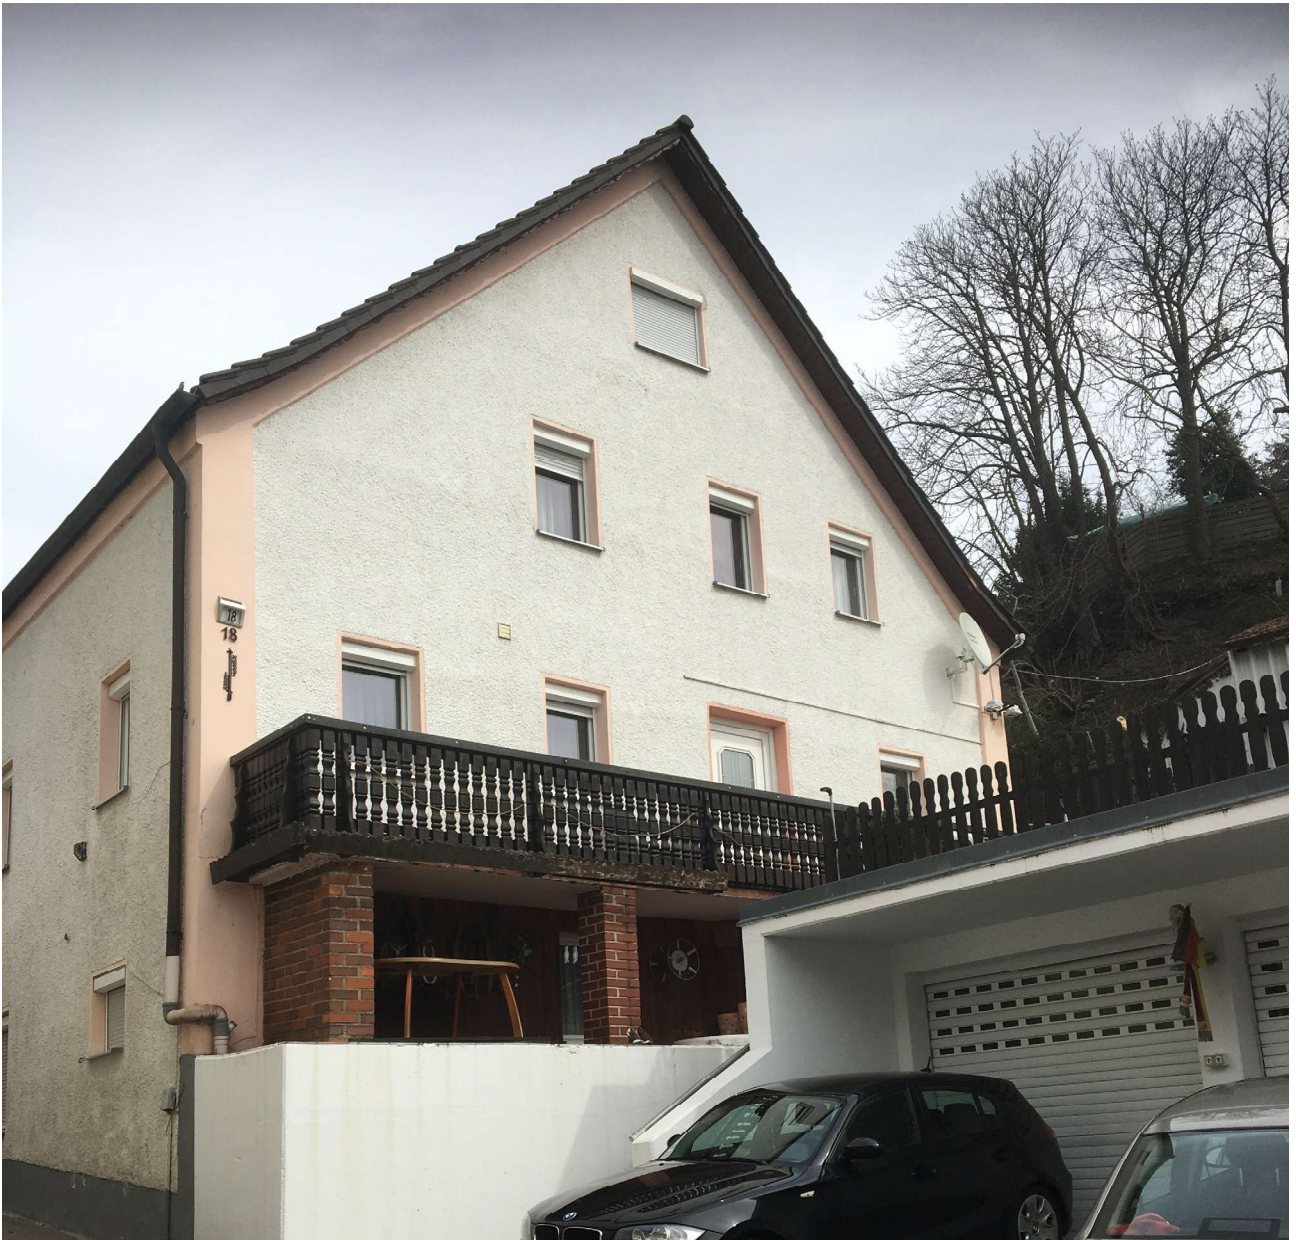
Veränderung der Fensterproportionen, Toranlage zu Rundbogen des Anbaus

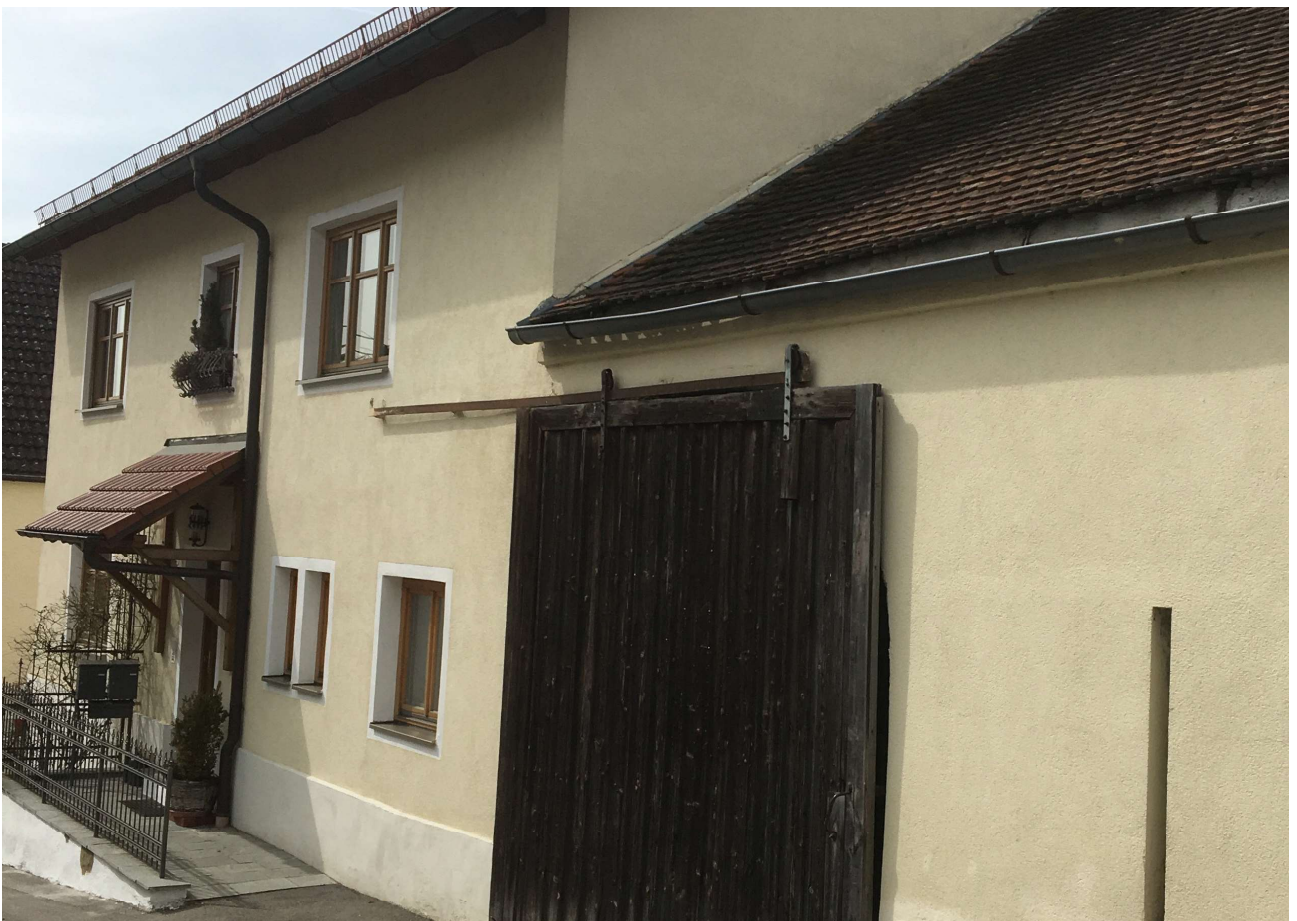
starke Verbauung in den Freiraum, Dacheindeckung

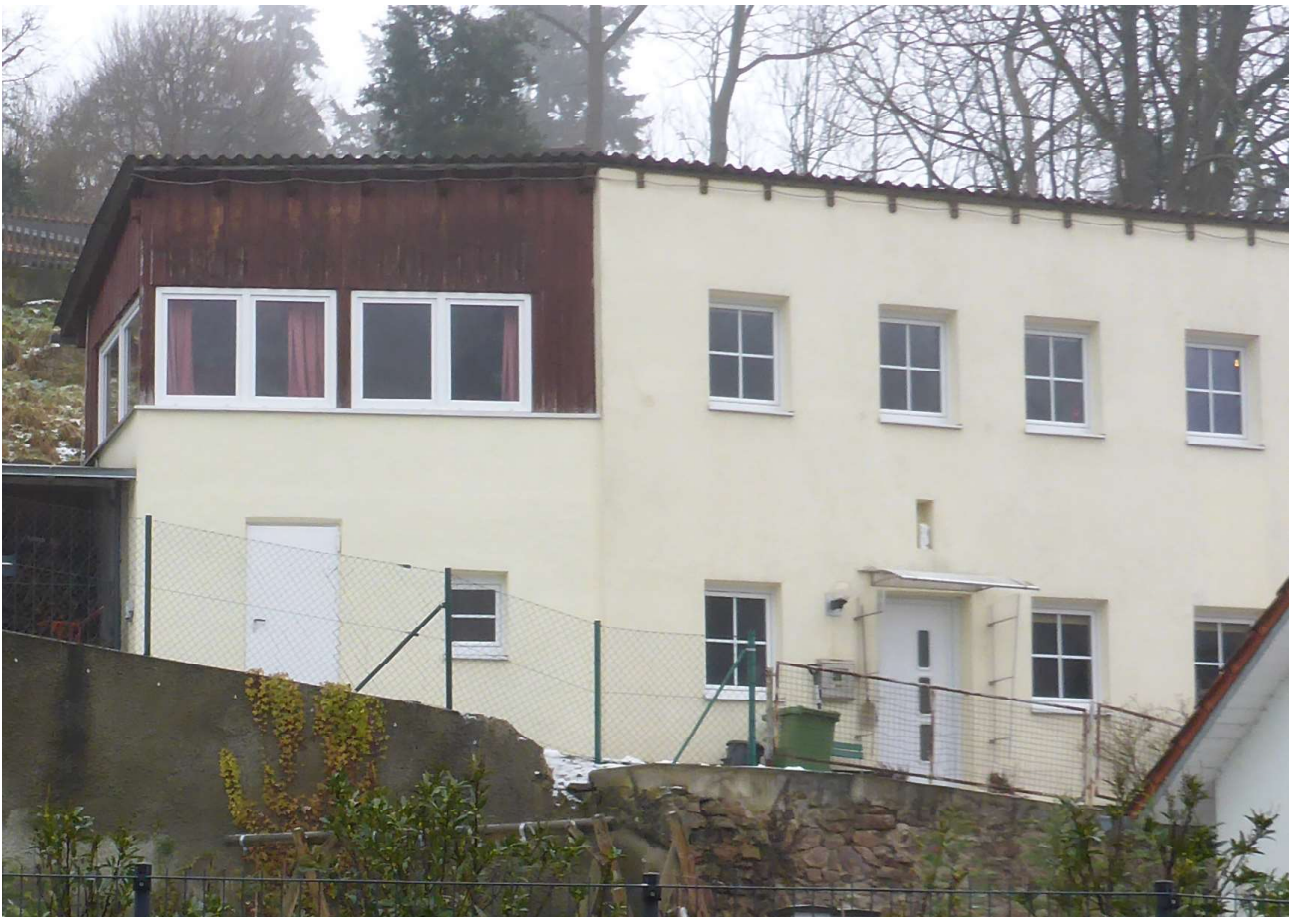
Veränderte Fensteröffnungen

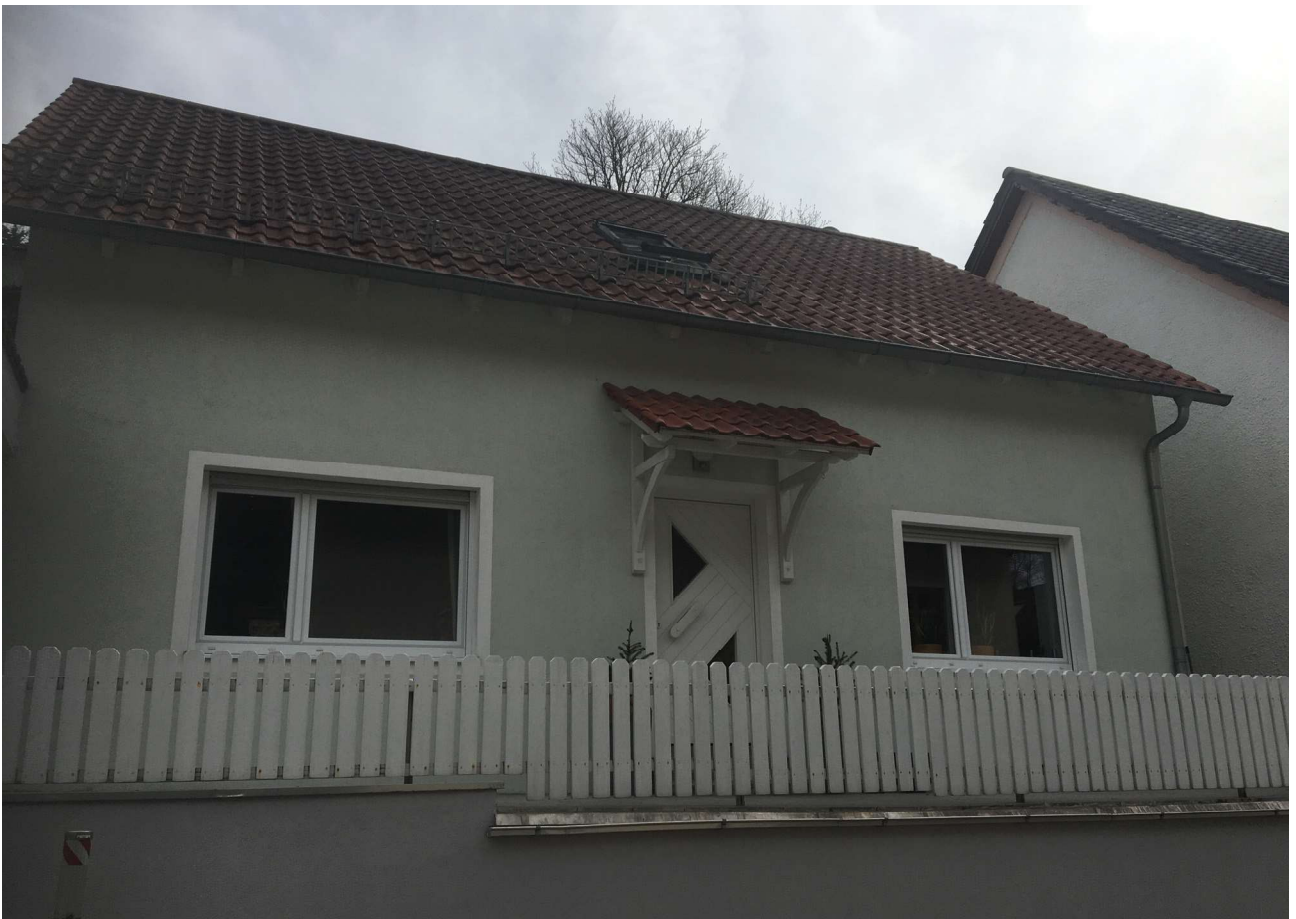
Verlust der ursprünglichen städtebaulichen Kubatur und der historischen Substanz durch Neubau, Anpassung der Farblichkeit, Gestaltung der Einfriedungen

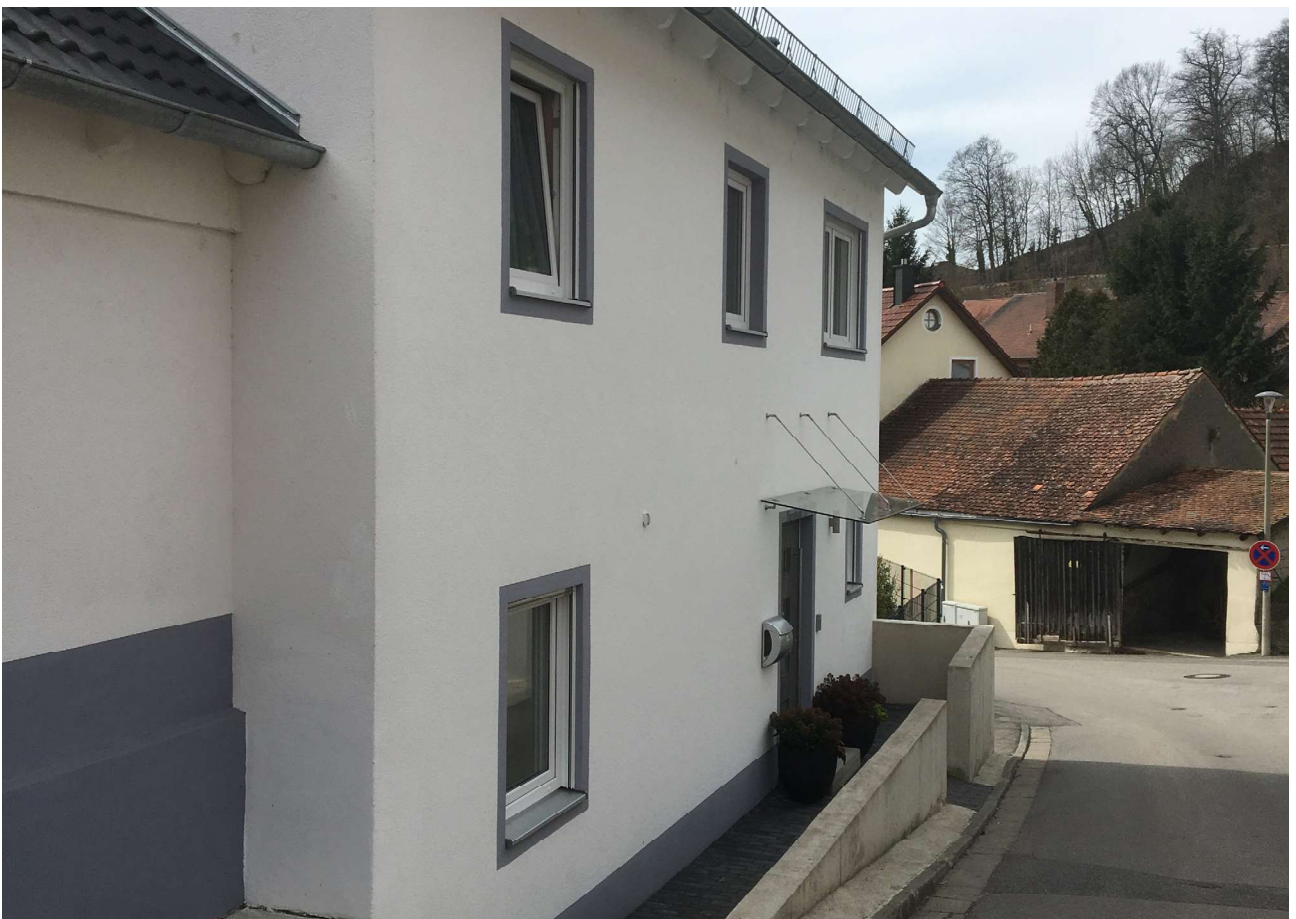
Veränderung der ursprünglichen historischen städtebaulichen Kubatur, der Parzellierung durch Grundstücksteilung (Doppelhaus), Gestaltung der Fensterelemente und der Nebenanlagen

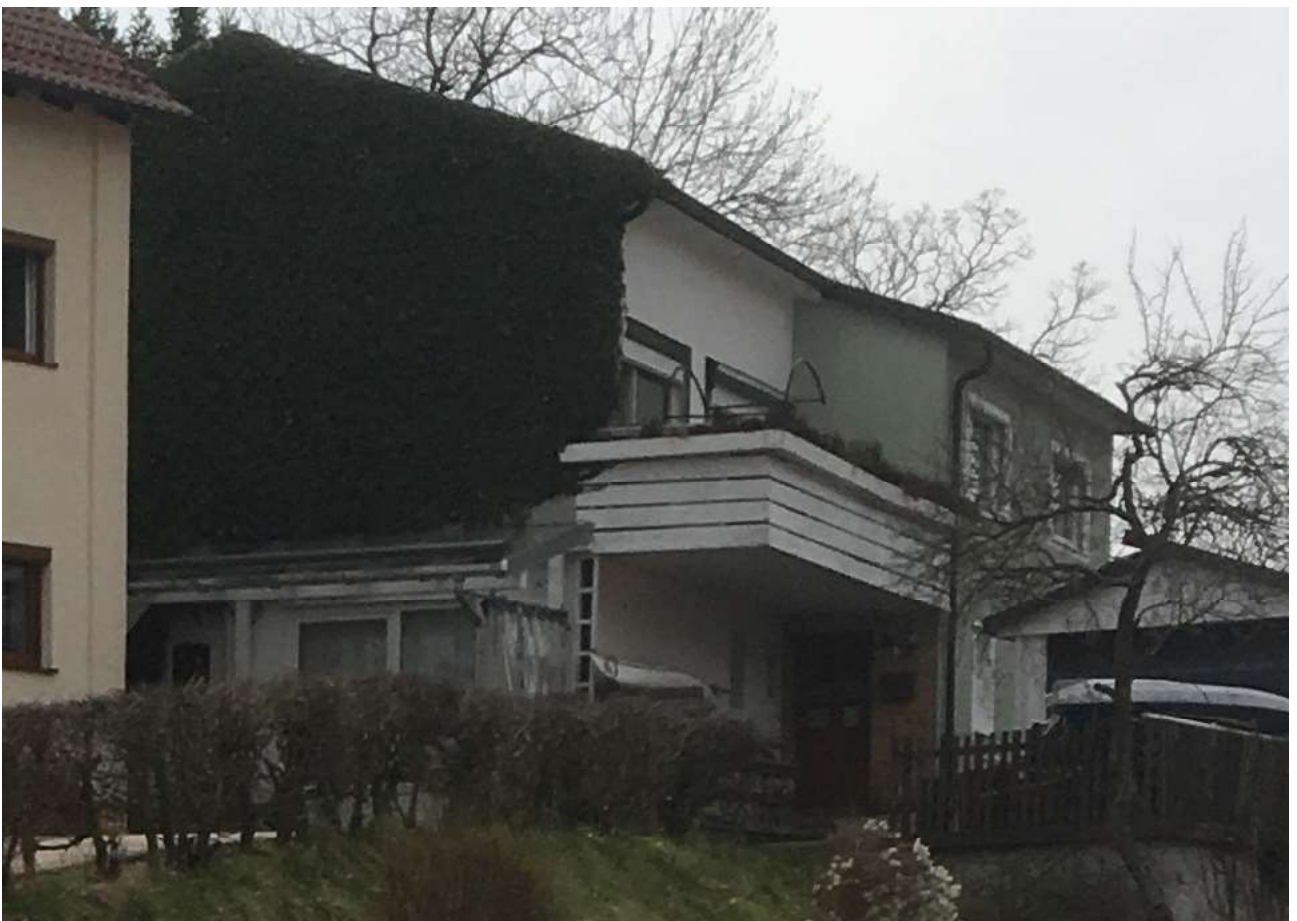
aufgesetzte Jalousiekästen, SAT-Anlage vom öffentlichen Raum sichtbar, Gestaltung und Versiegelungsgrad der Außenanlagen

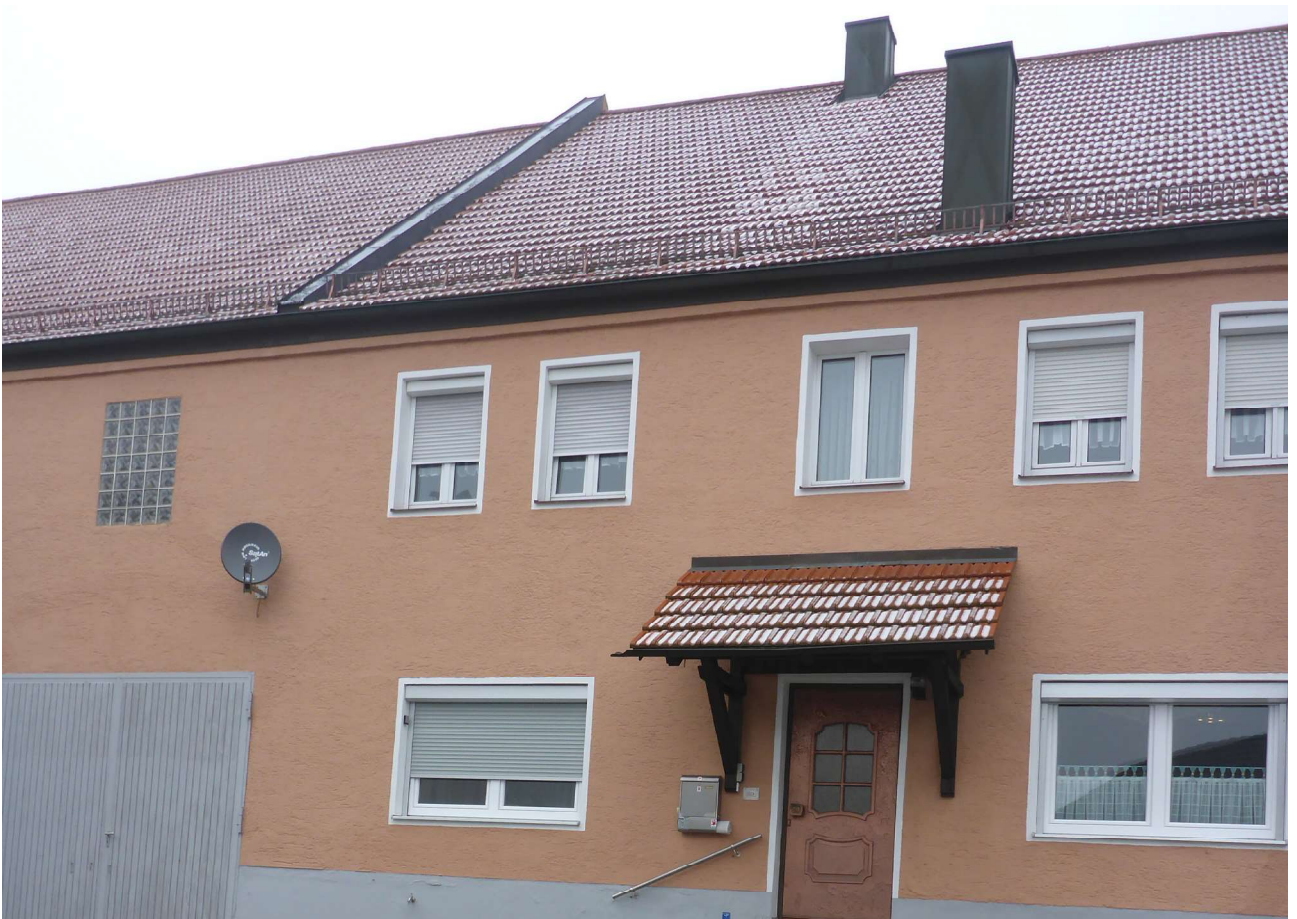
Veränderung der städtebaulichen Kubatur, Proportionen der Fensterformate und der gesamten Fassadengestaltung entspricht einem Mehrfamilienhaus der 60iger Jahre, Edelstahlaußenkamin vom öffentlichen Raum einsehbar

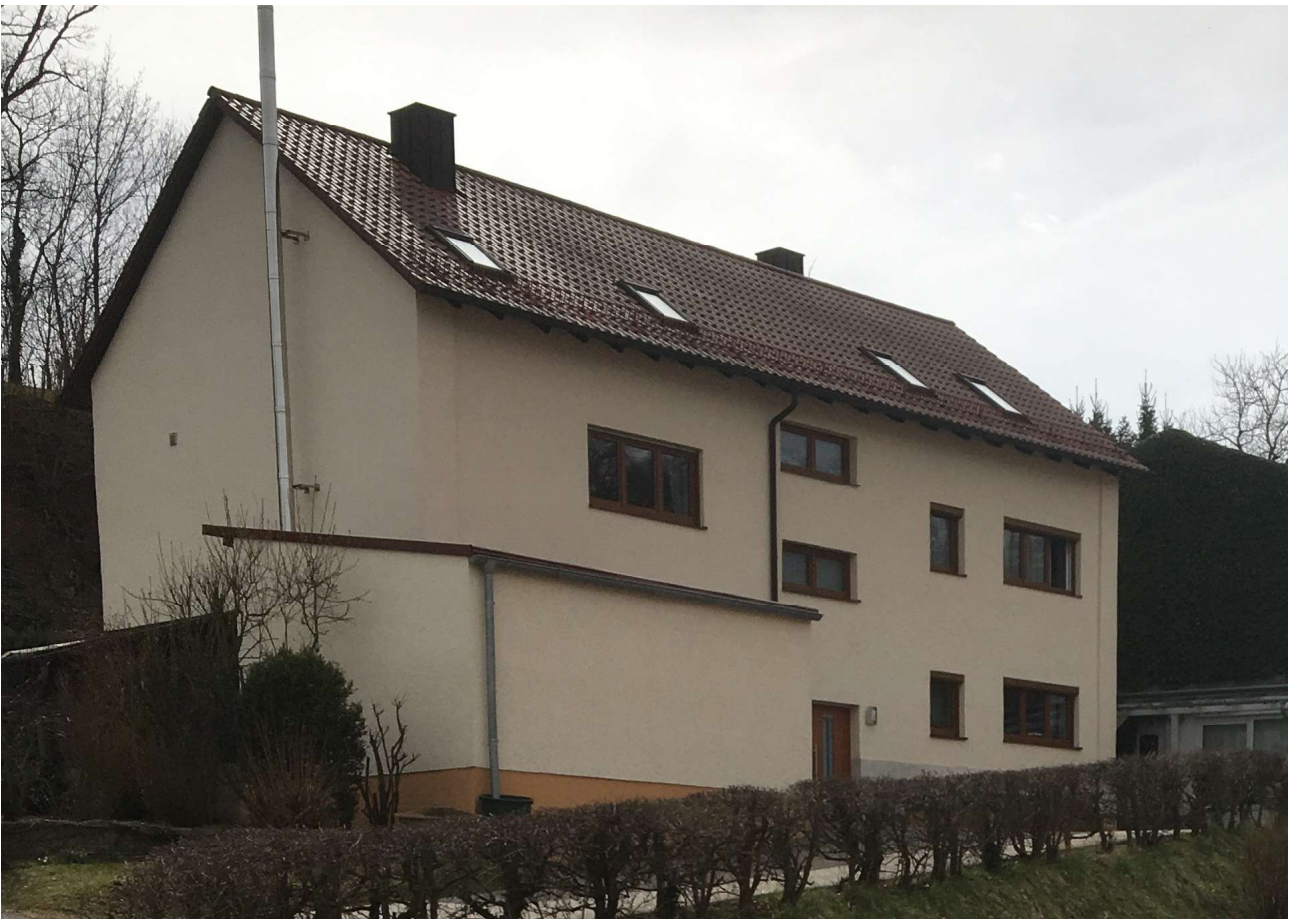
Verlust der ursprünglichen Freiraumanlage und folglich massive Veränderung des Ensembles und des Ortsbildes durch neue gestalterische Elemente

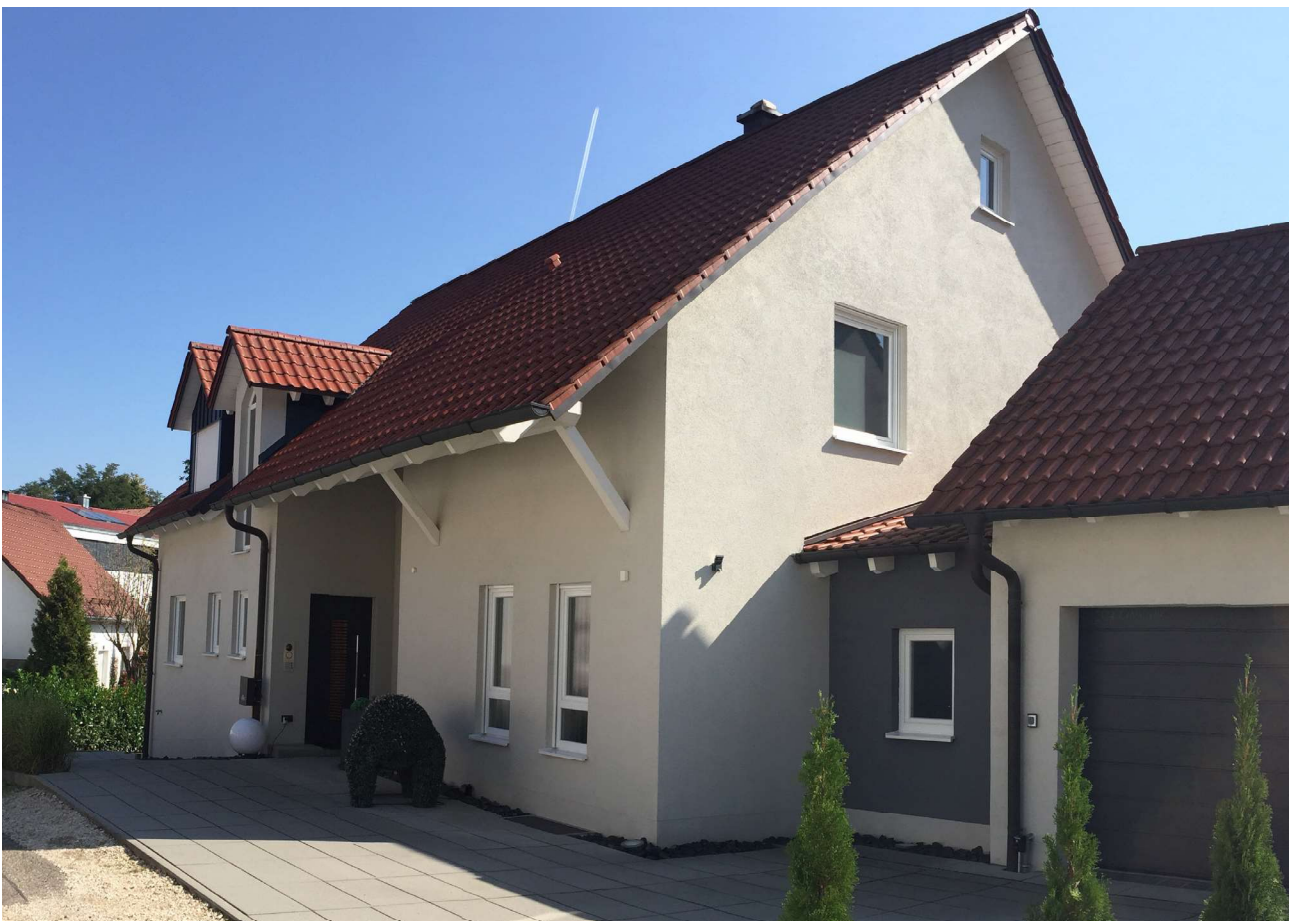
Veränderung der Fassadenproportionen

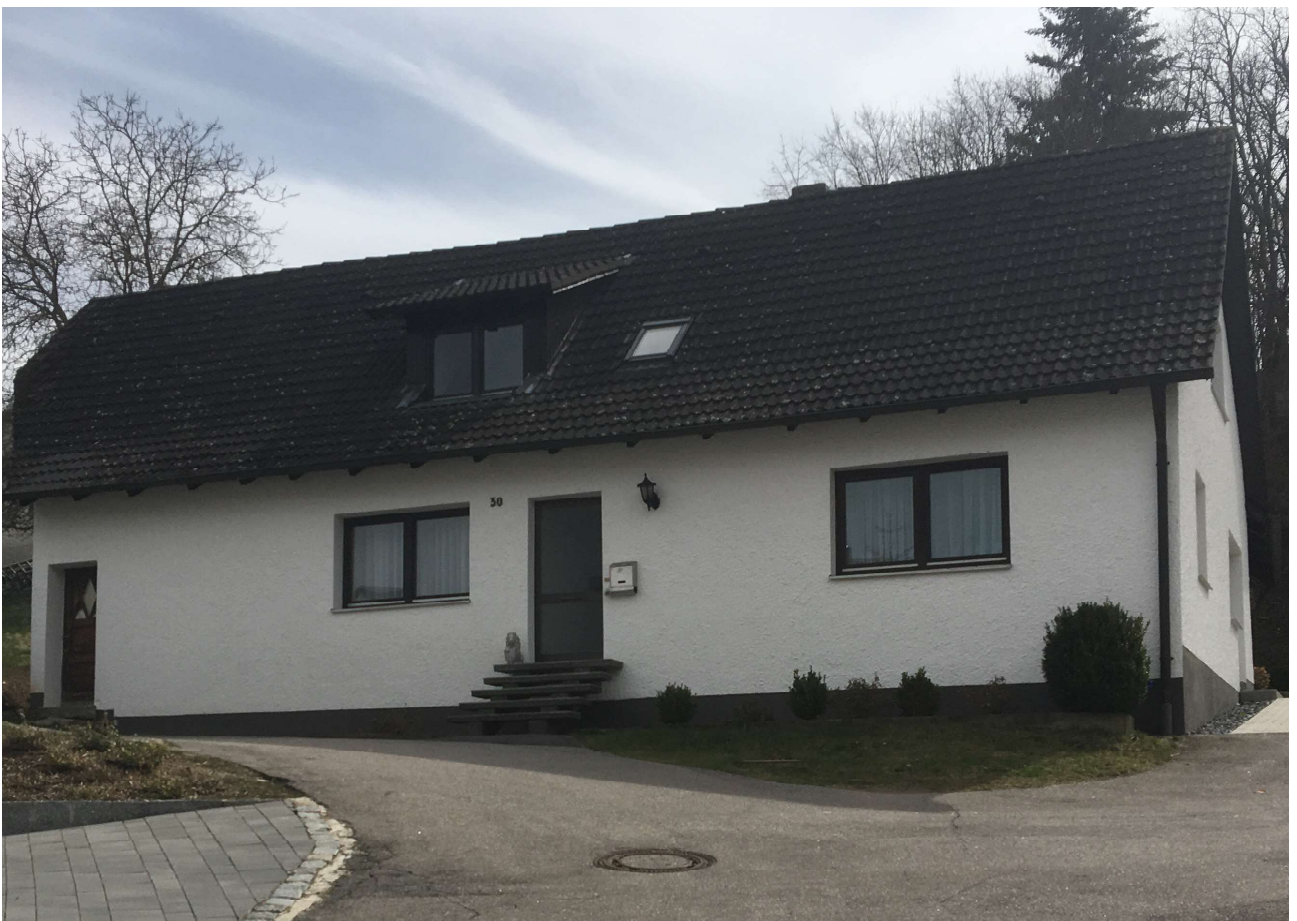
Massive Veränderung des Ortsbildes durch neue städtebauliche Typologie und Lage und folglich starke Veränderung des Ensembles
