DENKMALPFLEGERISCHER ERHEBUNGSBOGEN

DONAUSTAUF

LANDKREIS REGENSBURG
REGIERUNGSBEZIRK OBERPFALZ

Teil III - Abbildungen

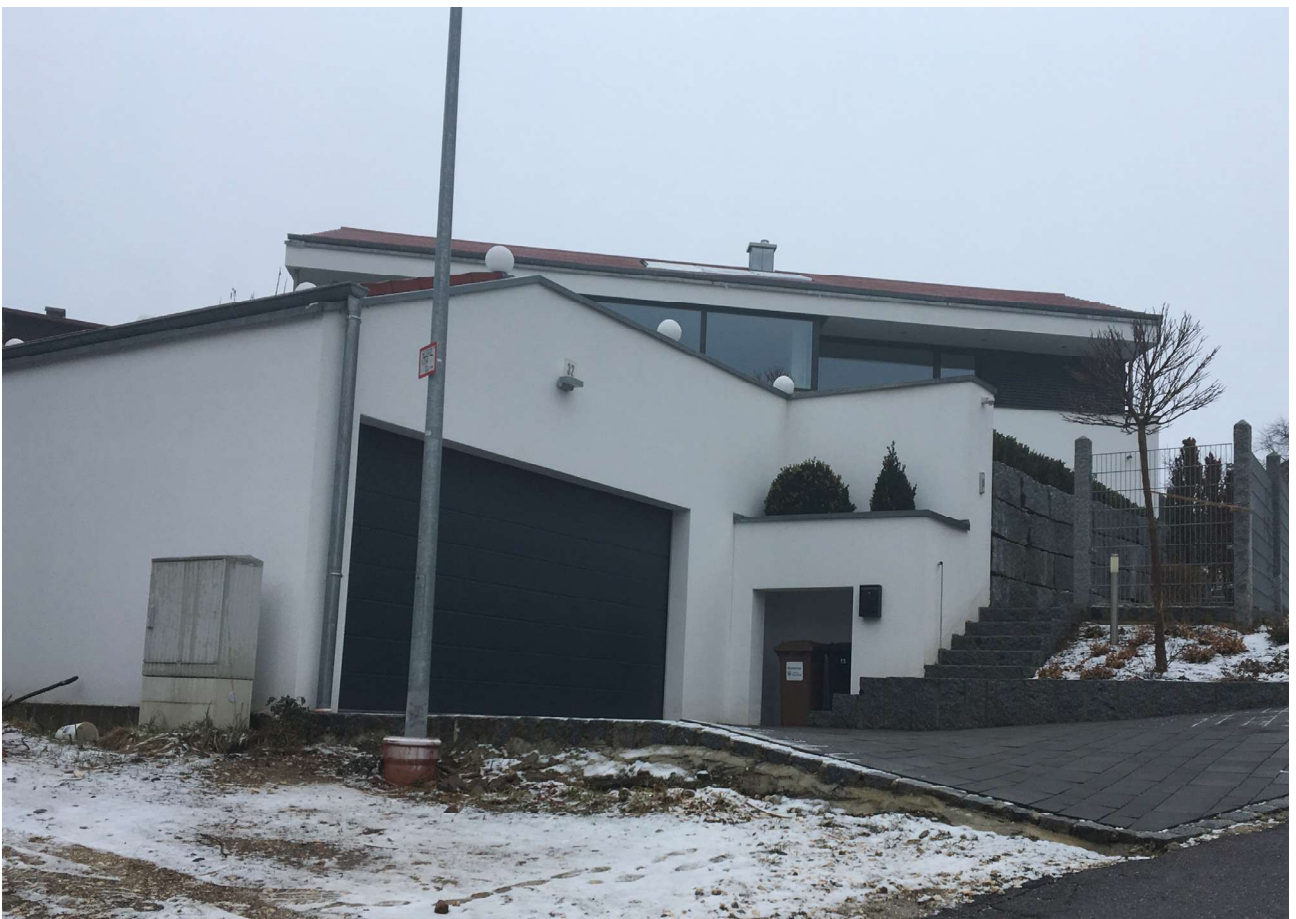
Materialität der Haustüre, Fensterteilung

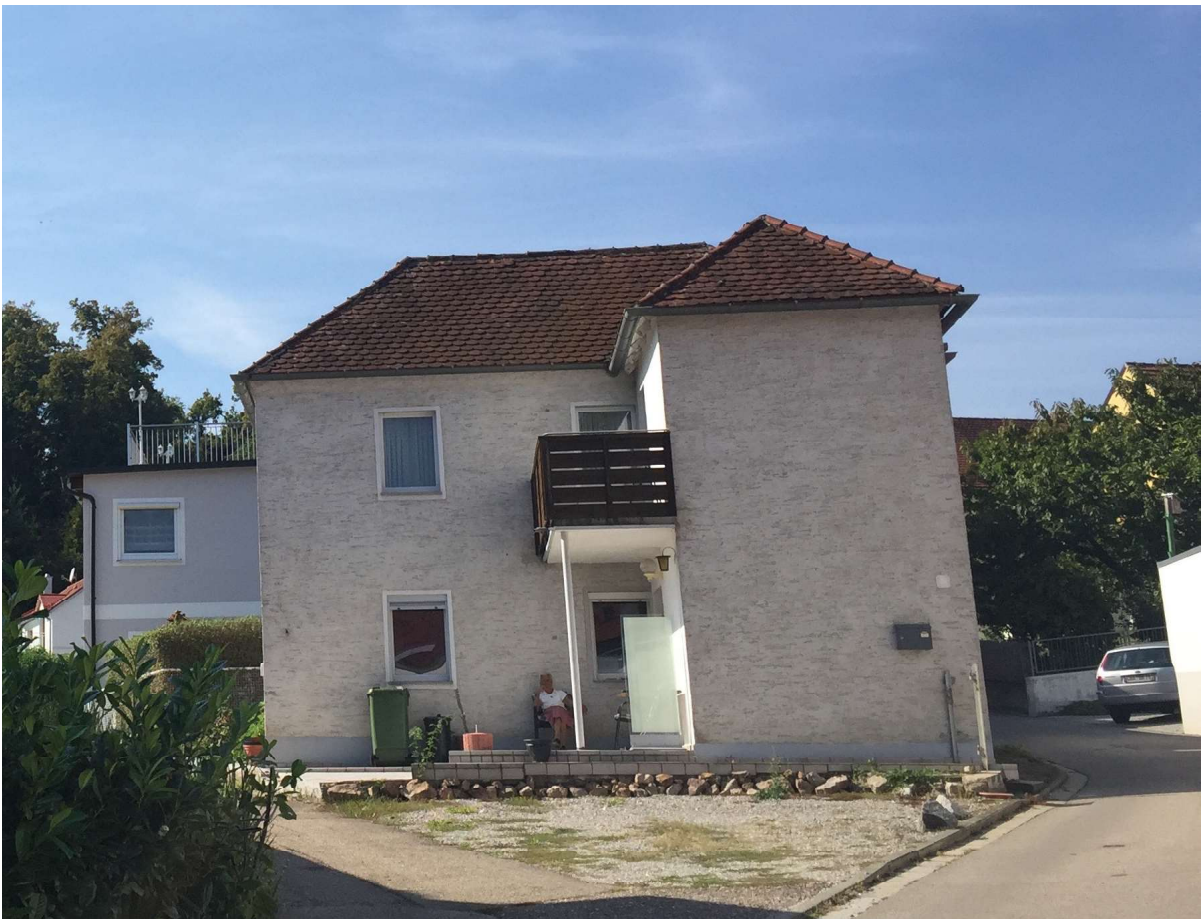
Untypische Fassadenverkleidung, SAT-Anlage vom öffentlich Raum einsehbar

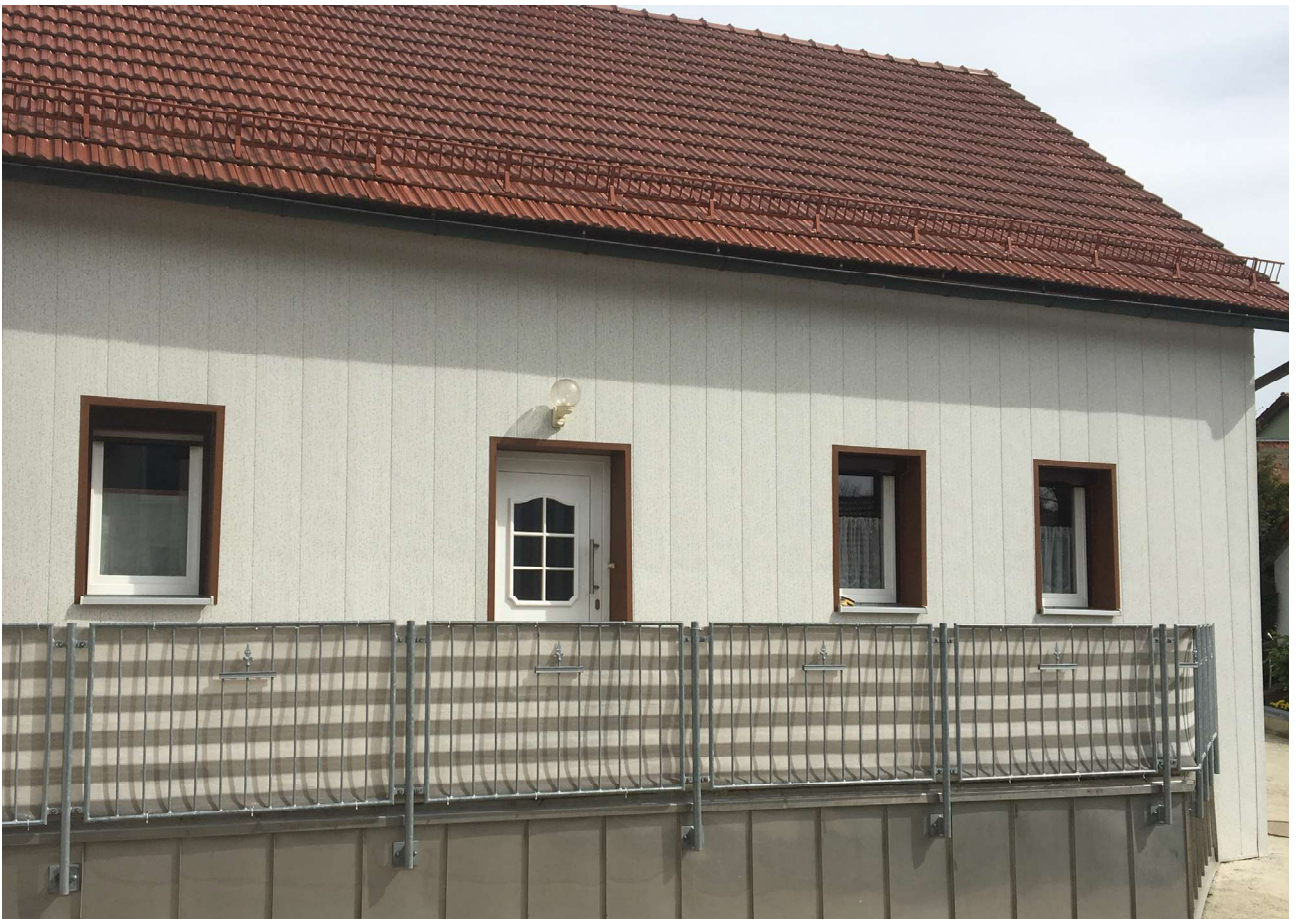
Gliederung der Fassade, Gestaltung der Nebenanlagen

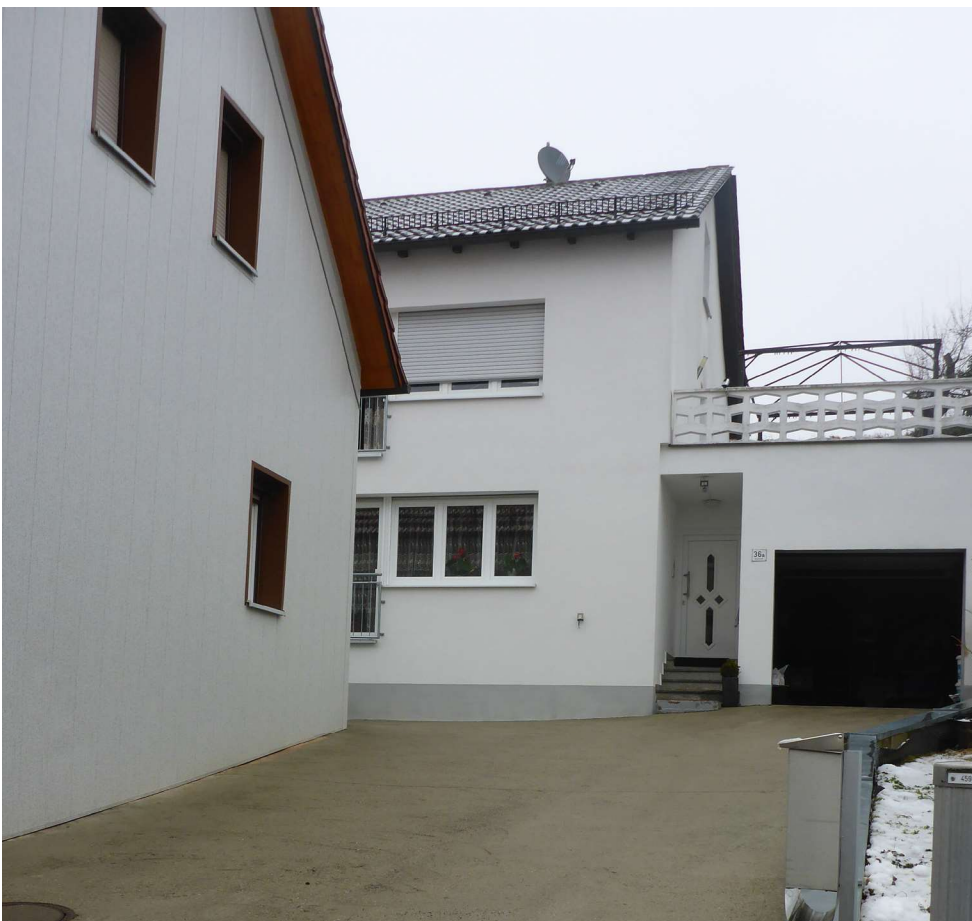
unpassende Kubatur des Anbaus

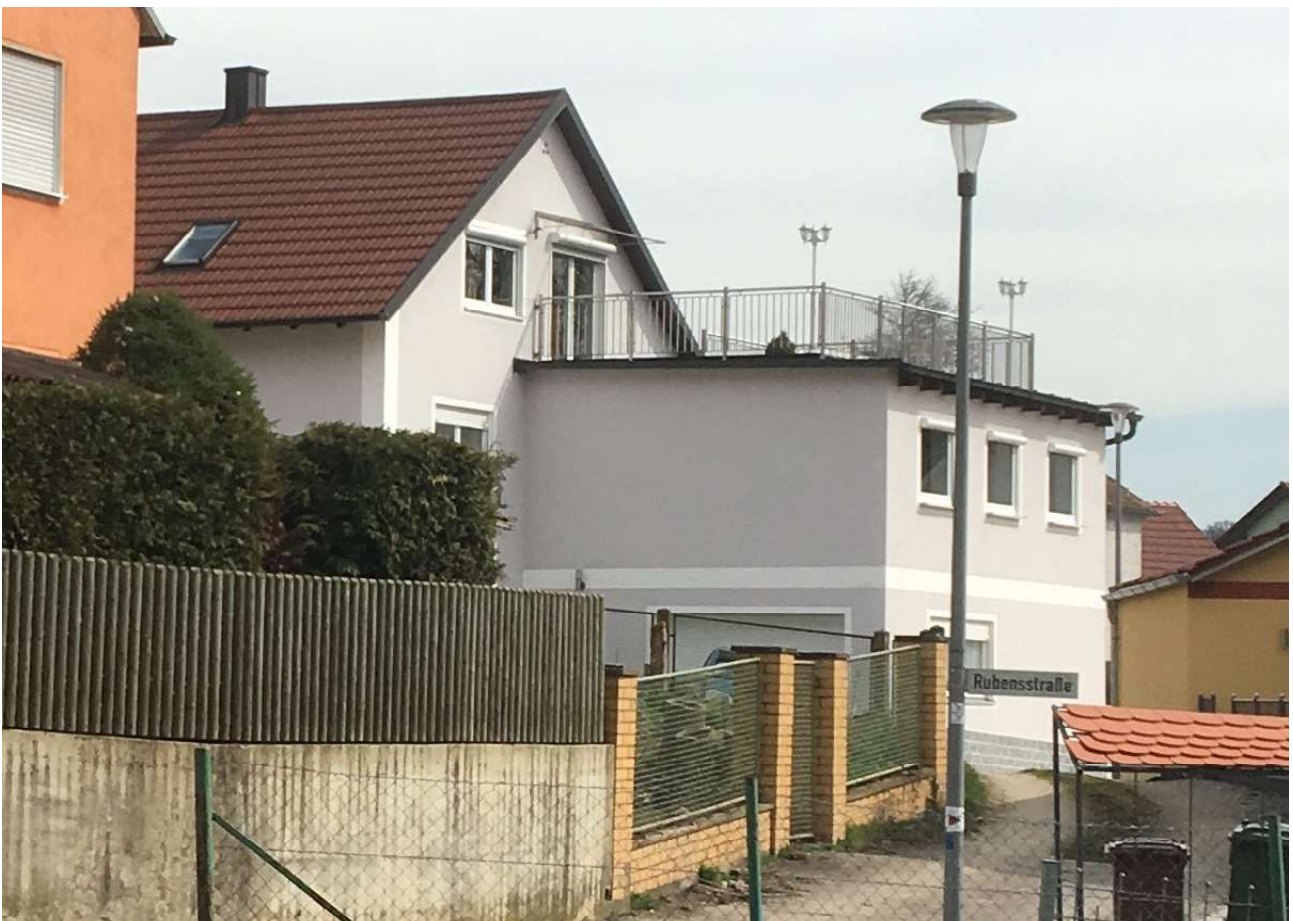
Klärung der Lage der Stadtmauer, dominierend im Ortsbild durch Erhöhung
