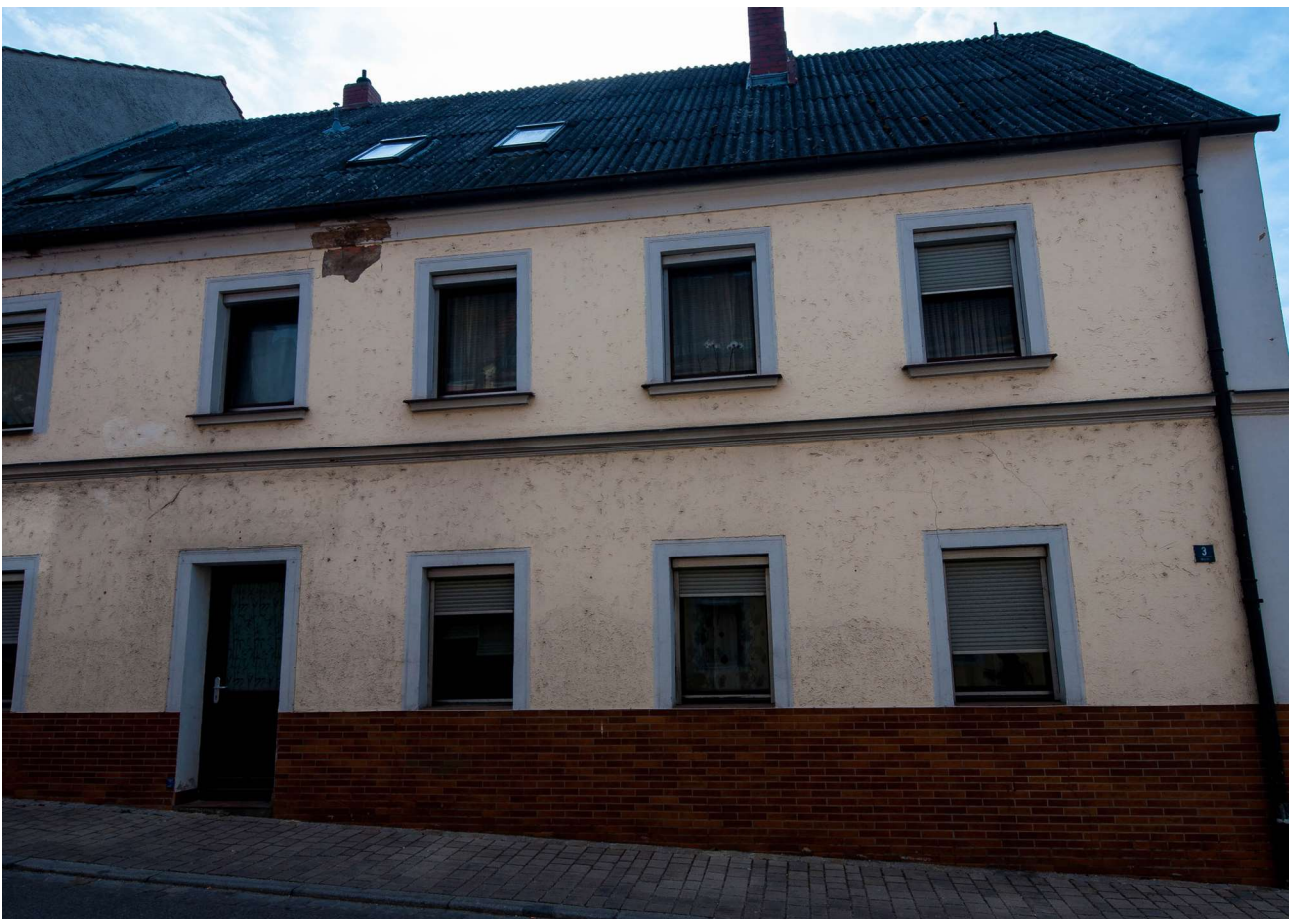
Maxstraße 4

Zustand: Fassade saniert, Dach sanierungsbedürftig

zweigeschossiger, traufständiger, verputzter Satteldachbau, Sockelbereich mit Naturstein-Verblendung. Sanierung der Fassade mit Kunststoffen vermutlich um 1990/2000.

Bei einer Dachsanierung Umgang mit Erneuerung von Dachöffnungen beachten

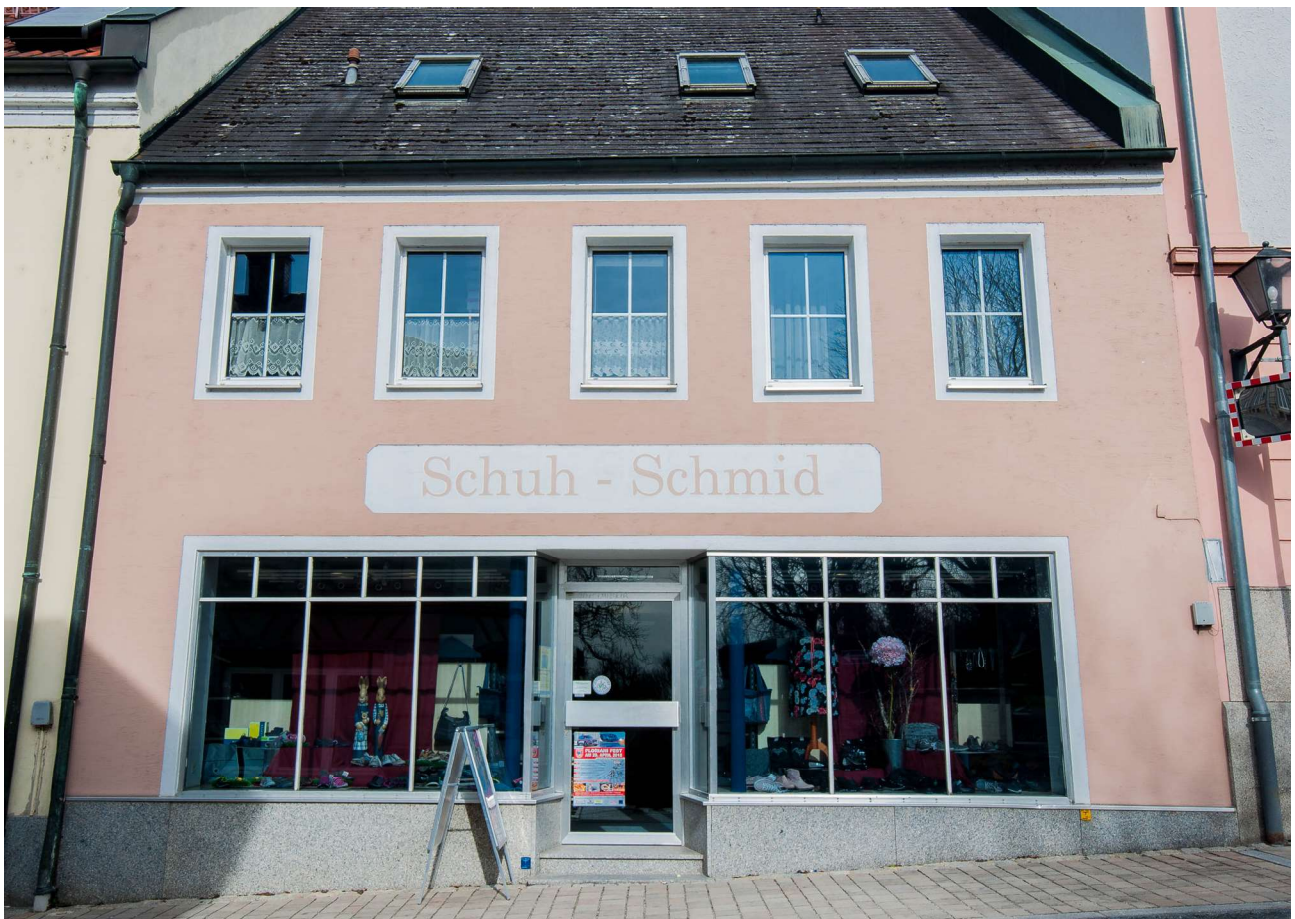
Anschrift
Maxstraße 5

Jalousien, Fensterteilung, Nebenanlagen

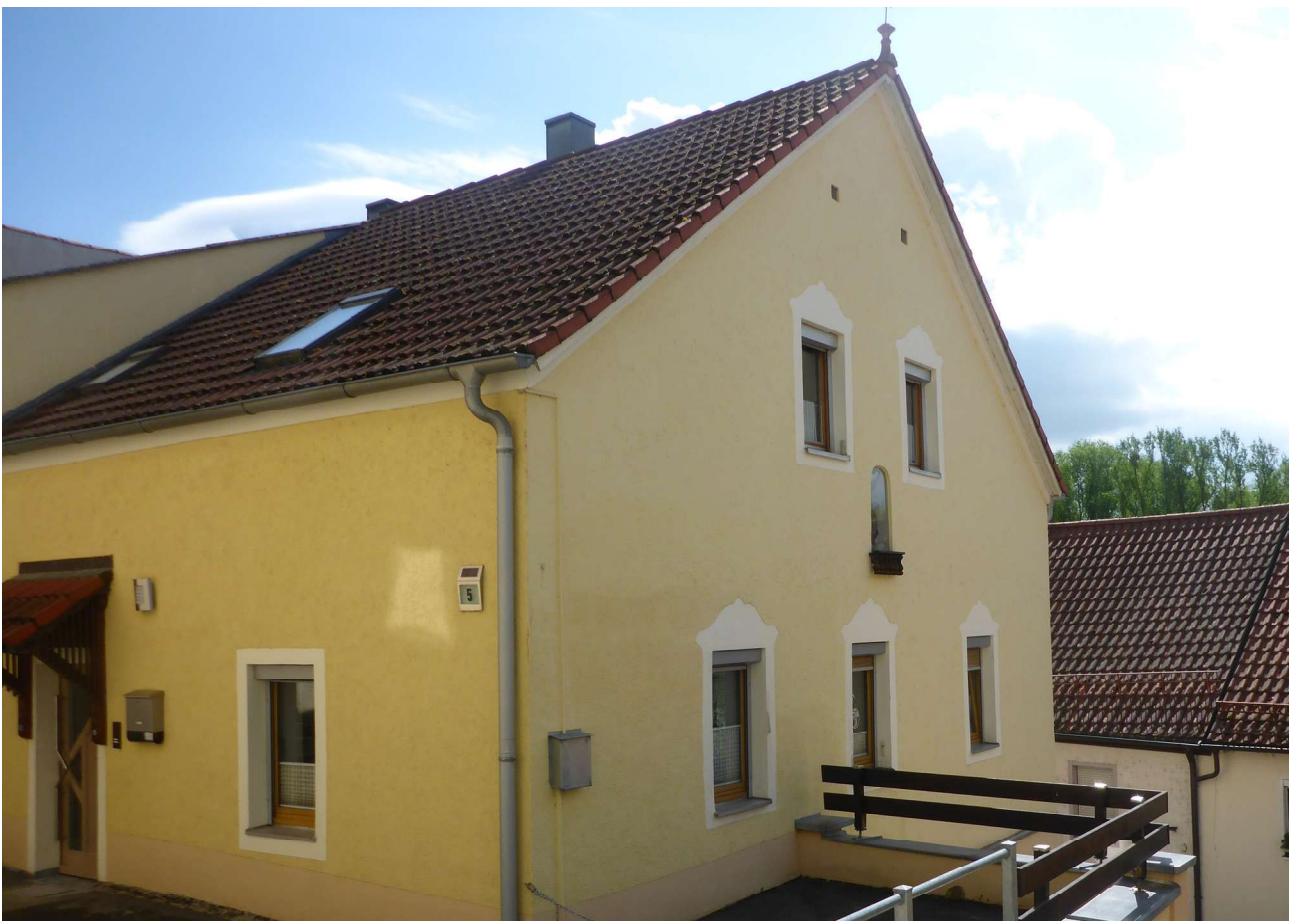
Anschrift
Maxstraße 6

bei einer Dachsanierung Umgang mit Erneuerung von Dachöffnungen beachten, Stoffbekleidung Fenster EG, Gestaltung der Kunststofffenster, Sockel

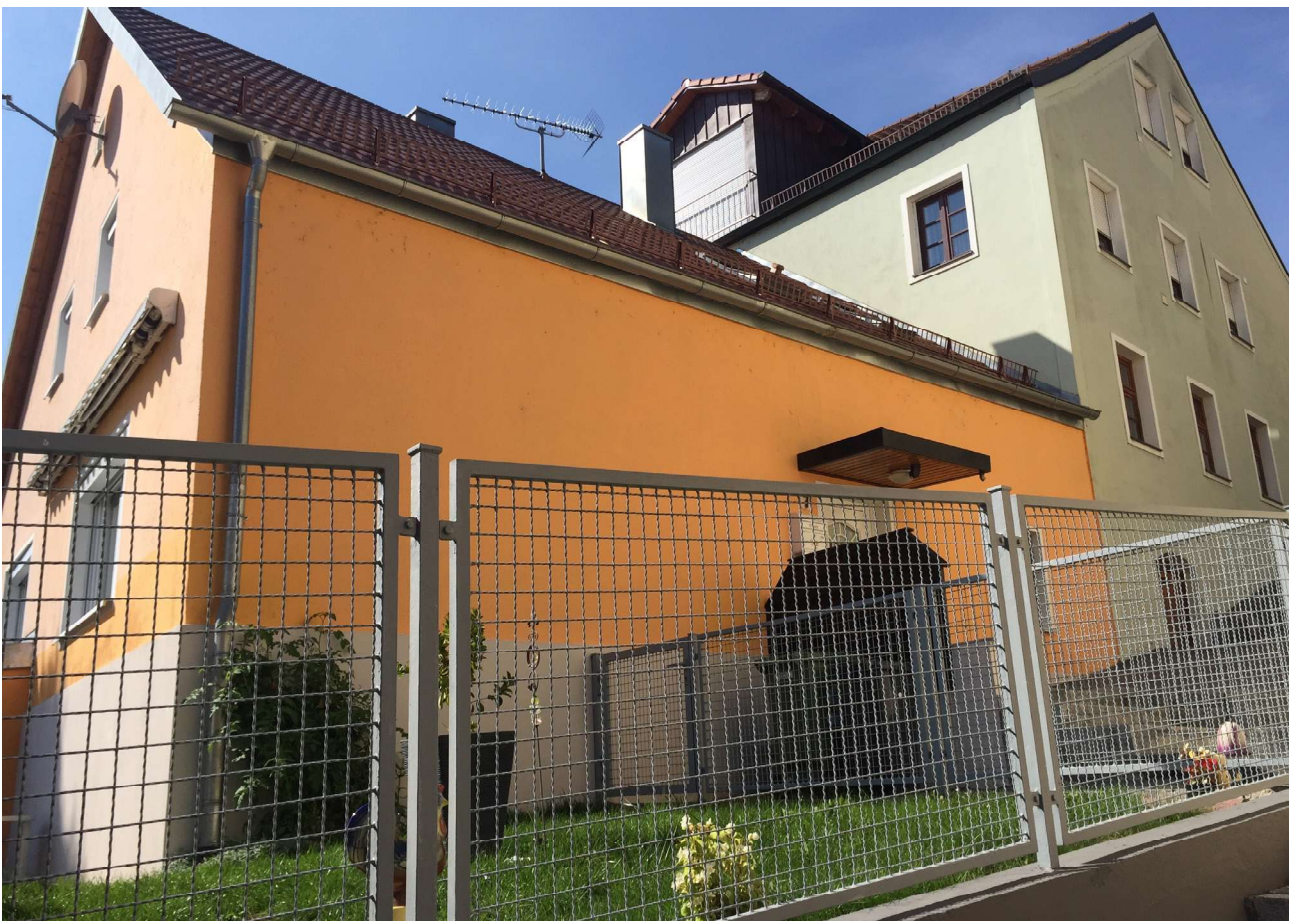
Anschrift
Maxstraße 8

Zustand: sanierungsbedürftig

zweigeschossiger, traufständiger, verputzter Satteldachbau mit Putzgliederung im Erdgeschossbereich, Sockelbereich mit Naturstein-Verblendung. Überformung in den 60er bis 70er Jahren.

bei Fassadensanierung notwendige Aufwertung durch Fenstergliederung und Haustür

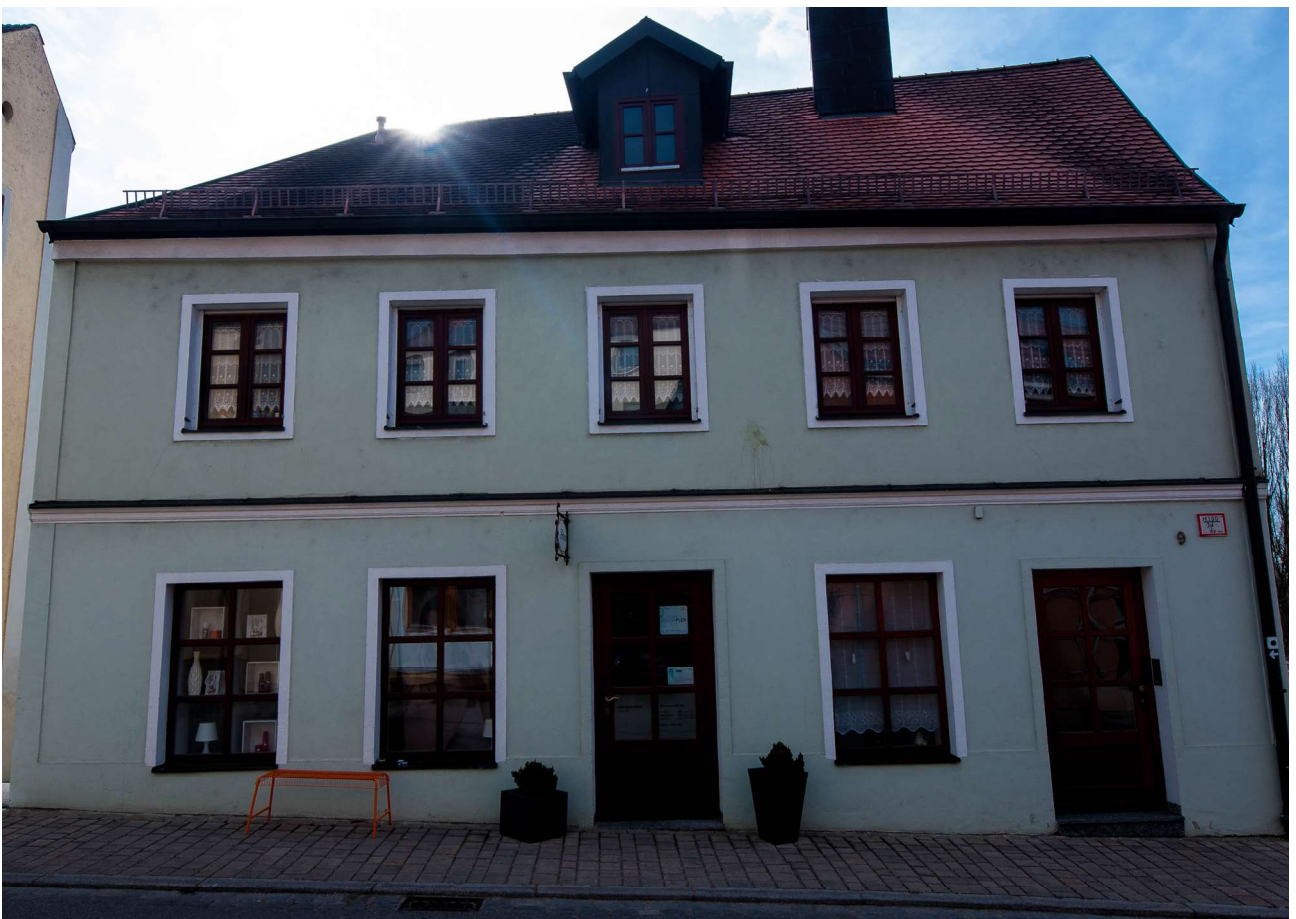
Anschrift
Maxstraße 10

Putzstruktur in den 70iger Jahren verändert? Rückbau des Schaufensters zu Wohnzwecken, fehlende Fens-
terteilung und aufgesetzte Jalousien bei nächster Sa-
nierung anpassen

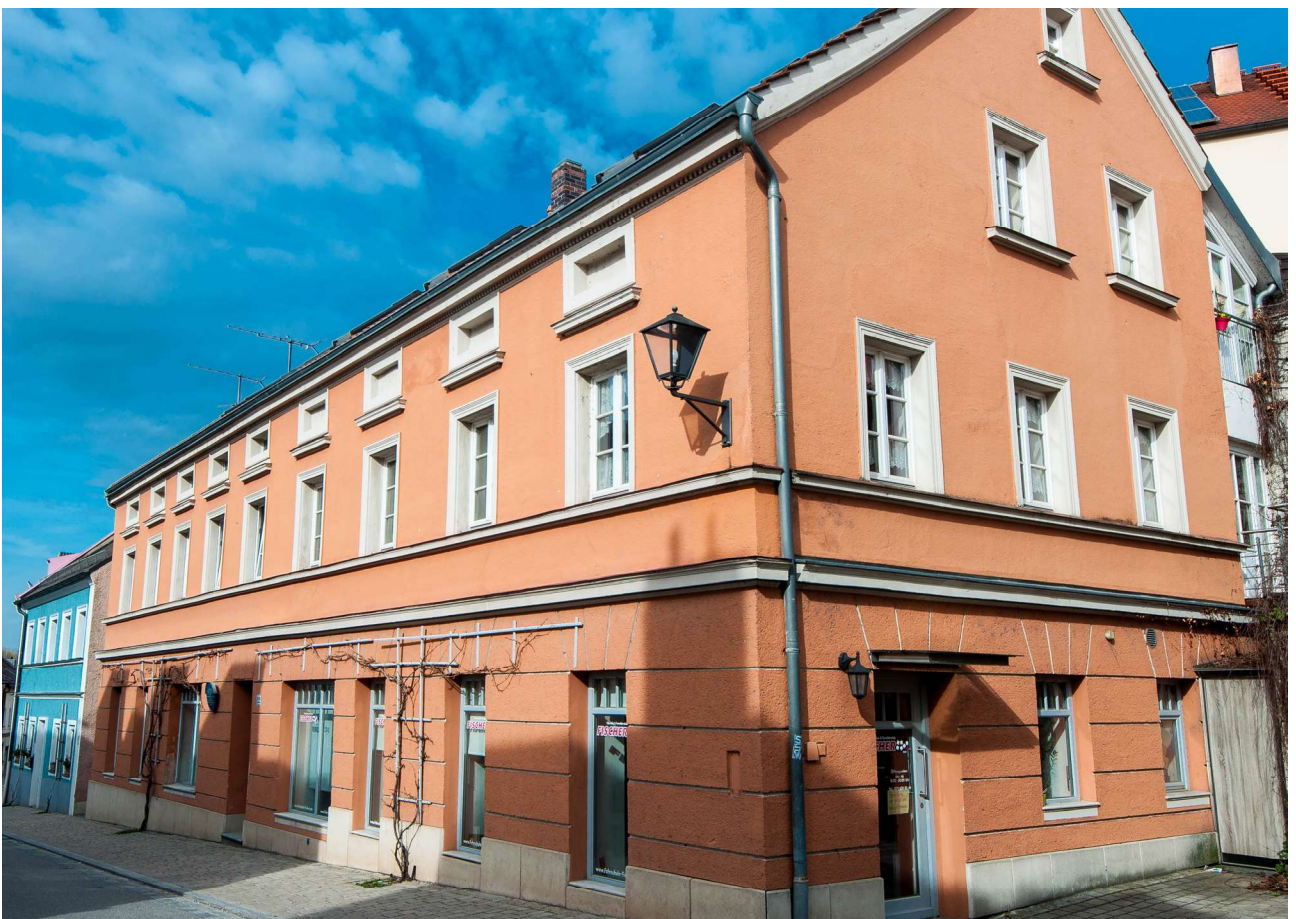
Maxstraße 13

Proportionen und Ausführung der Schaufenster, Fenster und Eingangtüre

zweigeschossiger, traufständiger, verputzter Satteldachbau mit vereinzelter Putzgliederung. Überformung der Fassade vermutlich in den 60/70iger Jahren (Putzoberfläche, Fenster).

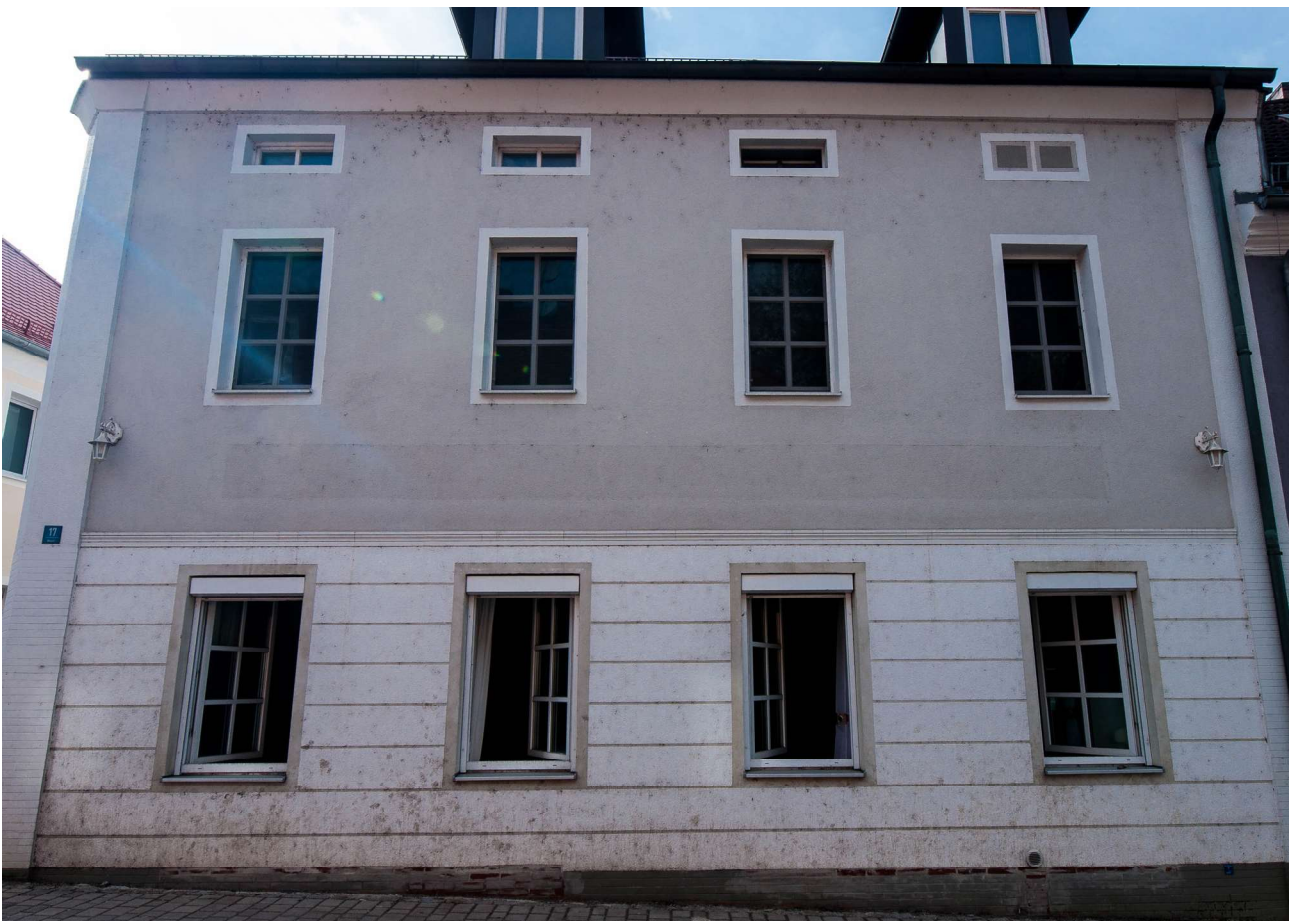
Anschrift
Maxstraße 18

Zustand: sanierungsbedürftig

zweigeschossiger, traufständiger, verputzter Satteldachbau mit Putzgliederung, Sockelbereich mit Natursteinverblendung. Überformung in den 60er bis 70er Jahren.

Sanierungskonzept der Fassade insbesondere Umgang mit dem Sockel, Alter des Daches aus der Erbauungszeit, Umgang mit SAT-Anlagen zum öffentlichen Bereich prüfen (Sanierungskonzept)

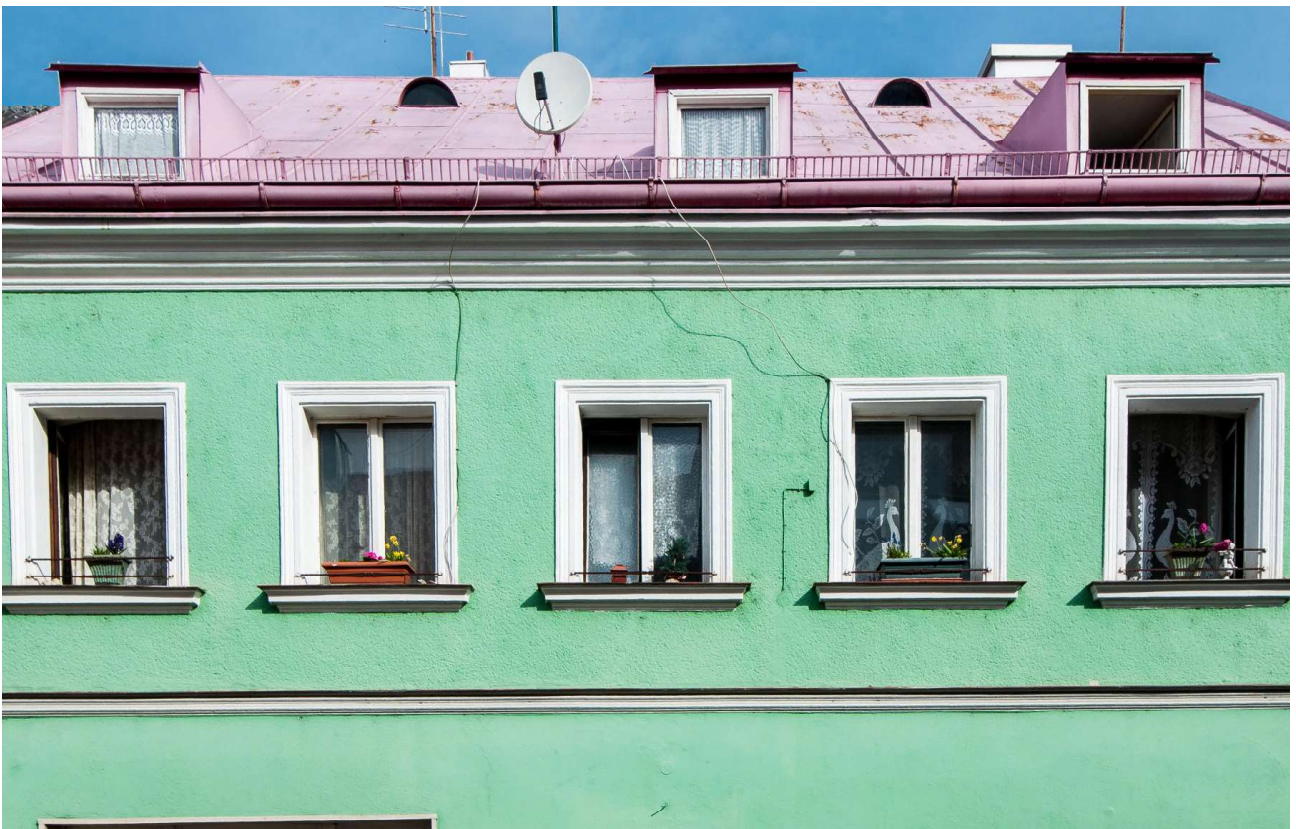
Anschrift
Maxstraße 19

Farbabstimmung Fassade in Bezug auf Nachbarfas-
saden, fehlende Fensterteilungen und aufgesetzte Ja-
lousien

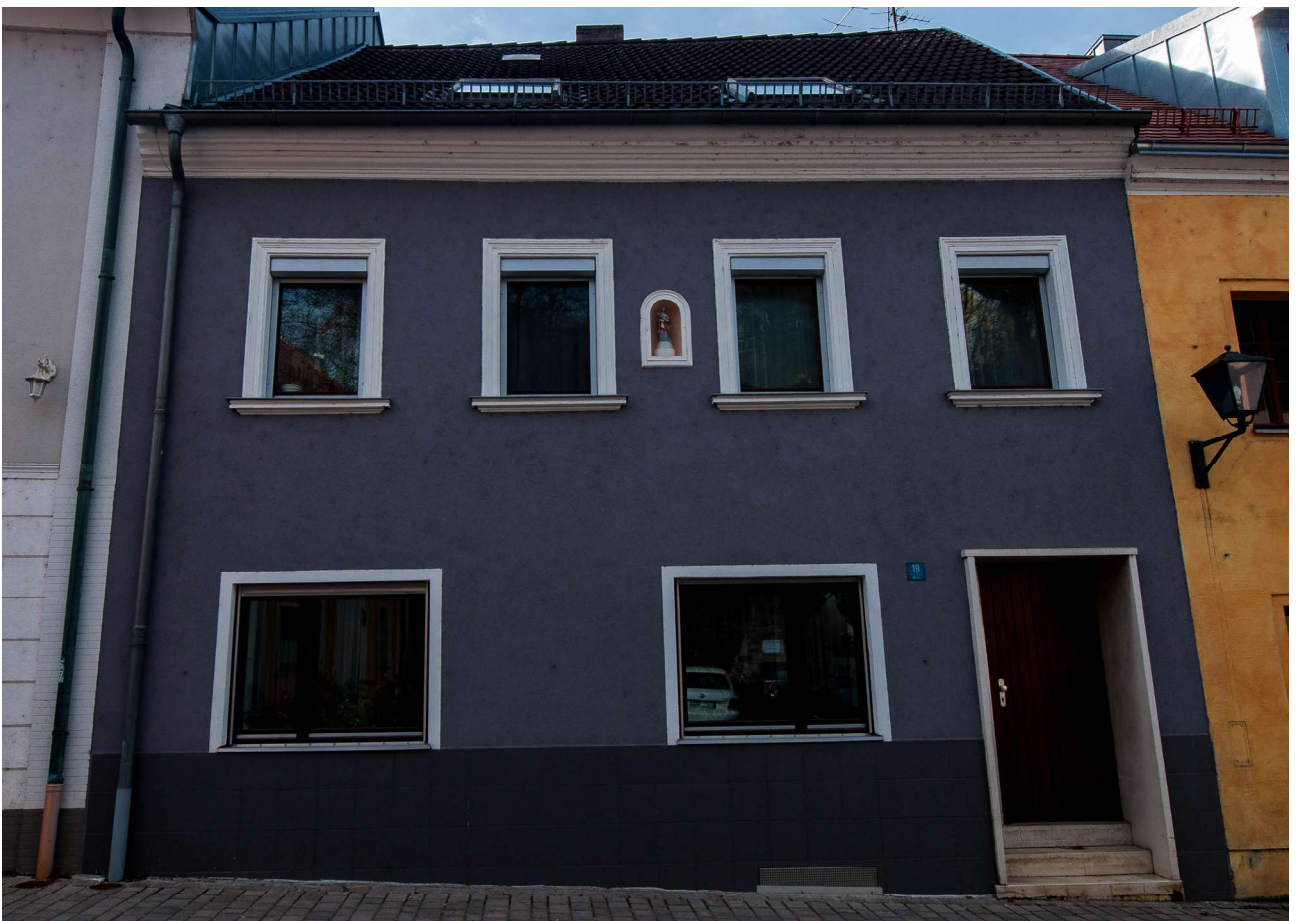
Anschrift
Maxstraße 20

Zustand: sanierungsbedürftig

fehlende Fensterteilungen und aufgesetzte Jalousien

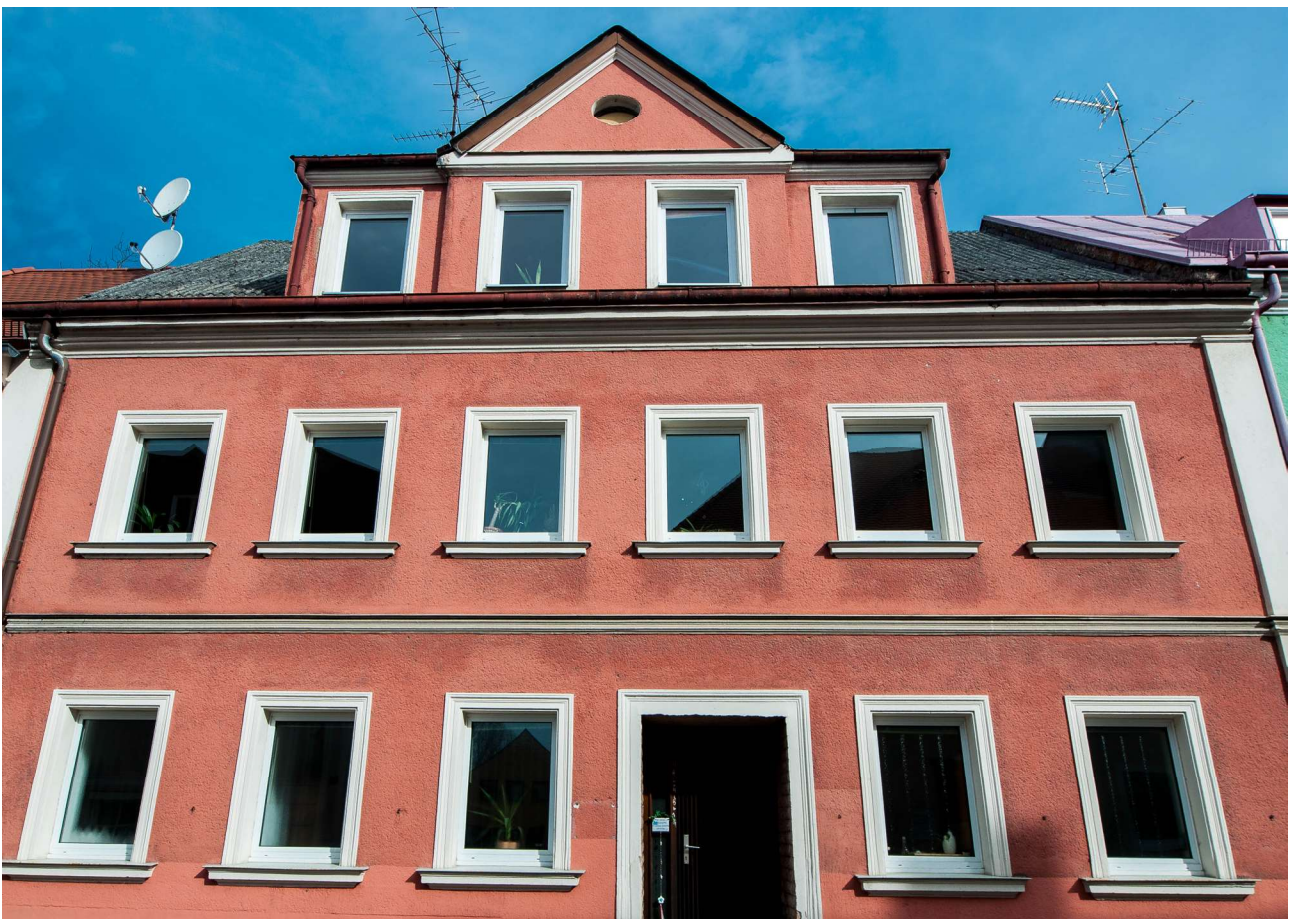
Anschrift
Maxstraße 21

Farbabstimmung und Lösungsansatz für Sockelbereiche, keine weiteren Eingriffe in das Dach

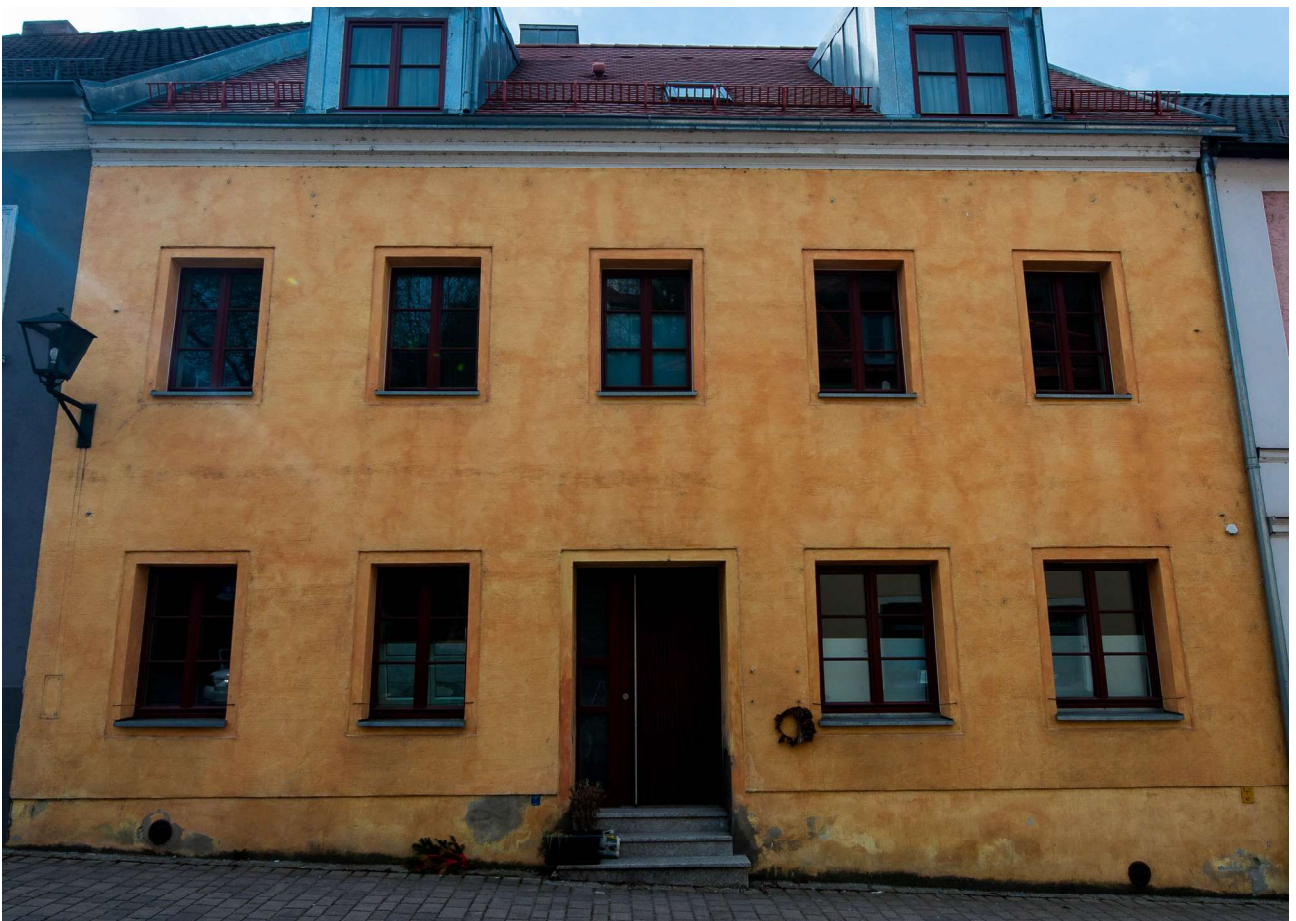
Maxstraße 22

fehlende Fensterteilungen, SAT- Anlage zum öffentlichen Raum

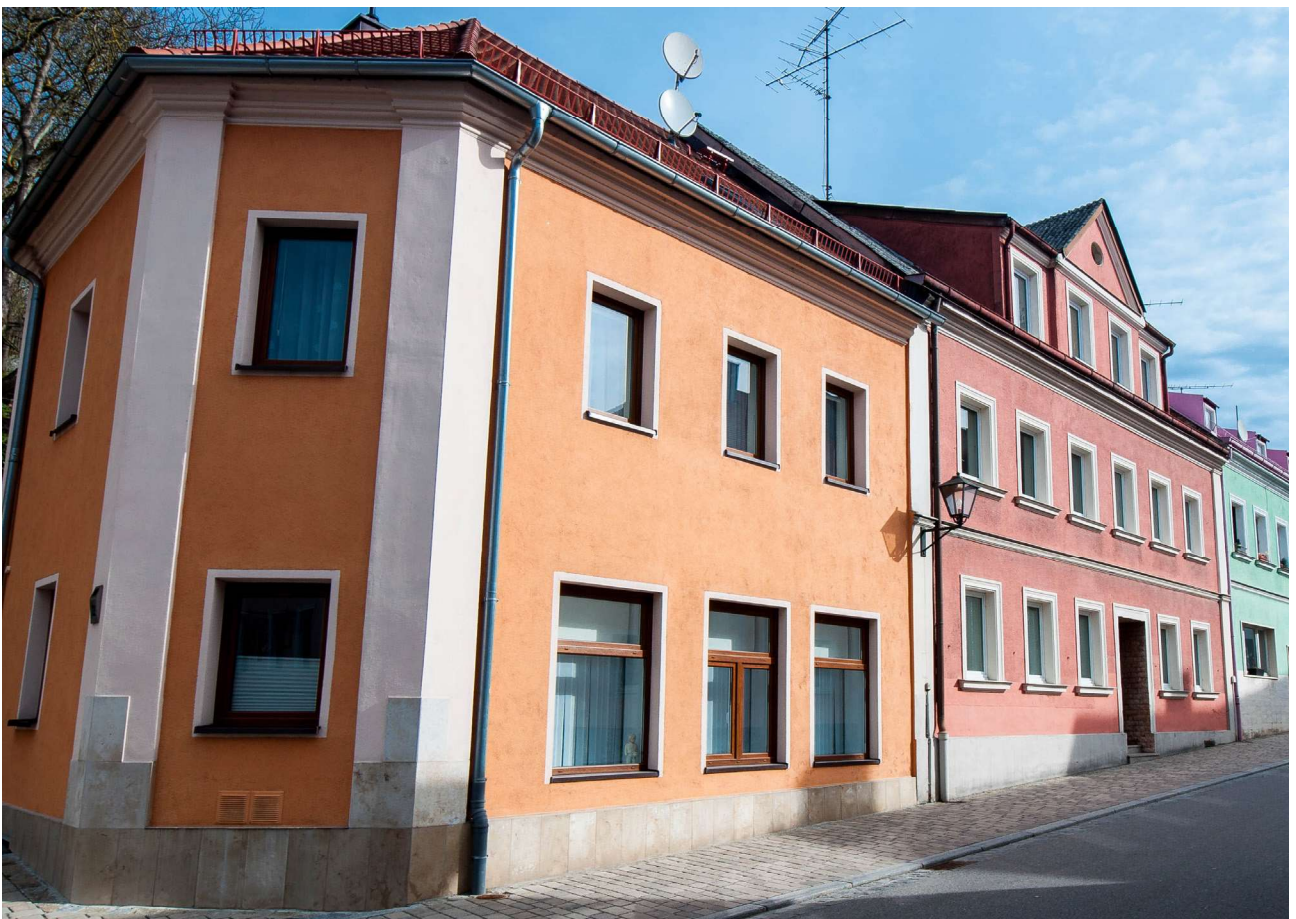
Anschrift
Maxstraße 23

Fensterteilung, Haustüre und Putzoberfläche, Verteilerkasten

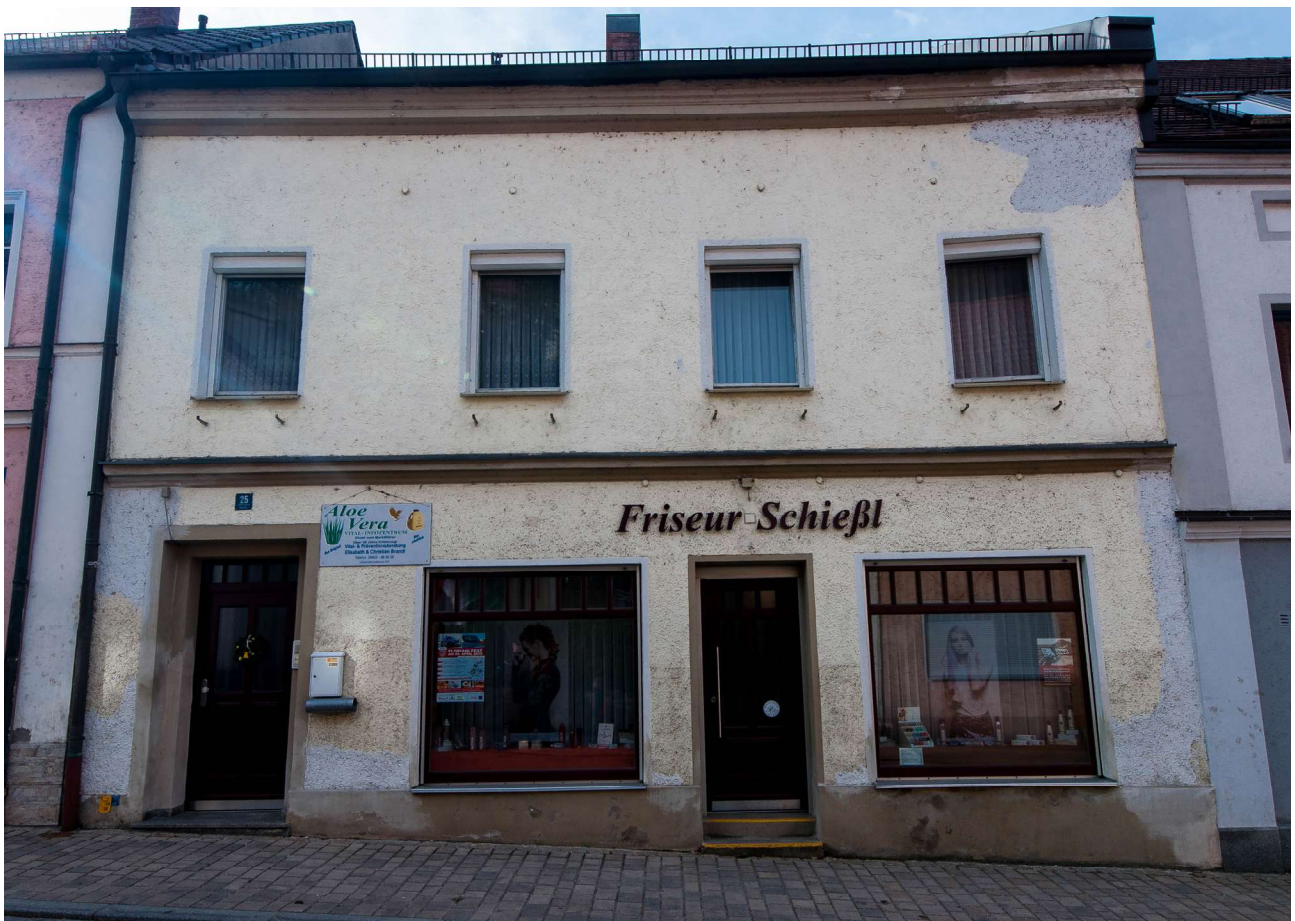
Maxstraße 26

Verkleidung Verteilerkasten, Anpassung Putzoberfläche, Fensterteilung und Jalousien
