Objekt
Landschaftsgarten

LEUNINGER & MICHLER
STADTENTWICKLUNG · STADTPLANUNG

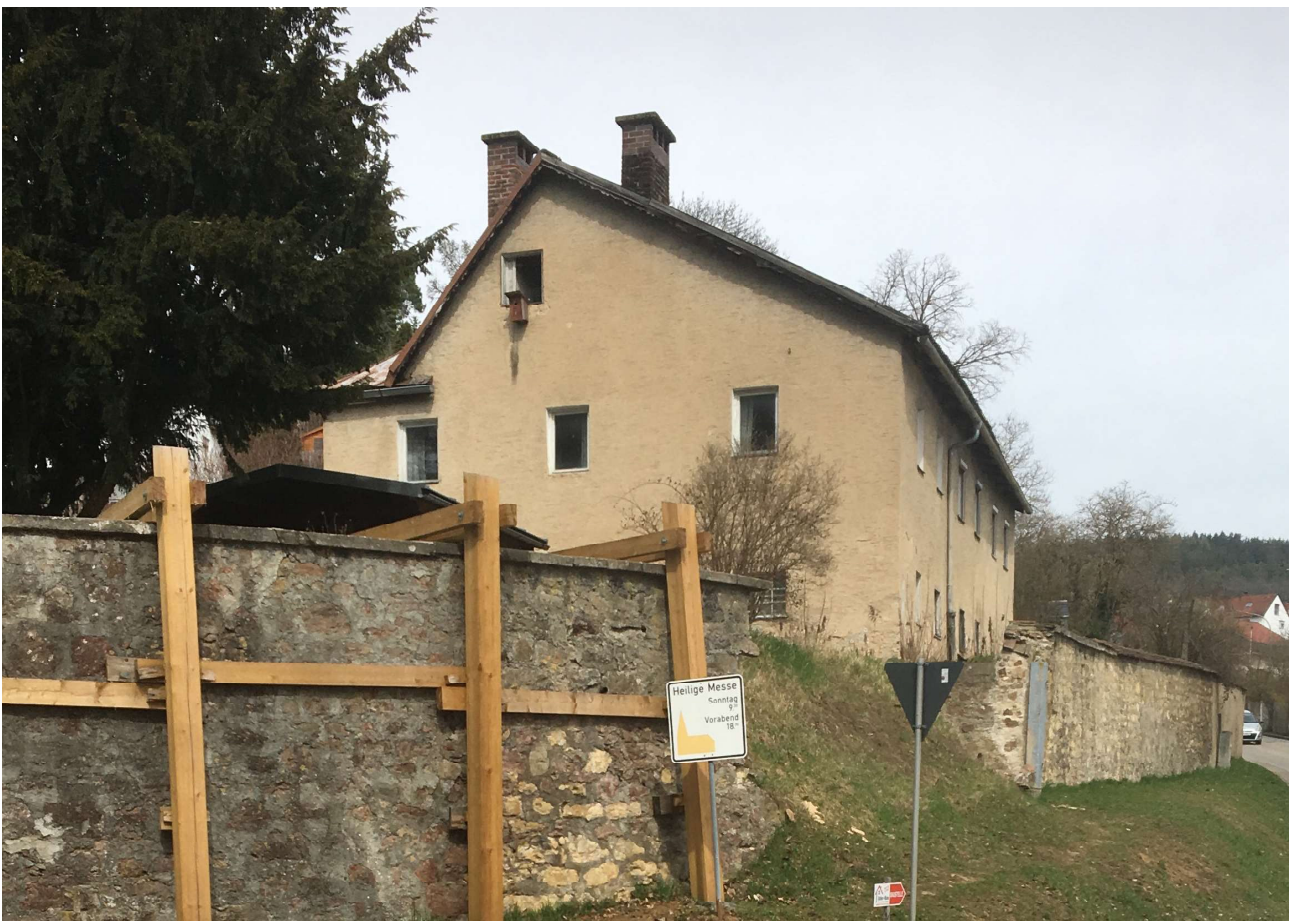
Anschrift
nähe Kantstraße; nahe Taxisstraße; Schloßberg

Zustand: teilsaniert

Beeinträchtigung des Ortsbildes:

Fußwege zur Burg sanieren

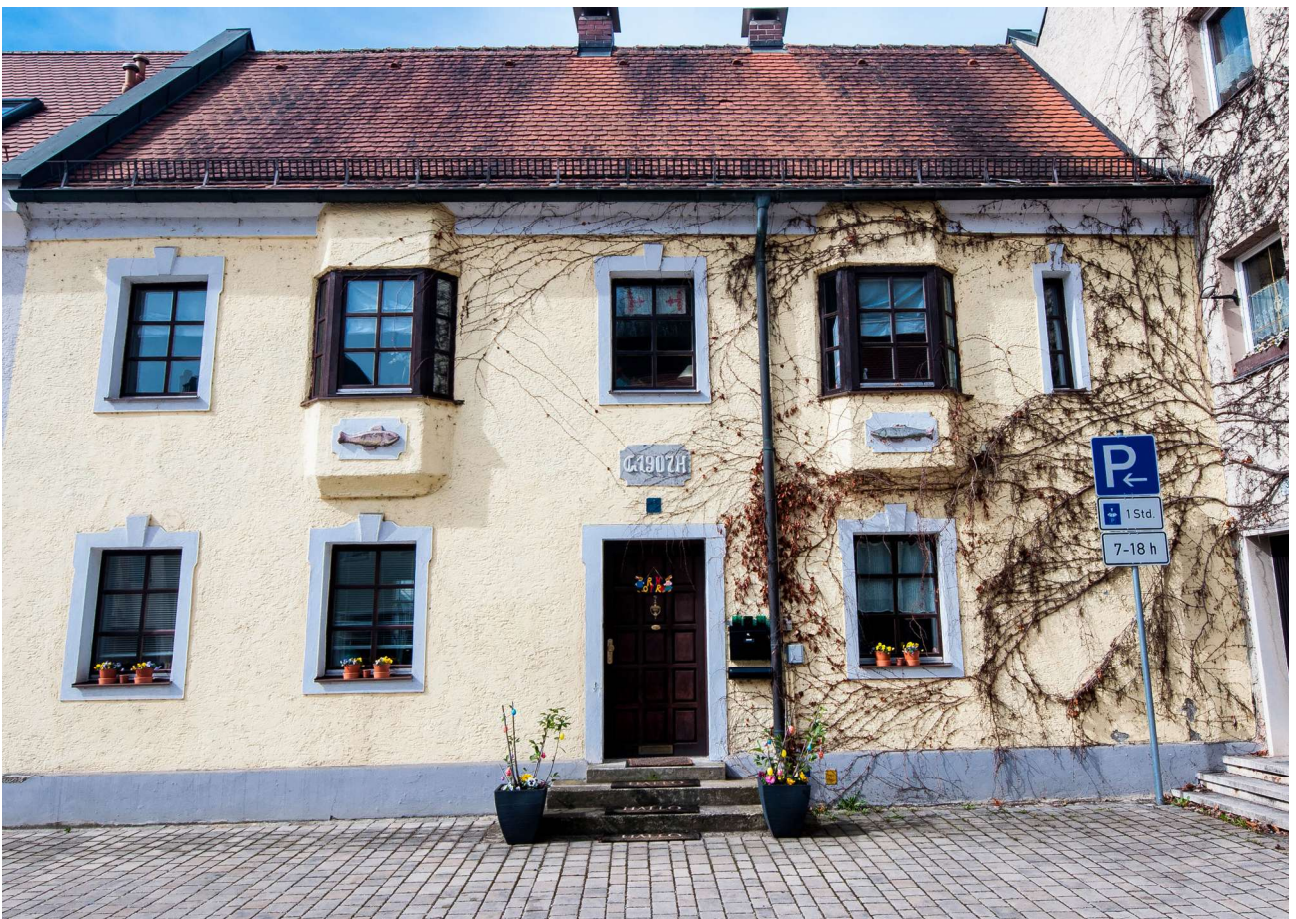
Anschrift
Prüllstraße 2

Zustand: saniert

Dachaufbauten und Fenstergliederungen, Materialien, Haustüre

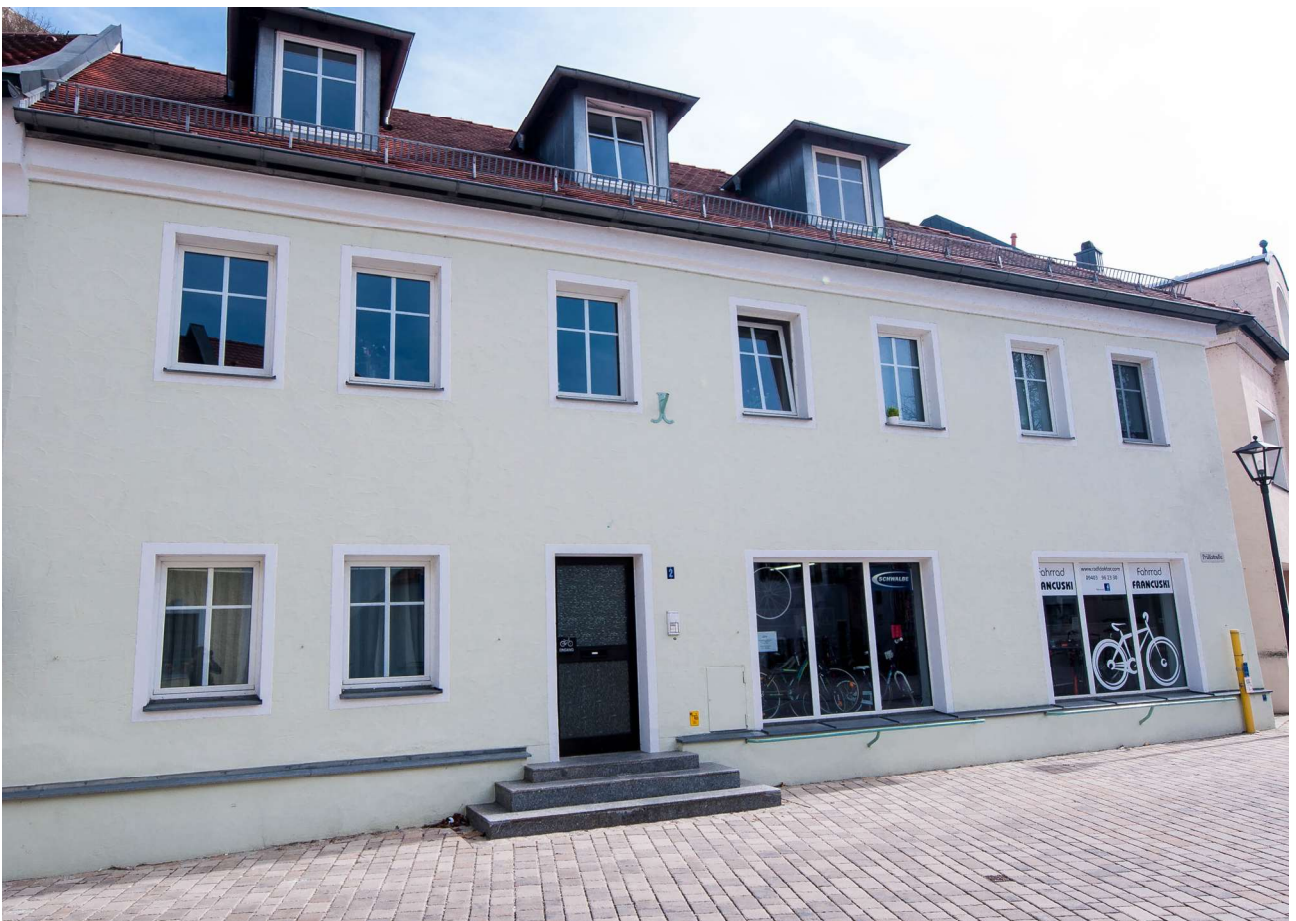
Anschrift
Prüllstraße 3

Zustand: sanierungsbedürftig

Verteilerkasten, Fenstergliederung, Putzoberfläche und Bepflanzung

zweigeschossiger, traufständiger, verputzter Satteldachbau mit intensiven Eingriffen in den 80iger Jahren.

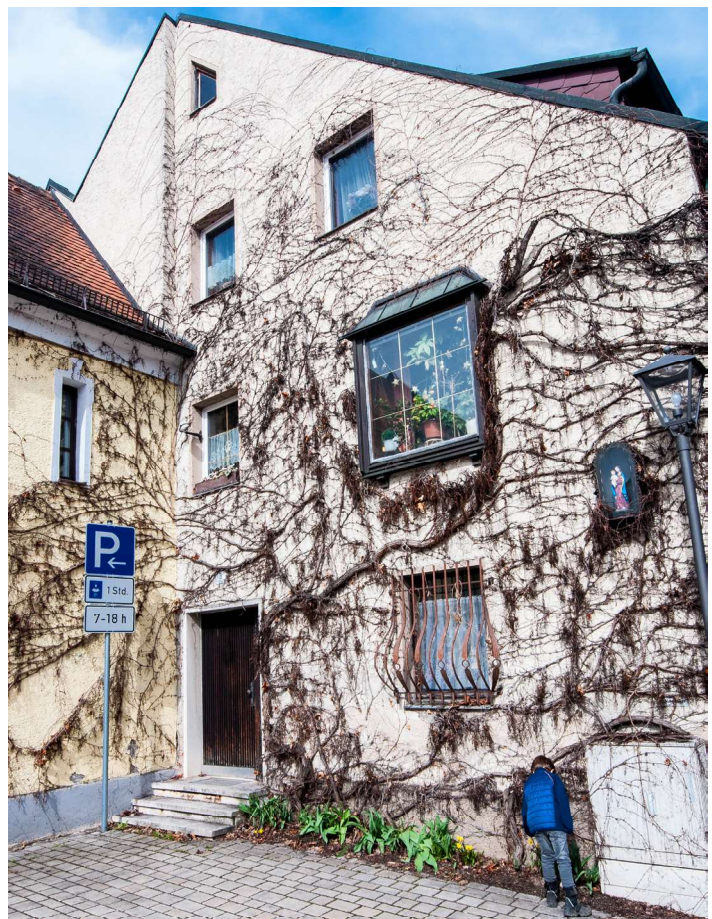
Anschrift
Prüllstraße 4

Zustand: saniert

Umgang mit Sockelzone, Fenstergliederung und Farbgestaltung

zweigeschossiger, traufständiger, verputzter Satteldachbau mit intensiven Eingriffen in den 60iger Jahren.

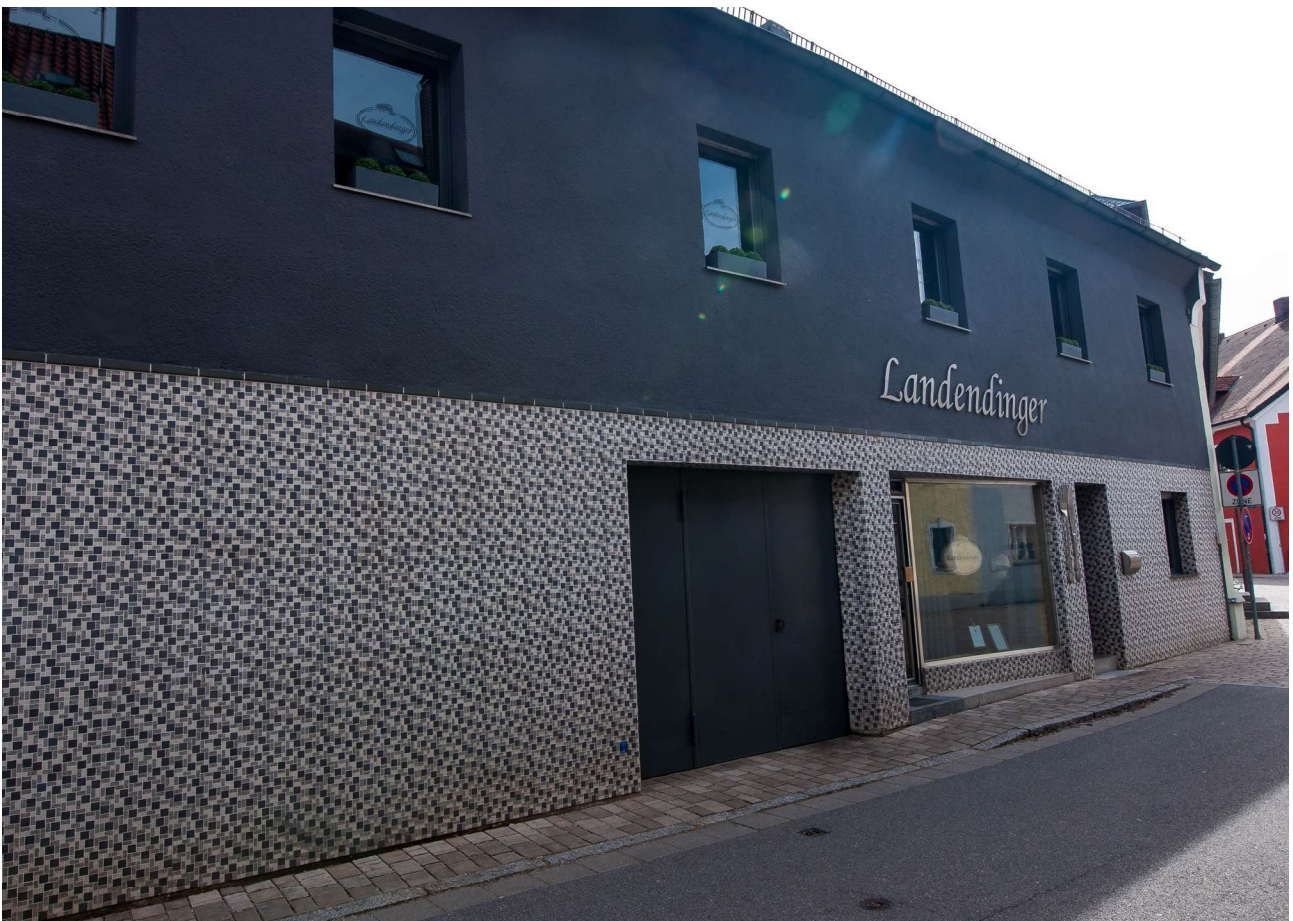
Anschrift
Prüllstraße 5

Zustand: teilsaniert

Putzoberfläche, Fenstergliederung

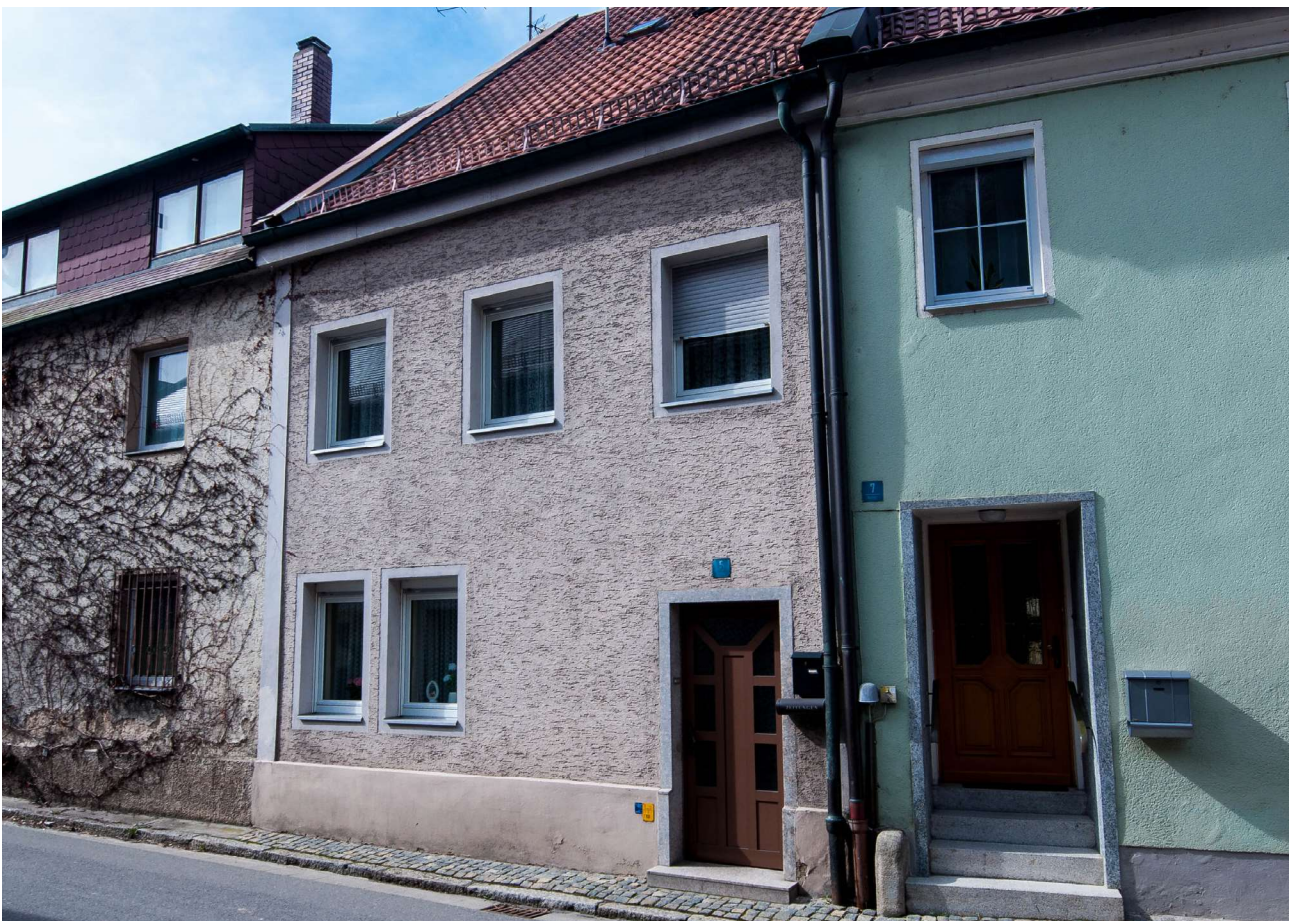
Anschrift
Prüllstraße 6

Zustand: stark sanierungsbedürftig

Wertigkeit der Substanz und Wirtschaftlichkeit einer Sanierung prüfen

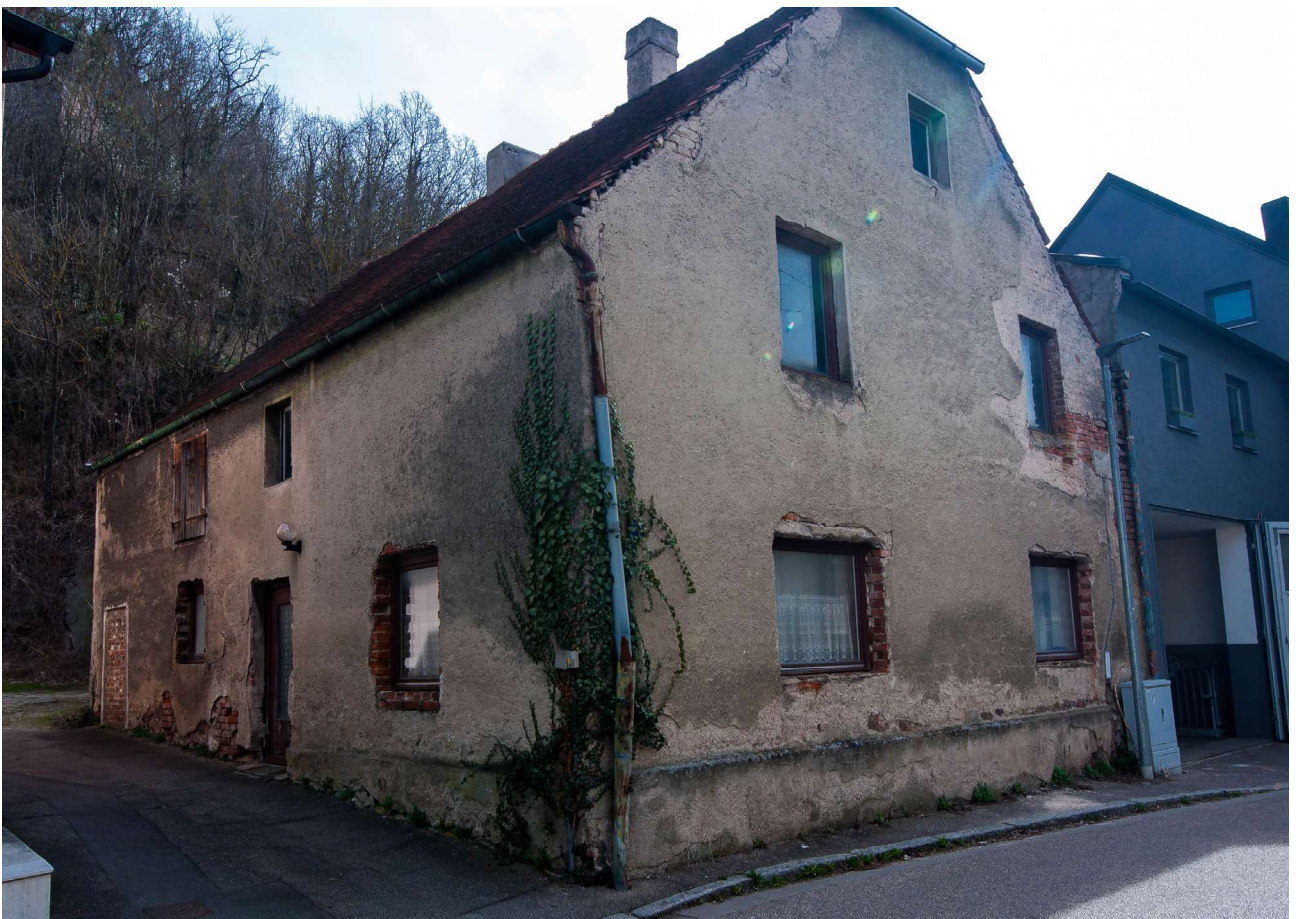
Anschrift
Prüllstraße 7

Zustand: saniert

aufgesetzte Jalousien, aufgeklebte Sprossen, Dacheindeckung

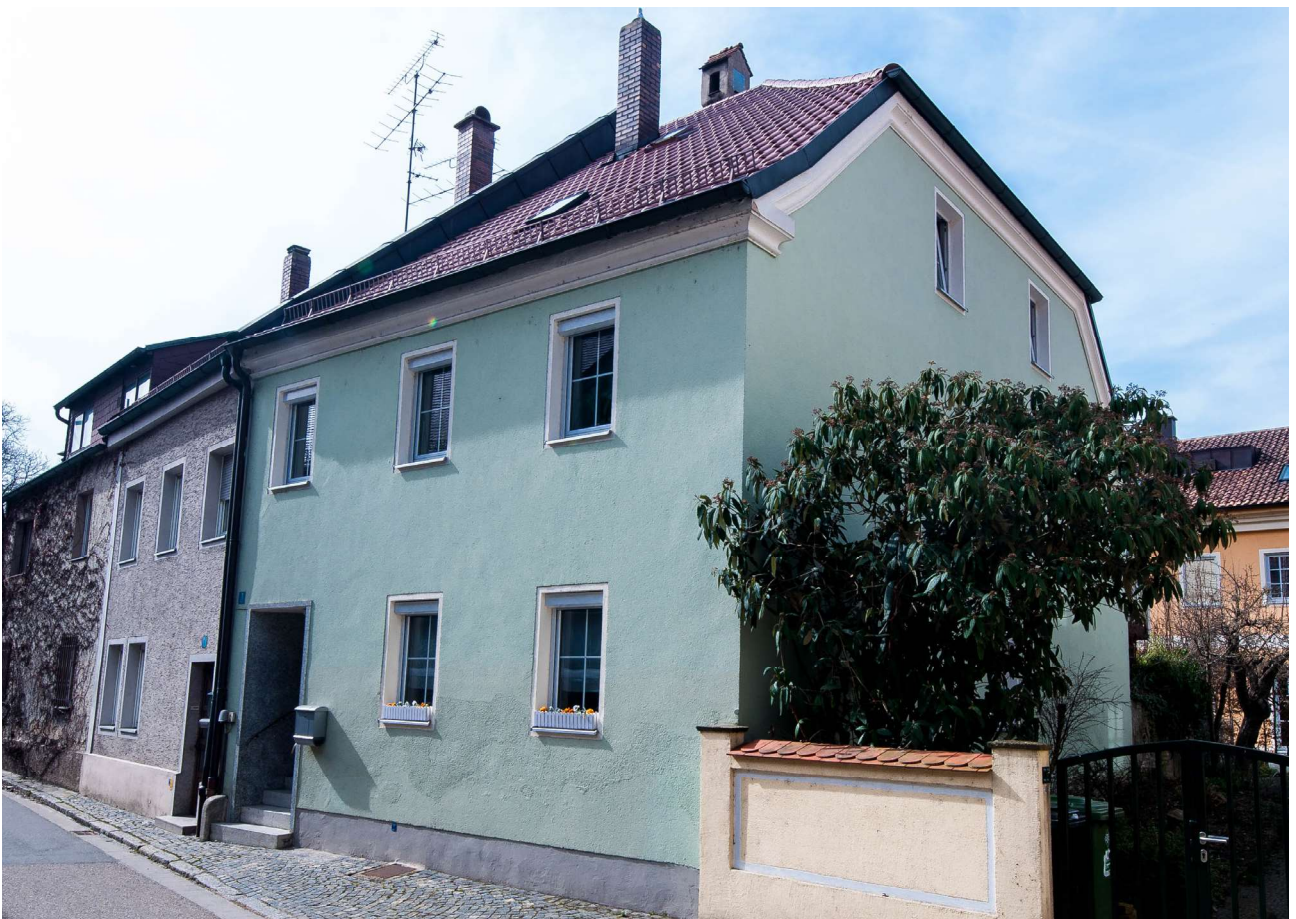
Anschrift
Prüllstraße 8

Zustand: saniert (Neubau?)

Fensterteilung

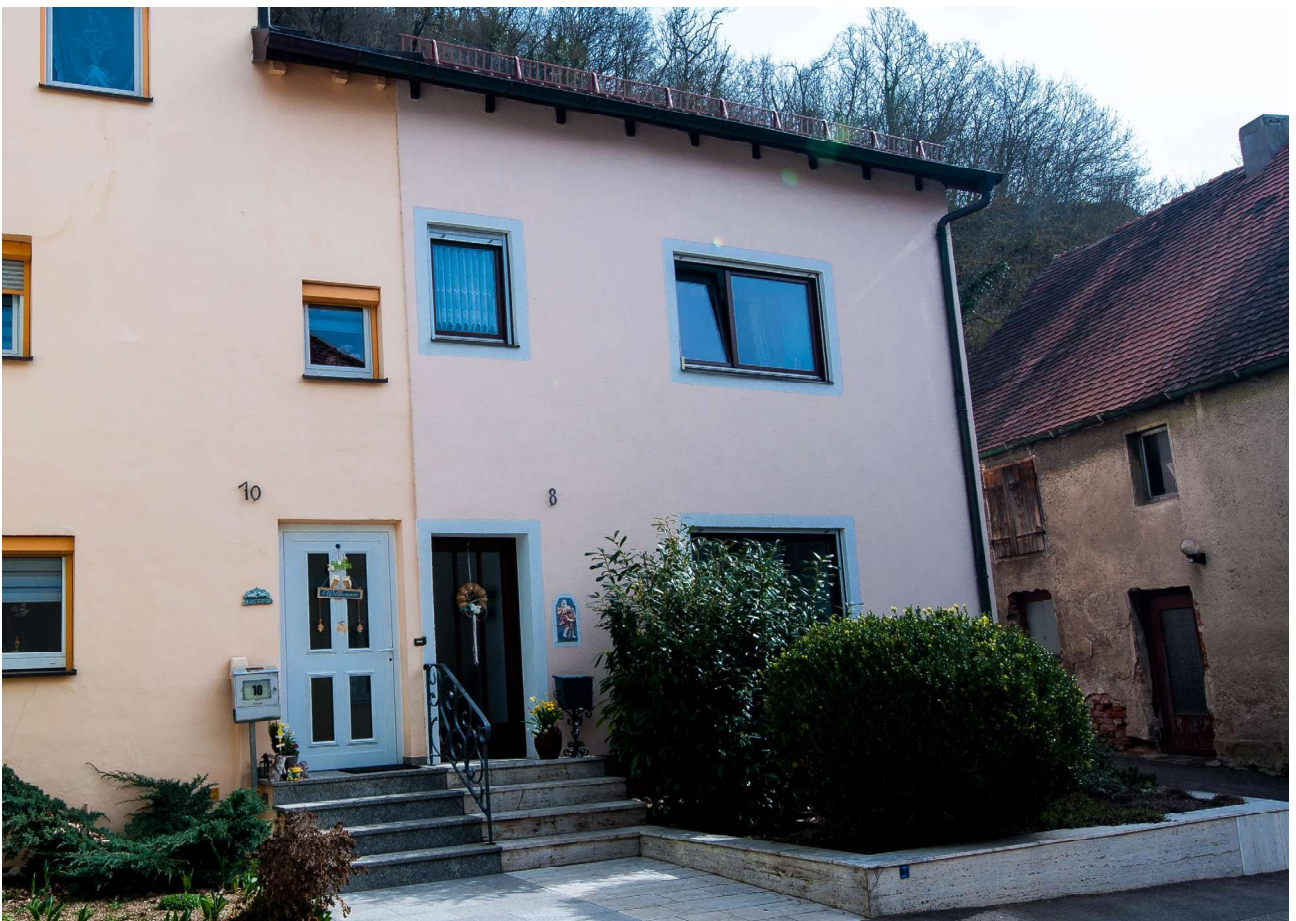
Anschrift
Prüllstraße 9

Zustand: saniert

Umgang mit Dachaufbauten

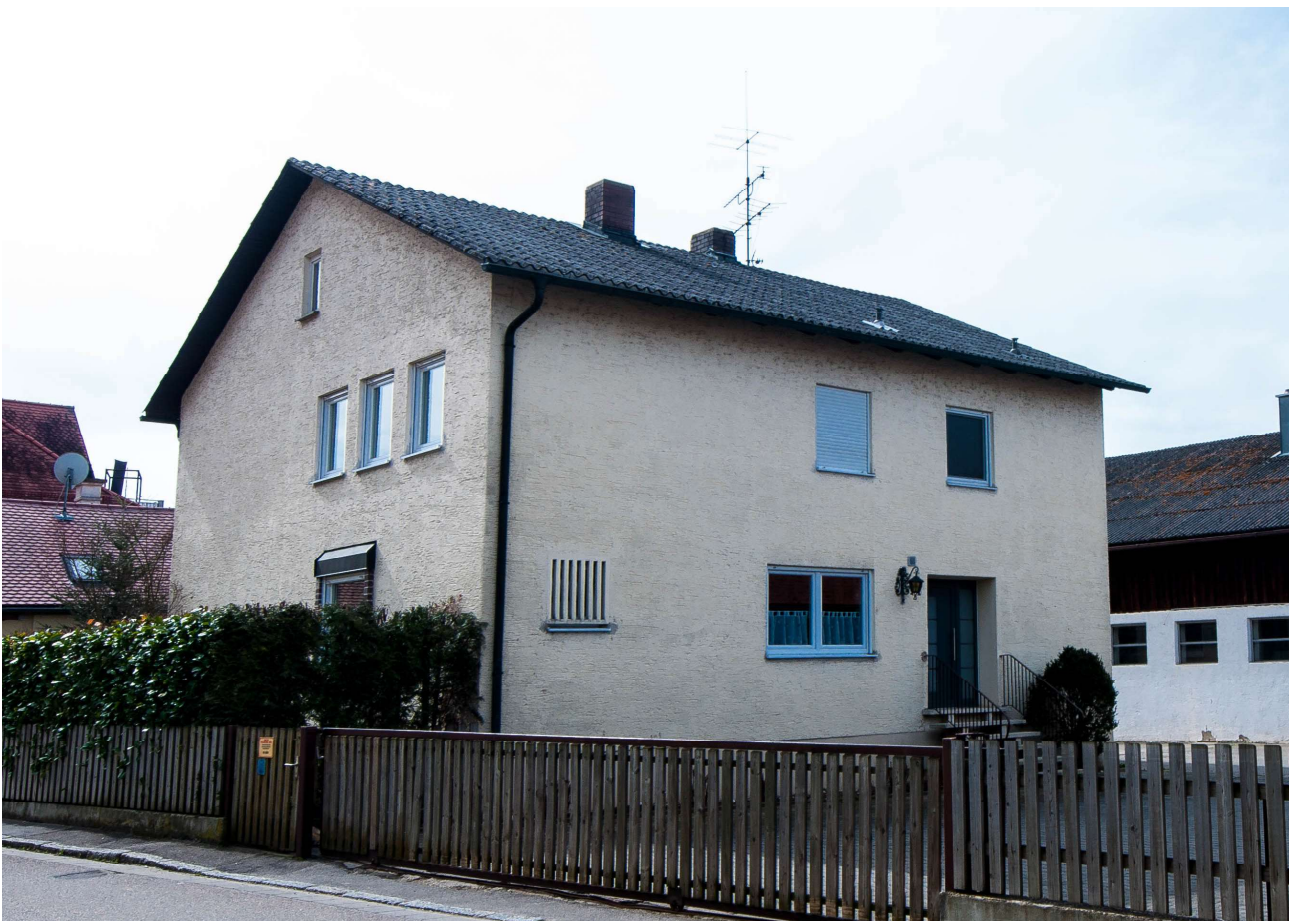
Anschrift
Prüllstraße 12; Prüllstraße 14; Prüllstraße 14a

Zustand: saniert

Fensterteilung, Umgang mit Dachausbauten und Gauen

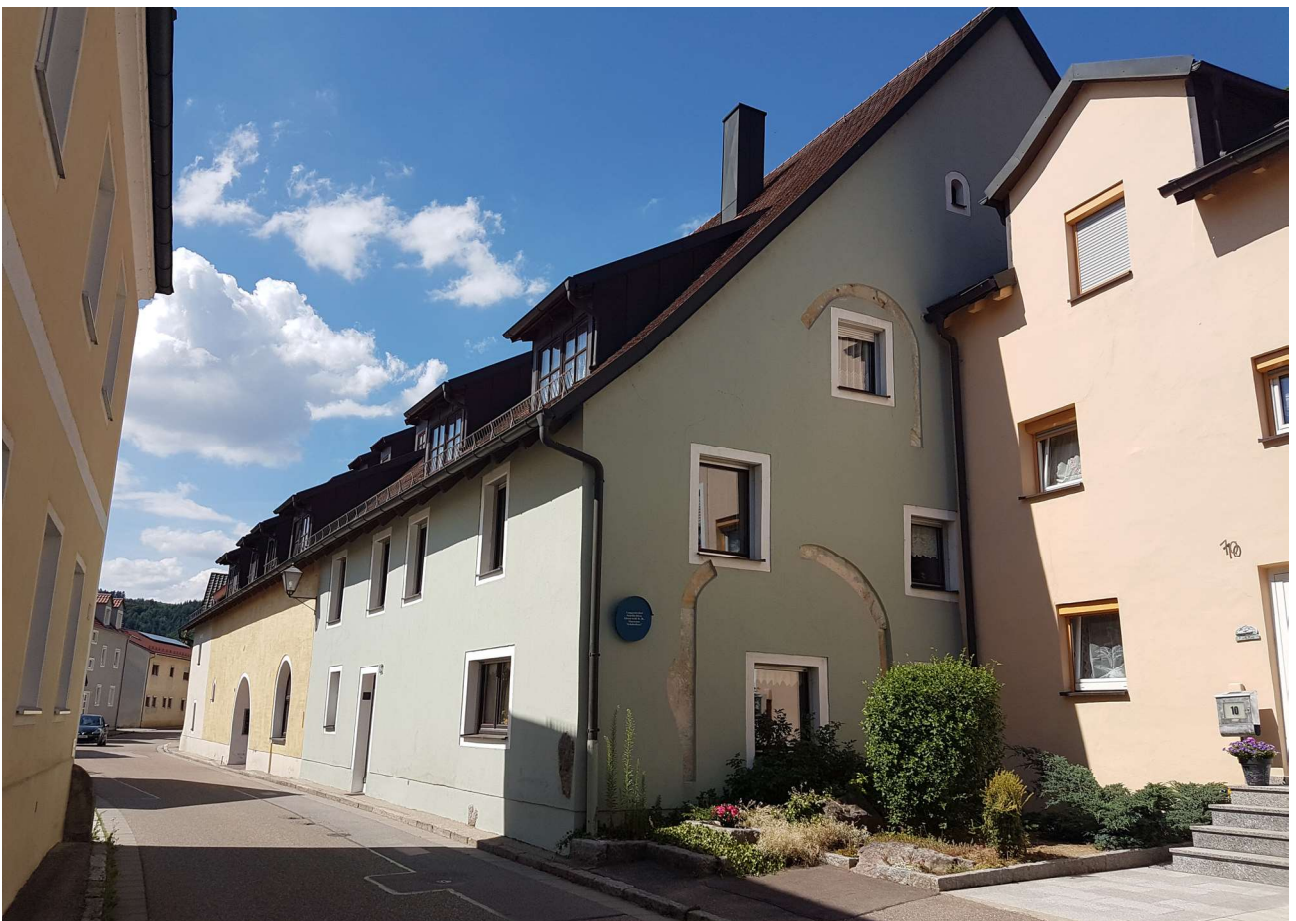
Anschrift
Prüllstraße 15

Zustand: saniert

außenliegender Edelstahlkamin analog SAT-Anlage
im Ensemble zu prüfen, Fenstergliederung und Fenster-
teilung

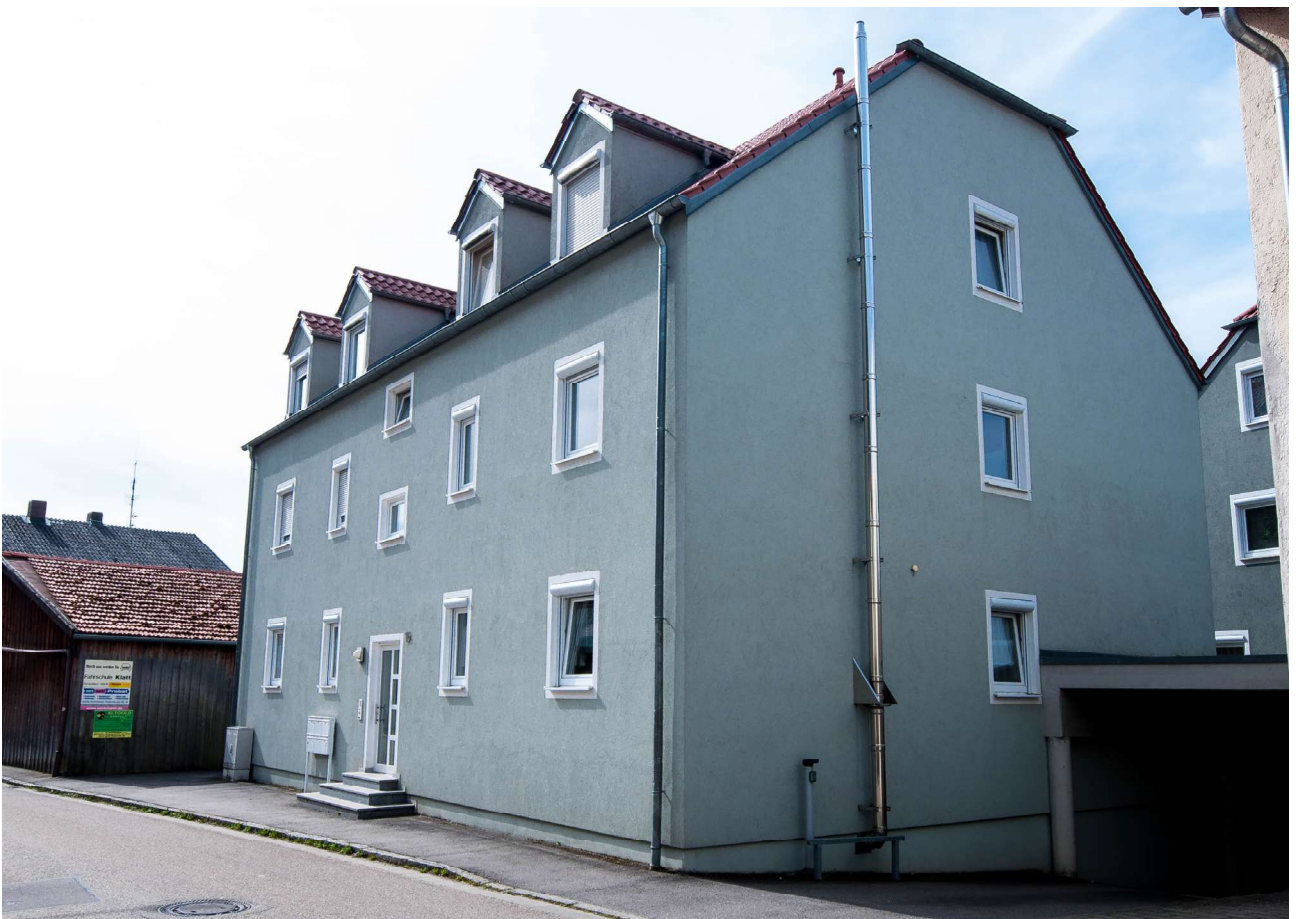
Anschrift
Prüllstraße 16

Zustand: teilsaniert

Verlust der alten Hofstelle, Farbgestaltung und Materialität Nebenanlagen, Garagen

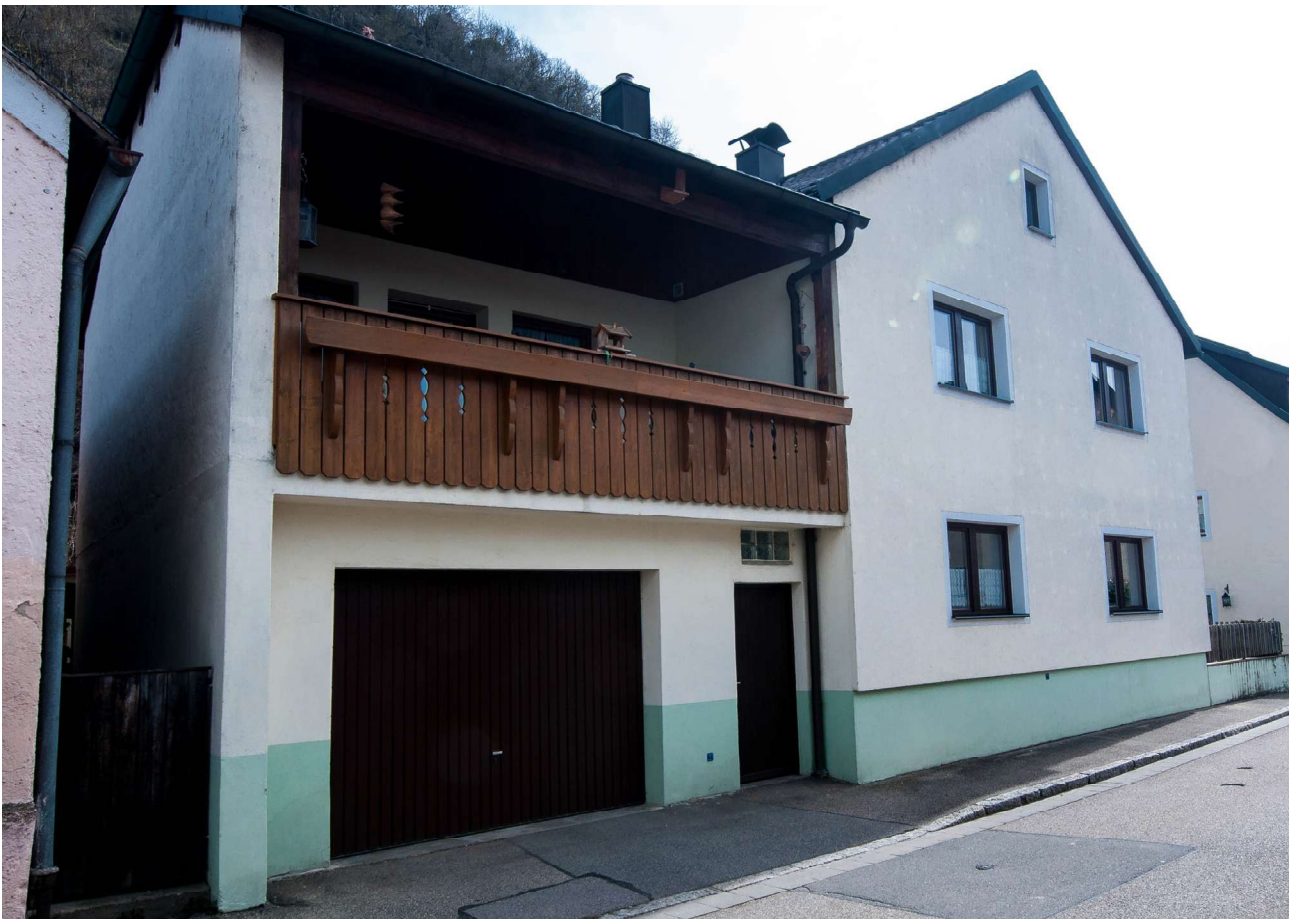
Anschrift
Prüllstraße 17

Zustand: sanierungsbedürftig

aufgesetzte Jalousien, Fensterteilung

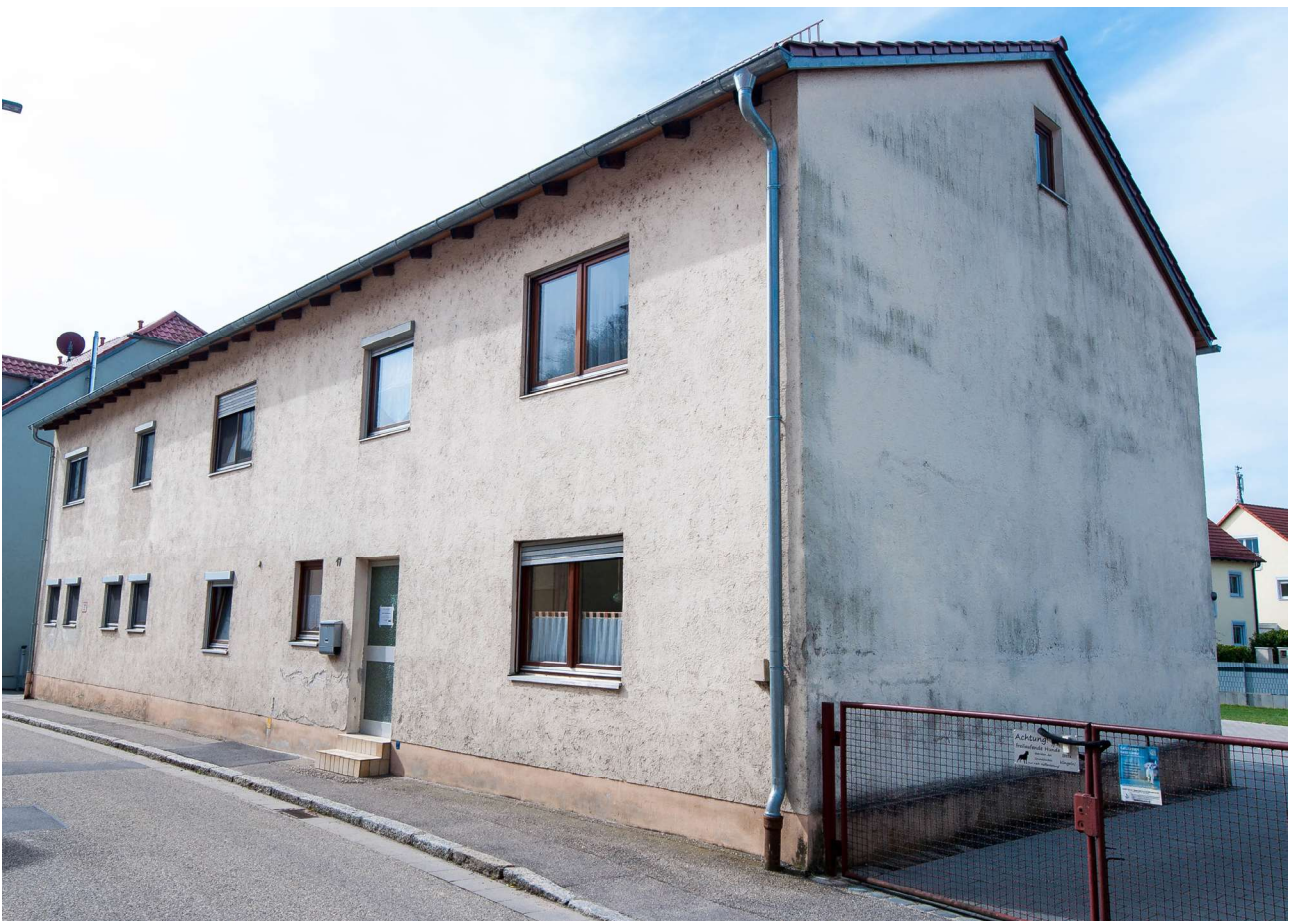
Anschrift
Prüllstraße 18

Zustand: sanierungsbedürftig

Fensterteilung, aufgesetzte Jalousien

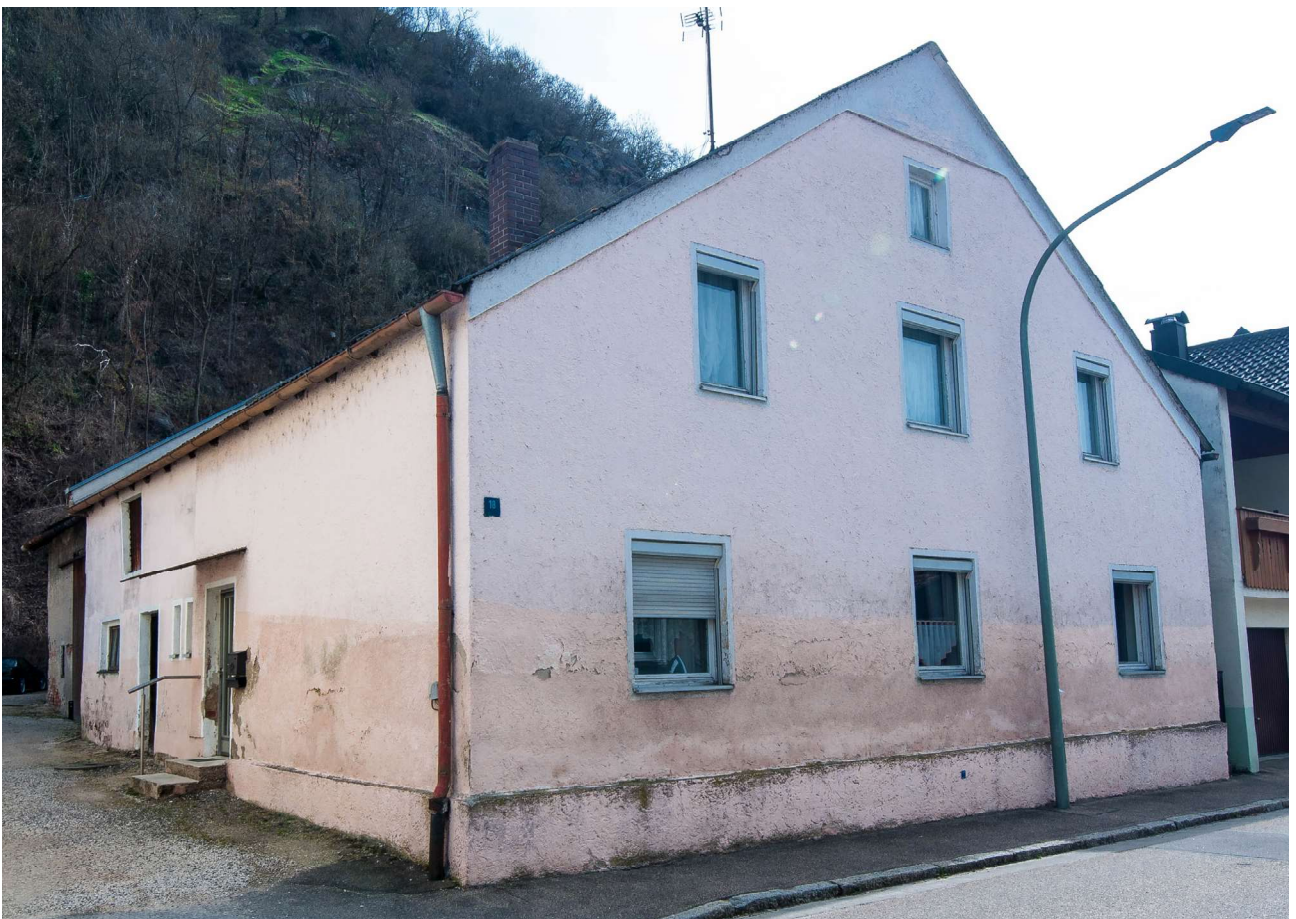
Anschrift
Prüllstraße 19

Zustand: saniert

Eingangsbereich

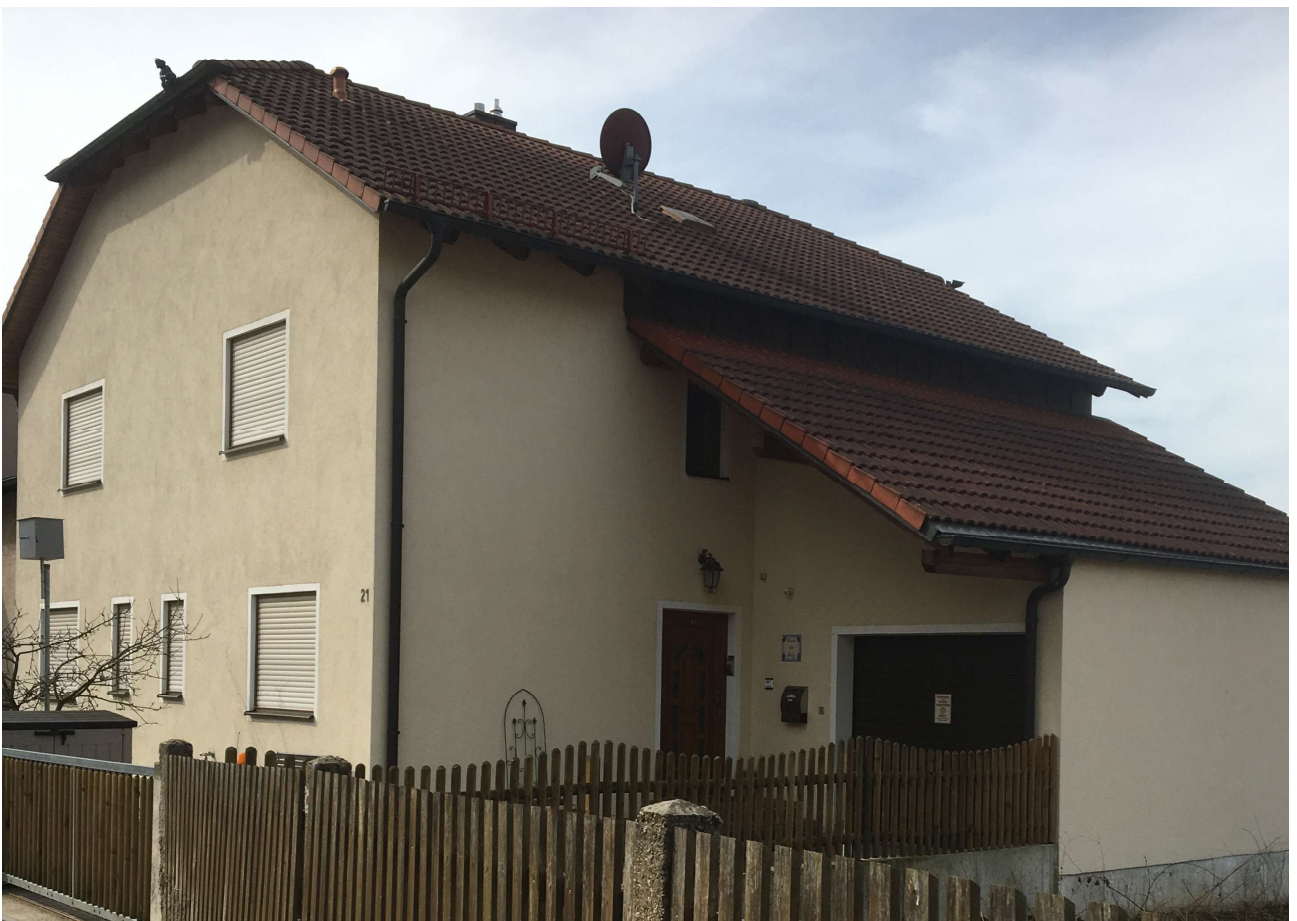
Anschrift
Prüllstraße 22

Zustand: sanierungsbedürftig

Sanierungsberatung

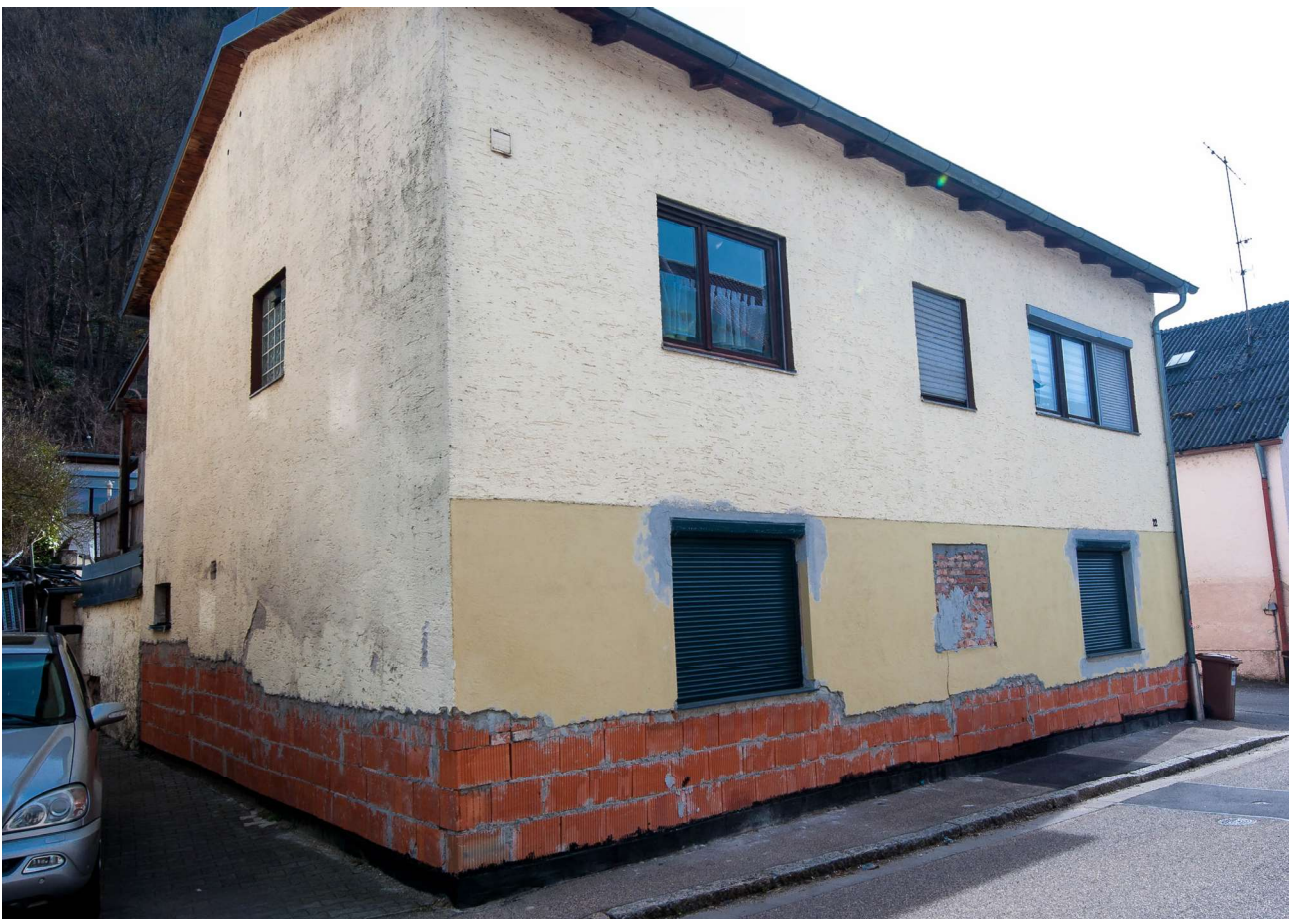
Anschrift
Prüllstraße 24

Strukturputz, aufgesetzte Fenstergliederung

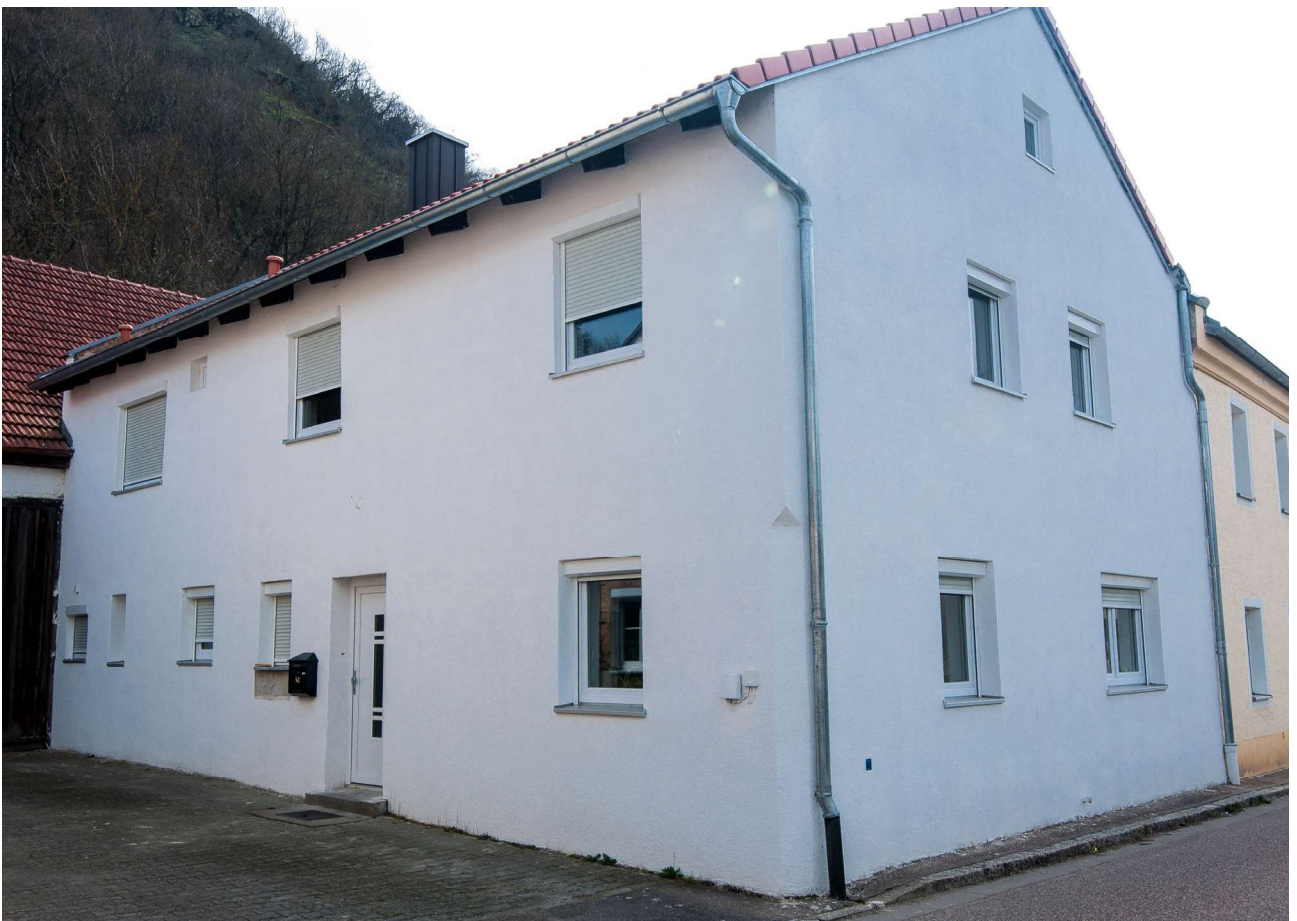
Anschrift
Prüllstraße 28

Zustand: teilsaniert

aufgesetzte Jalousien

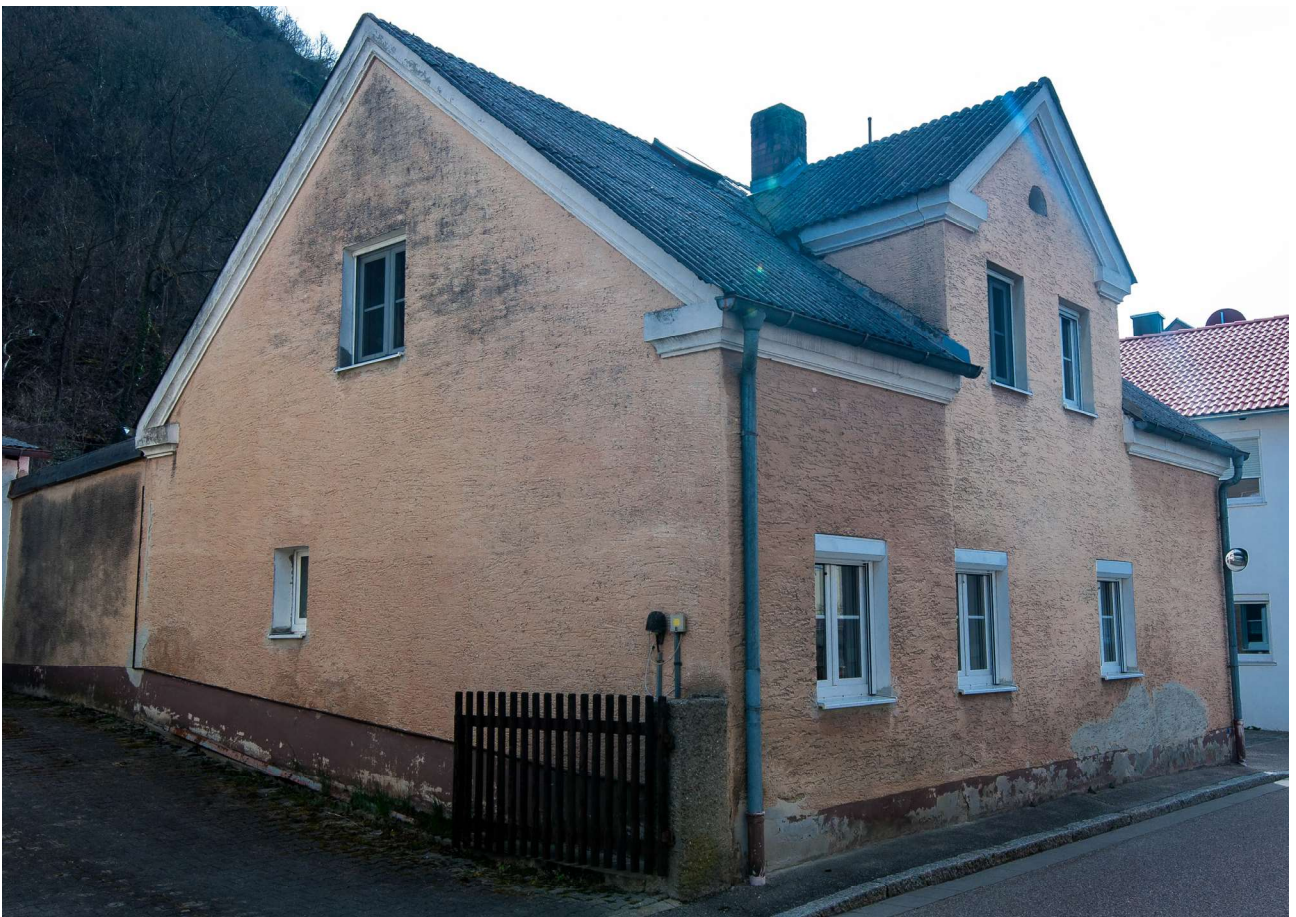
Anschrift
Prüllstraße 30

Zustand: teilsaniert

Fassade dringend renovierungsbedürftig
