Objekt
Landschaftsgarten

LEUNINGER & MICHLER
STADTENTWICKLUNG · STADTPLANUNG

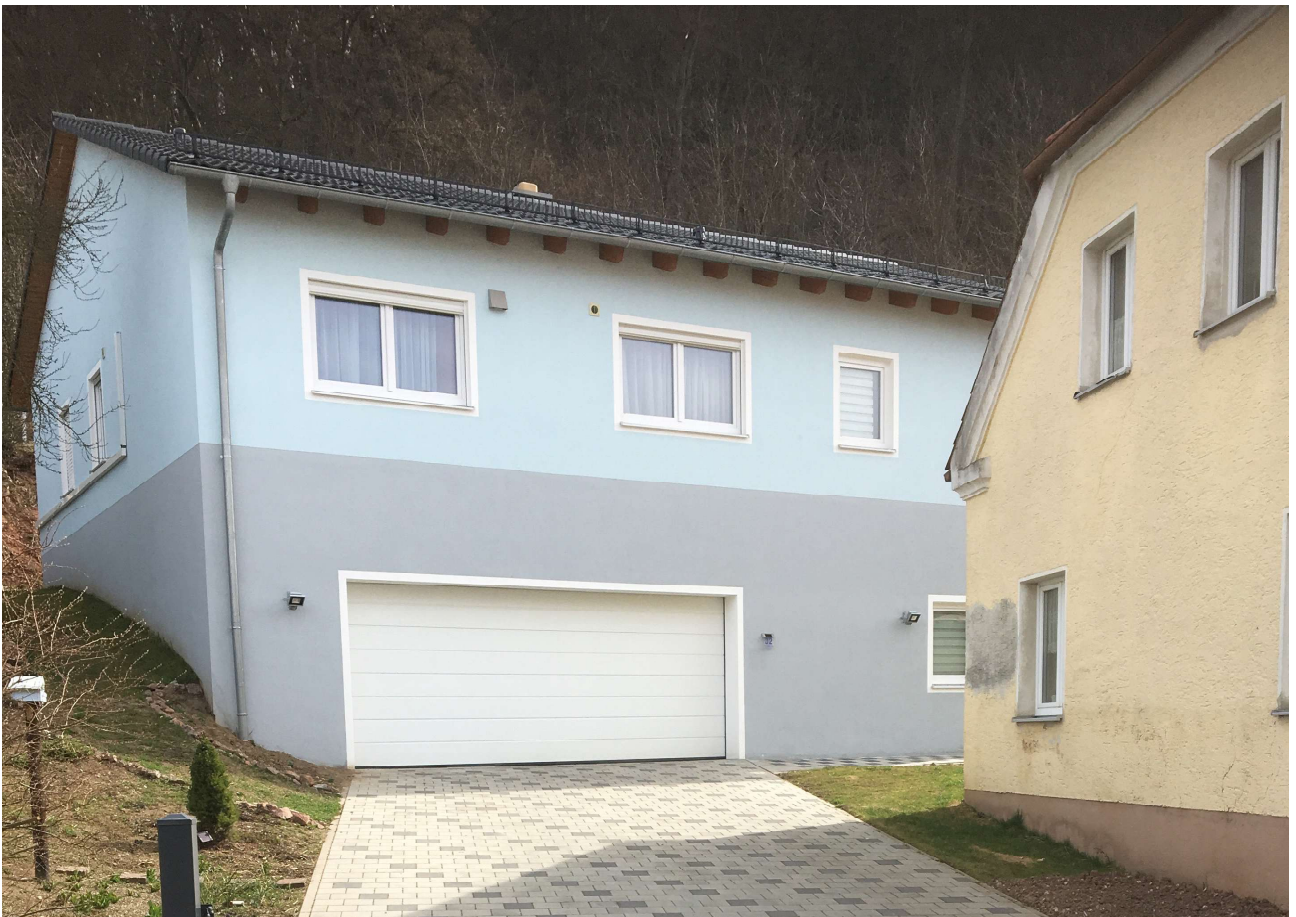
Prüllstraße 34

Zustand: saniert

Gliederung der Fassade
