Umweltechnischer Bericht

Bauvorhaben: Wohnen am Burgberg, Donaustauf

Gegenstand: Aushubüberwachung,
Sanierungsbericht

Projektnummer 18151377-3 (1. Ausfertigung)

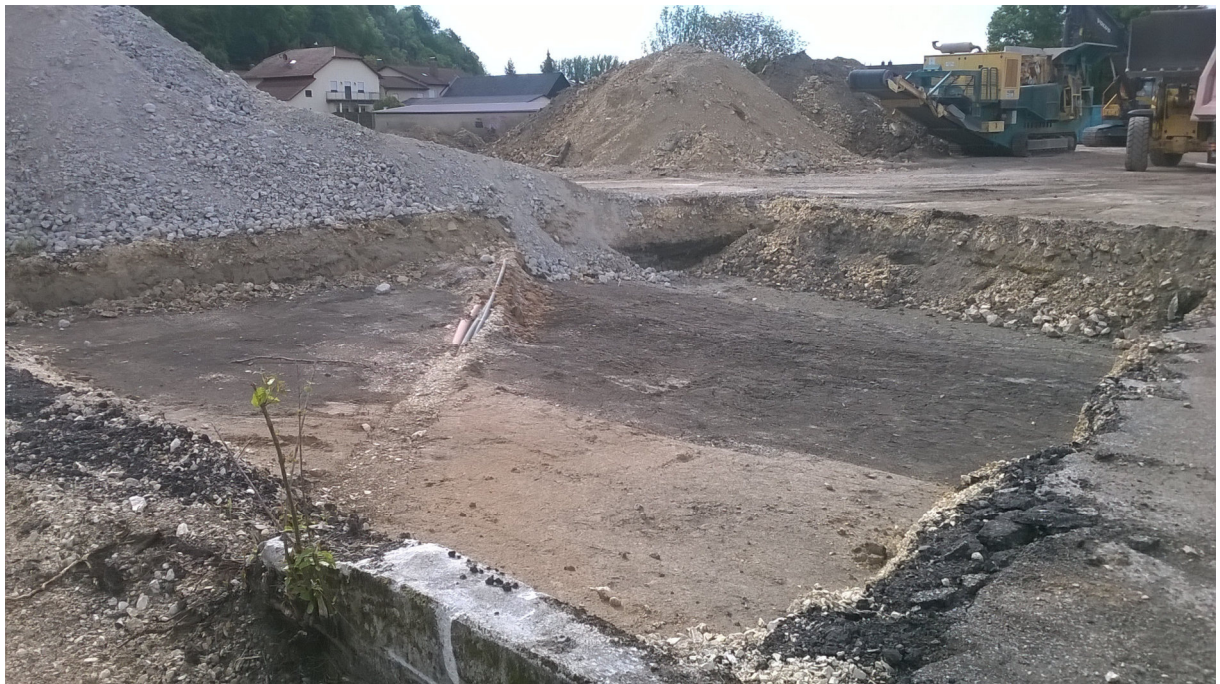
Bereich S14

Blick nach Süd-Ost:

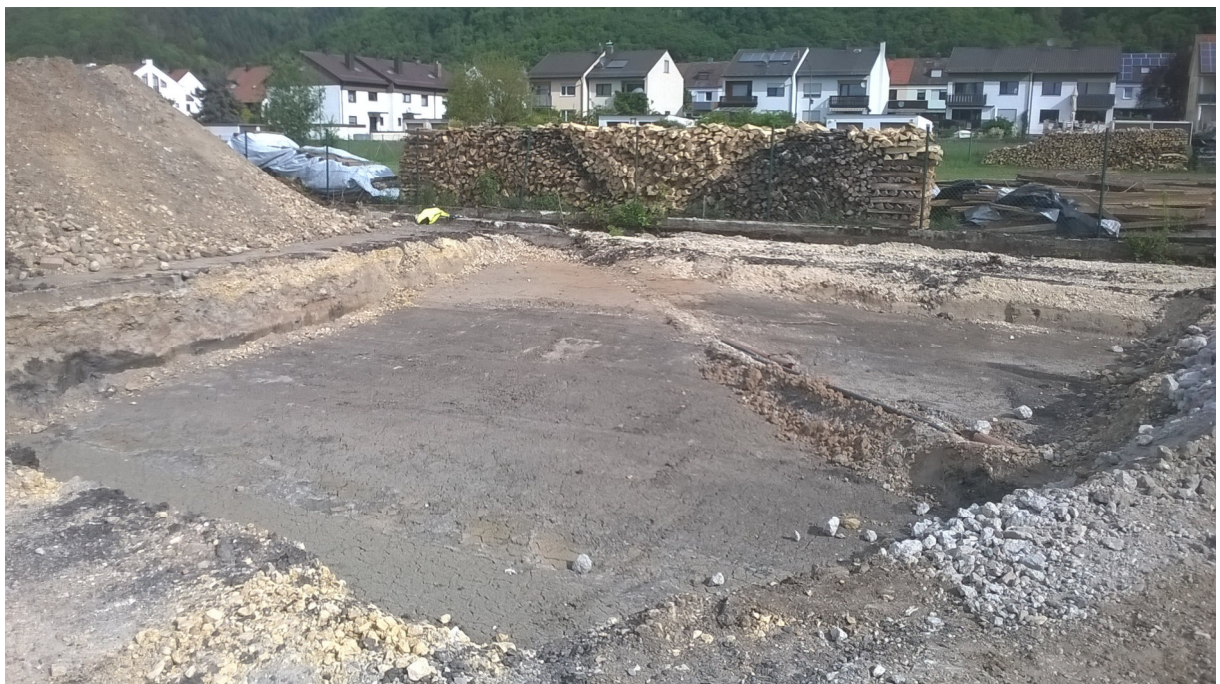
Blick nach Nord-West:

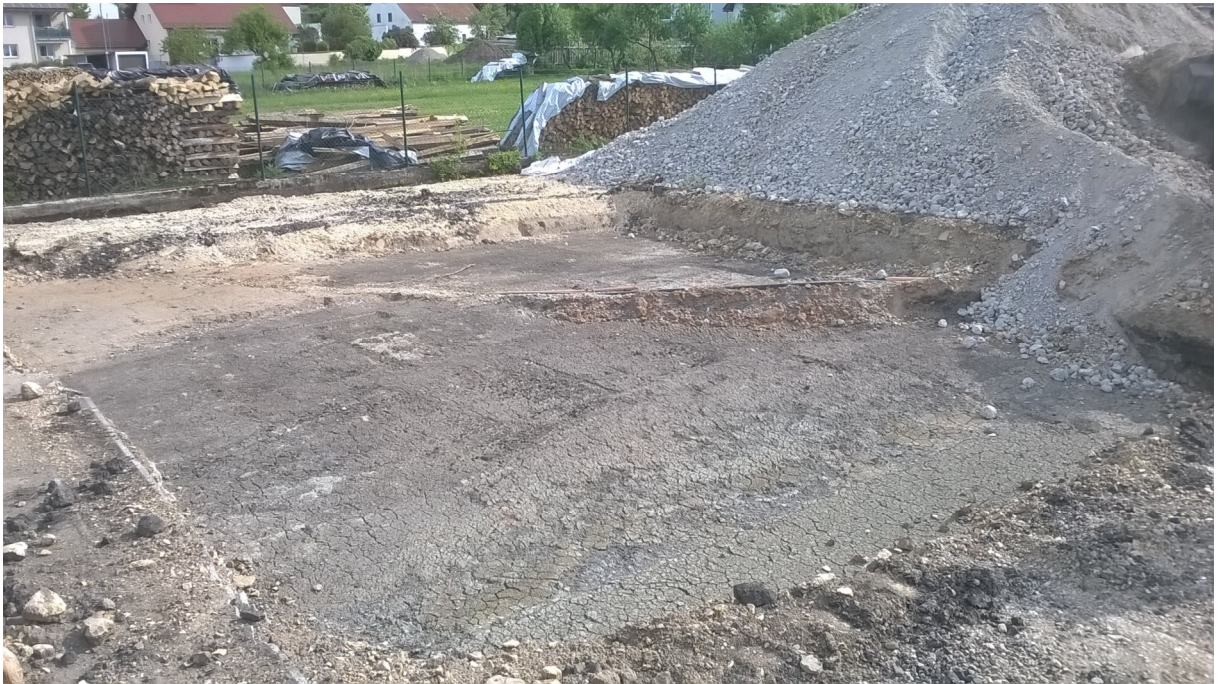
Blick nach Nord-Ost:

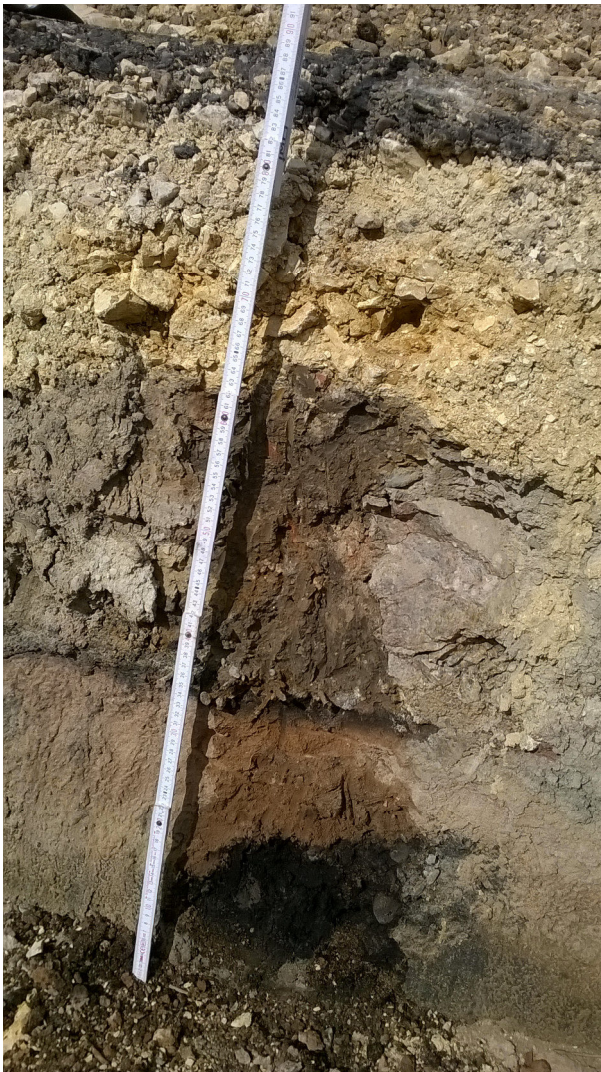
Bodenaufbau an der westlichen Aushubseite:

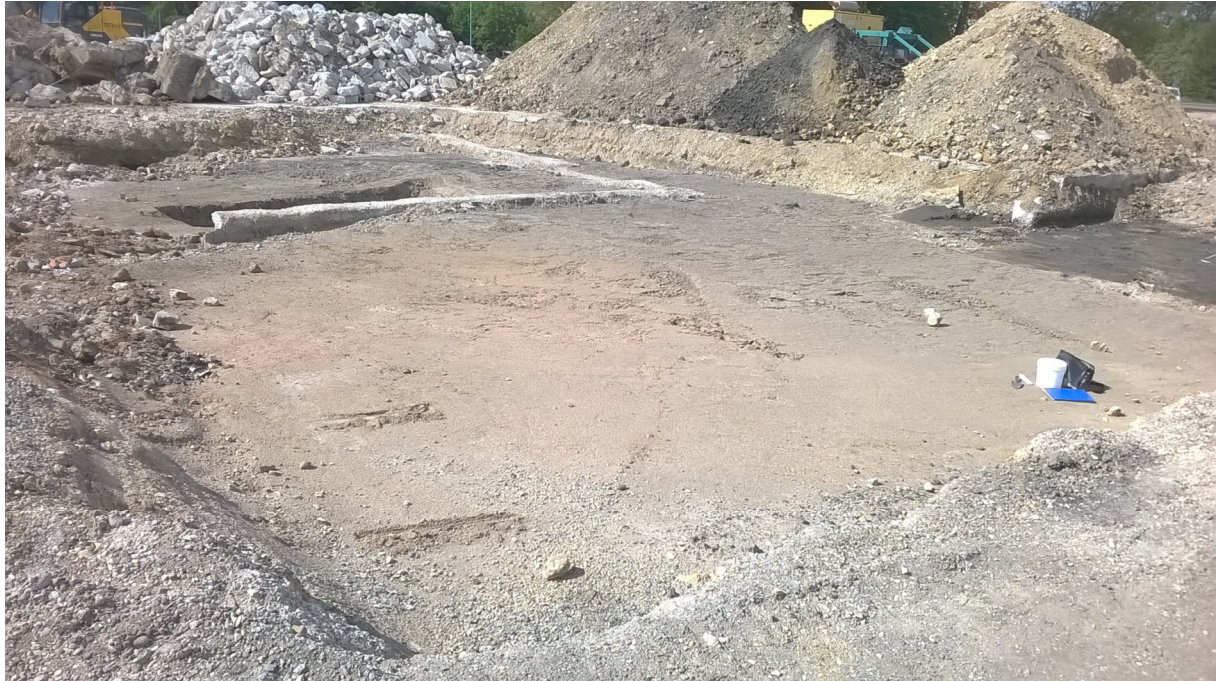
Bereich S4,S5

Blick nach Süd-Westen:

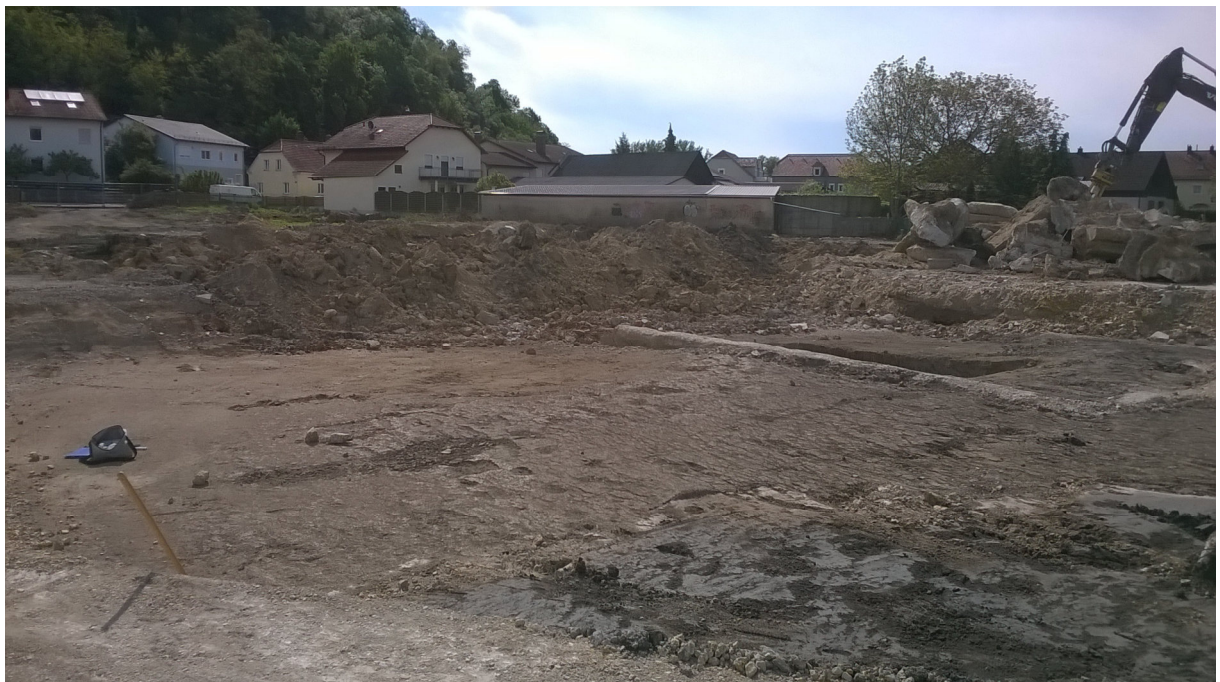
Blick nach Süd-Osten:

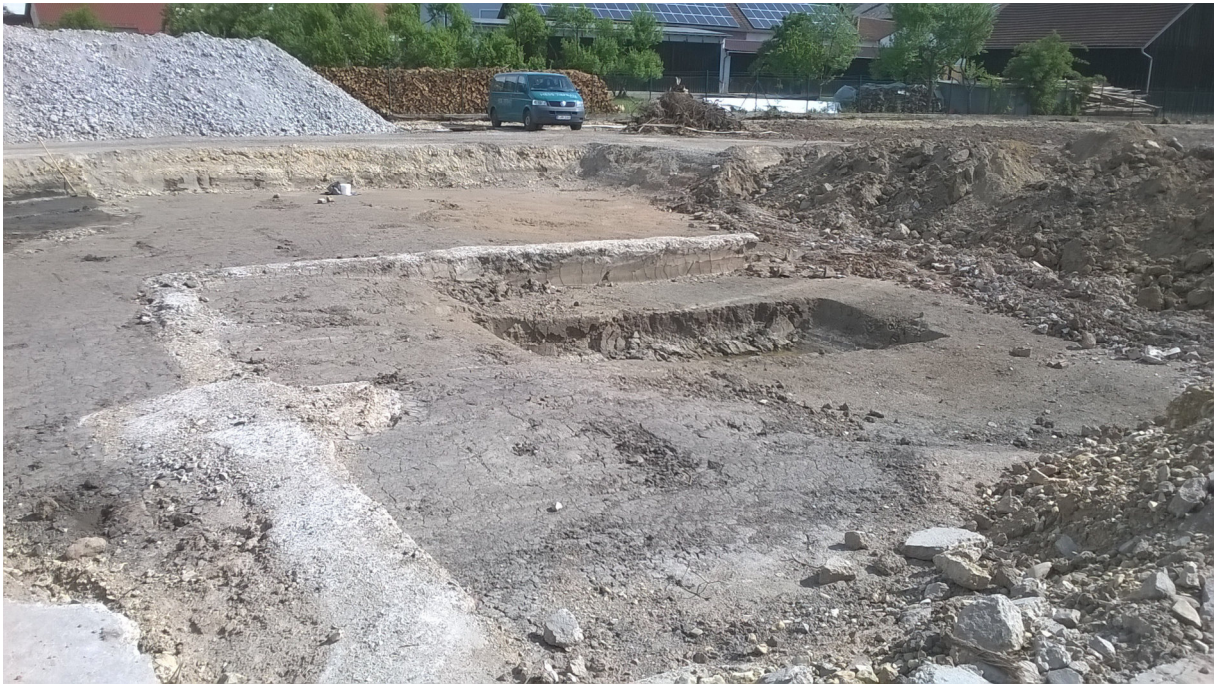
Blick nach Nord-Osten:

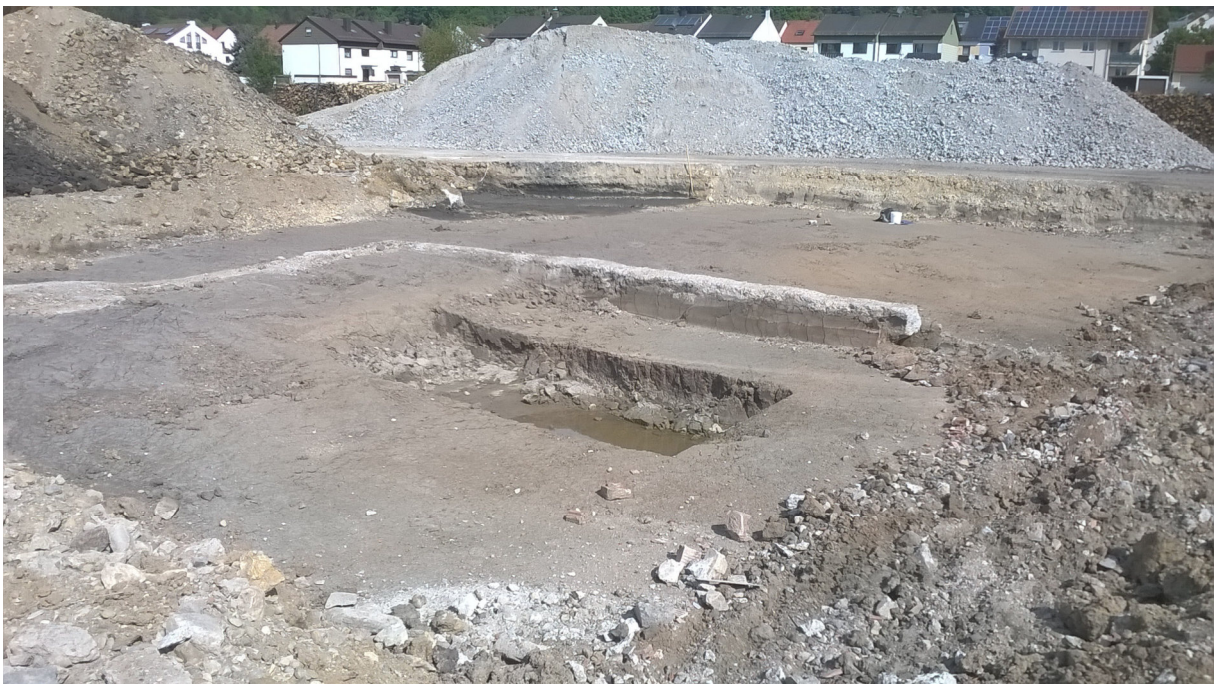
Blick nach Nord-Westen:

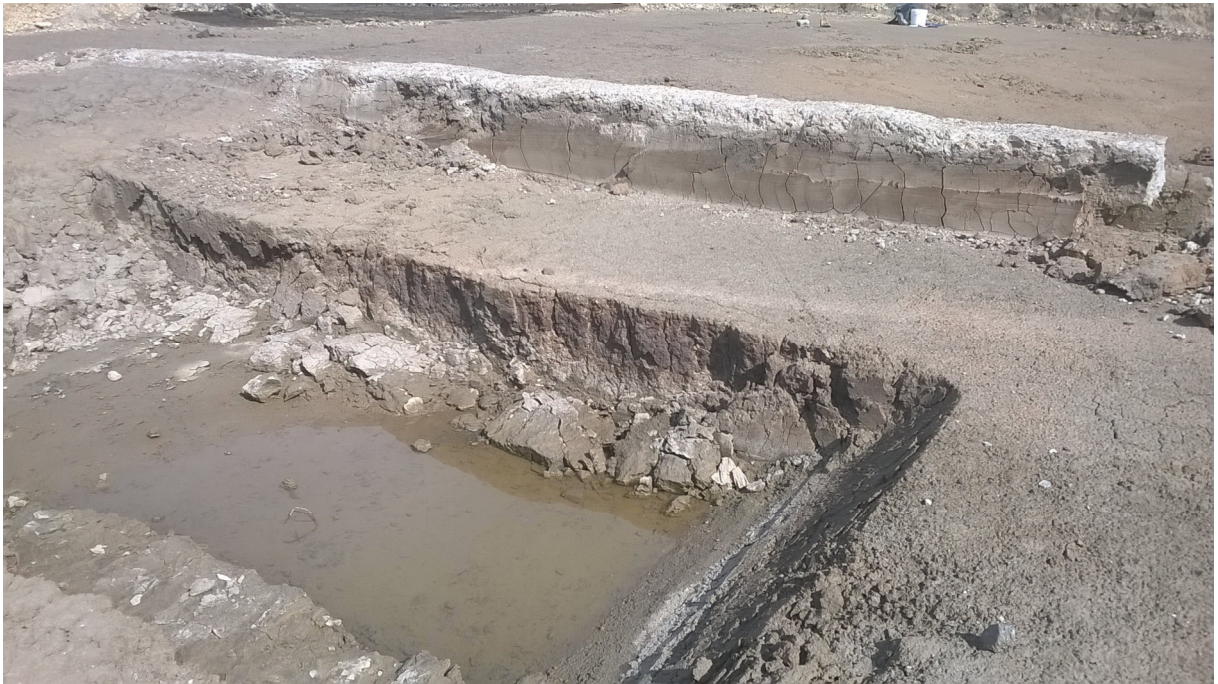
Bereich Schurf / Bereich S4:

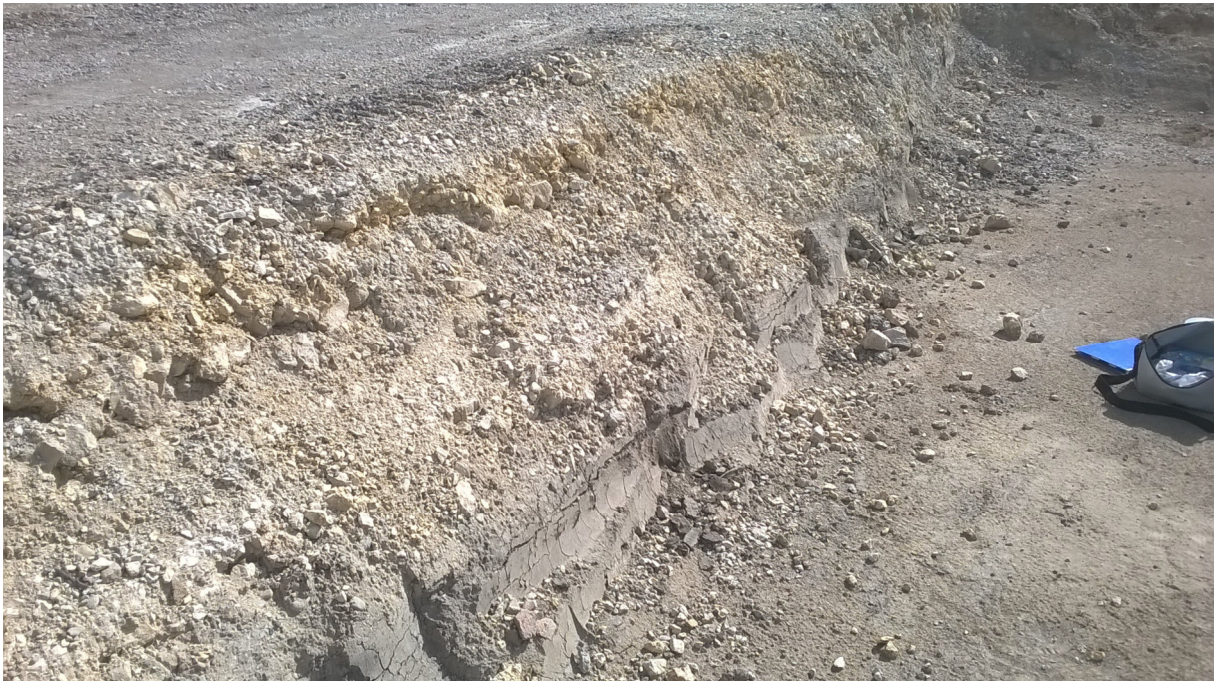
Bodenaufbau Nordkante von Aushubfläche:

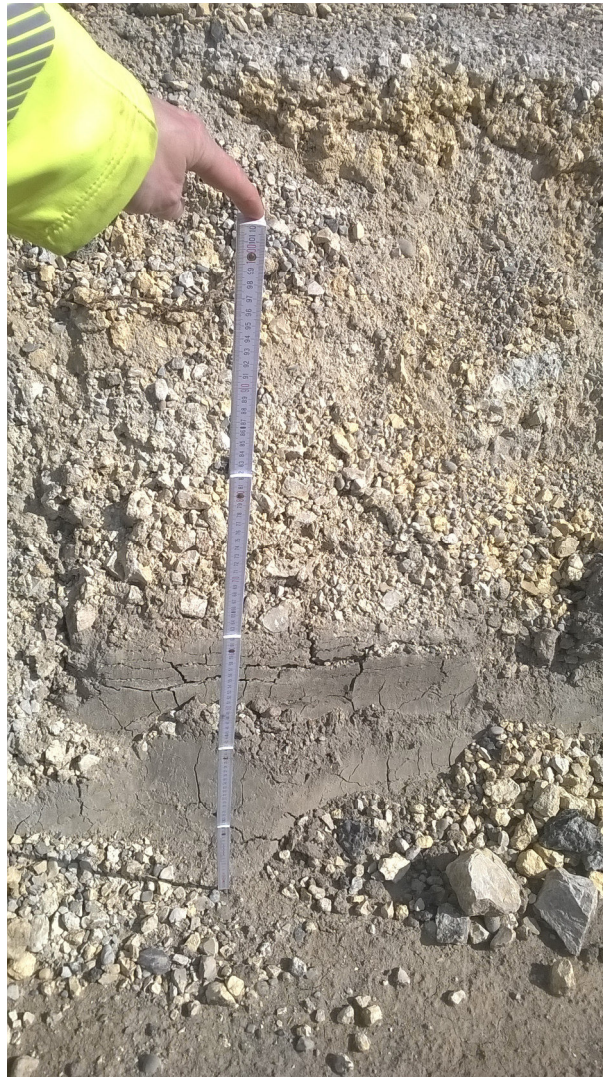
Bodenaufbau Nordkante von Aushubfläche - Detail:

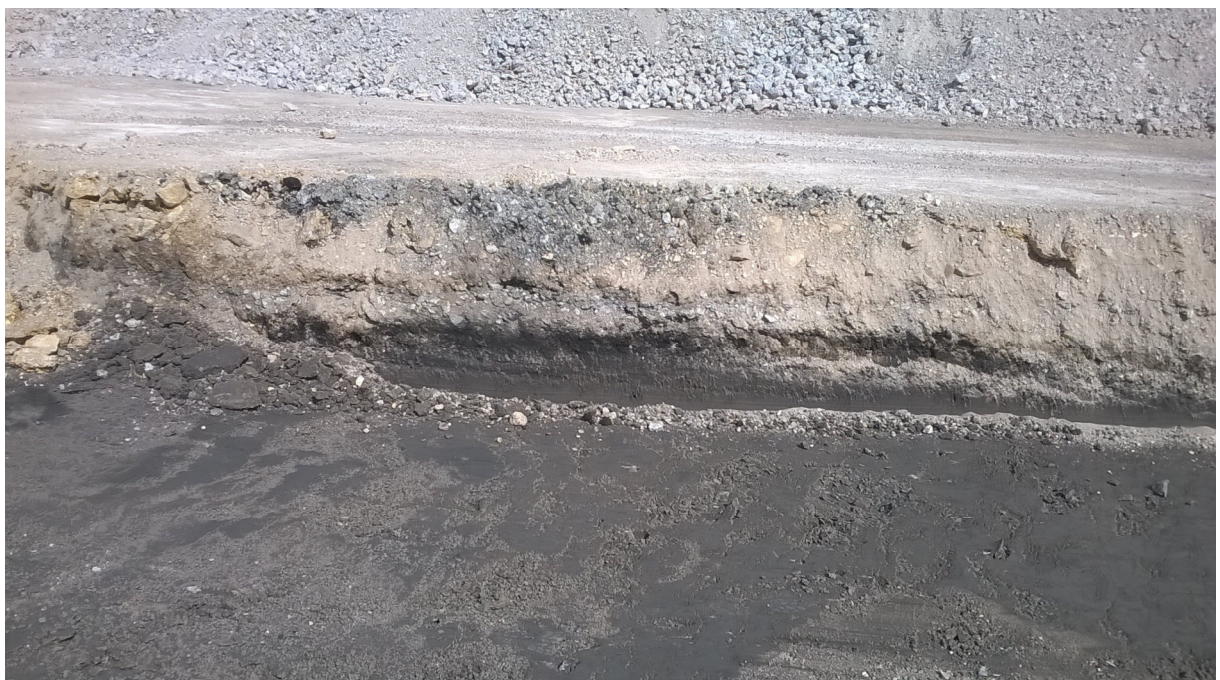
Bodenaufbau Nordkante von Aushubfläche – westlicher Teil:
