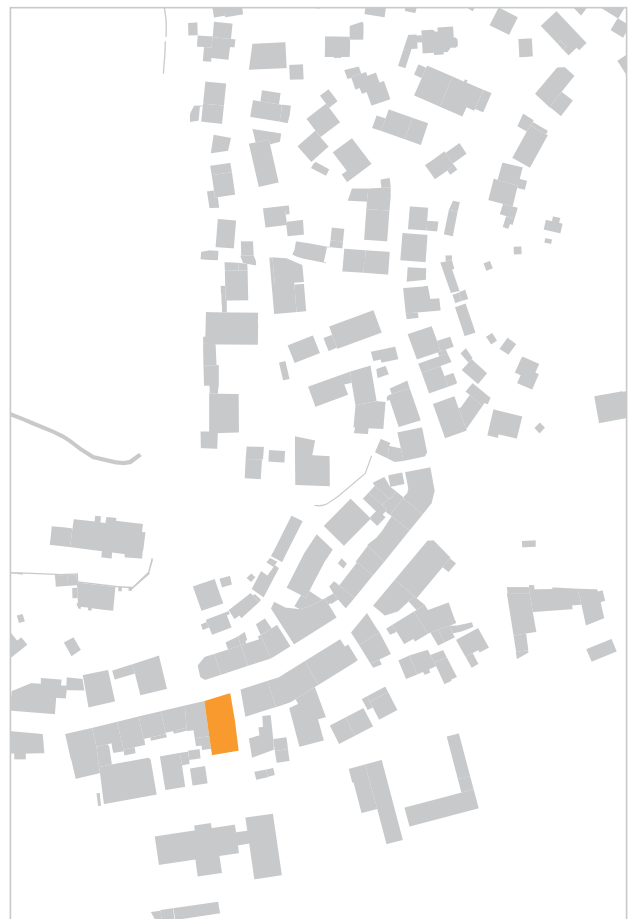
Maxstraße 17

Zustand: sanierungsbedürftig

keine weiteren Eingriffe in das Dach, Sanierung der Fassade, keine aufgesetzten Jalousien im Ensemblebereich

zweigeschossiges, verputztes Eckhaus mit Krüppelwalmdach. Dachform weitgehend ungestört erhalten. Putzgliederung.

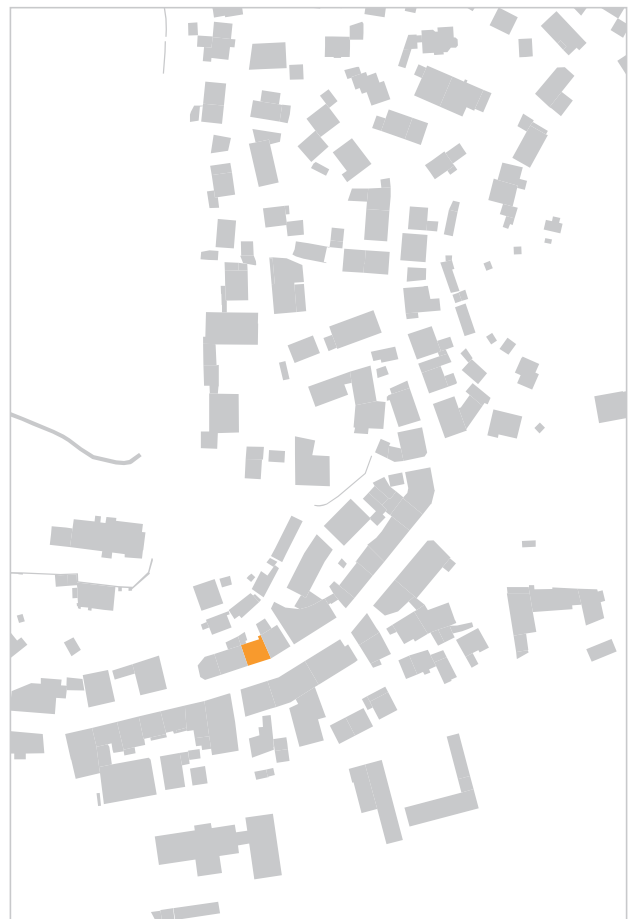
Anschrift
Maxstraße 18

Zustand: sanierungsbedürftig

Sanierungskonzept der Fassade insbesondere Umgang mit dem Sockel, Alter des Daches aus der Erbauungszeit, Umgang mit SAT-Anlagen zum öffentlichen Bereich prüfen (Sanierungskonzept)

zweigeschossiger, traufständiger, verputzter Satteldachbau mit Putzgliederung, Sockelbereich mit Natursteinverblendung. Überformung in den 60er bis 70er Jahren.

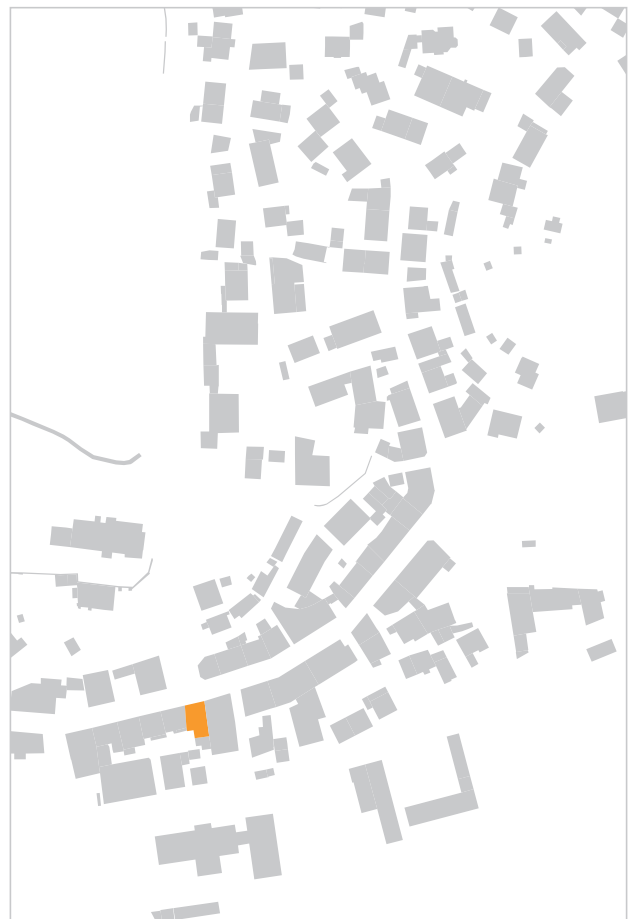
Anschrift
Maxstraße 19

Zustand: teilsaniert

Farbabstimmung Fassade in Bezug auf Nachbarfas-
saden, fehlende Fensterteilungen und aufgesetzte Ja-
lousien

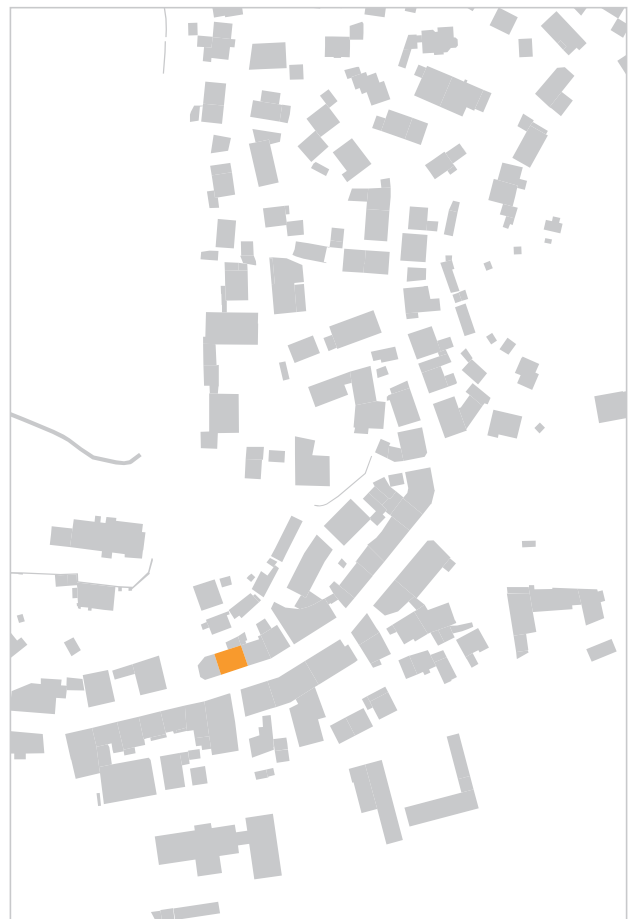
Anschrift
Maxstraße 20

Zustand: sanierungsbedürftig

fehlende Fensterteilungen und aufgesetzte Jalousien

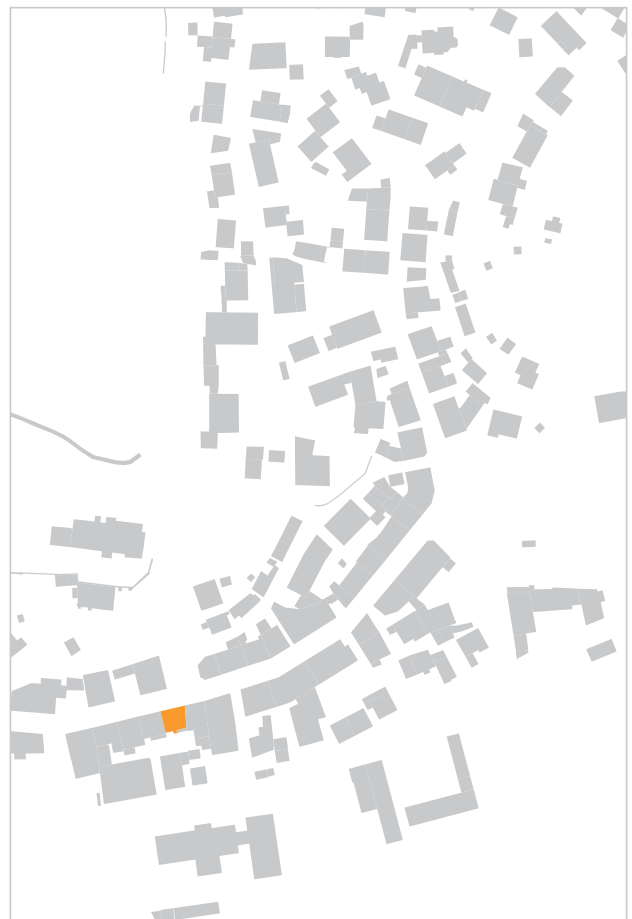
Anschrift
Maxstraße 21

Zustand: teilsaniert

Farbabstimmung und Lösungsansatz für Sockelbereiche, keine weiteren Eingriffe in das Dach

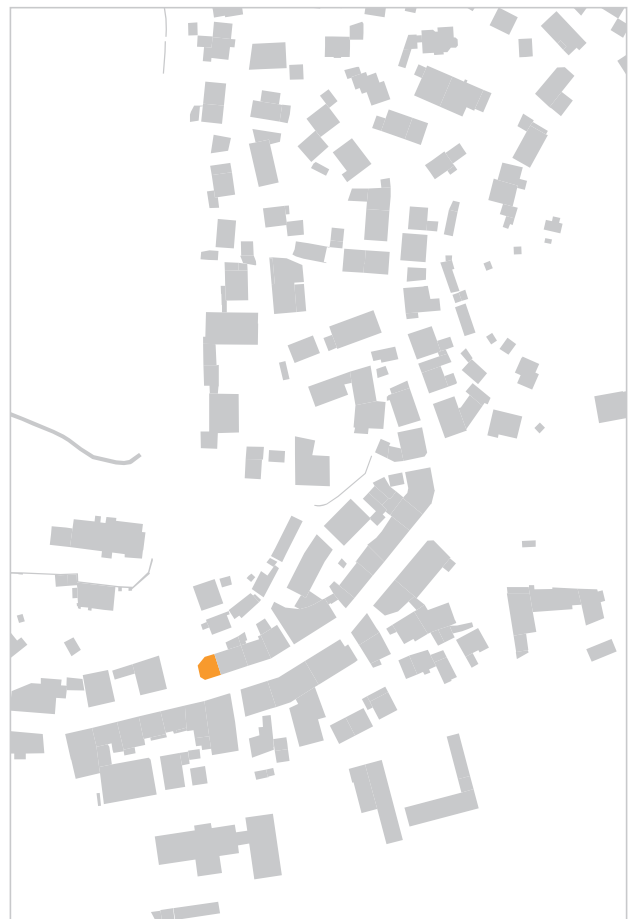
Maxstraße 22

Zustand: saniert

fehlende Fensterteilungen, SAT- Anlage zum öffentlichen Raum

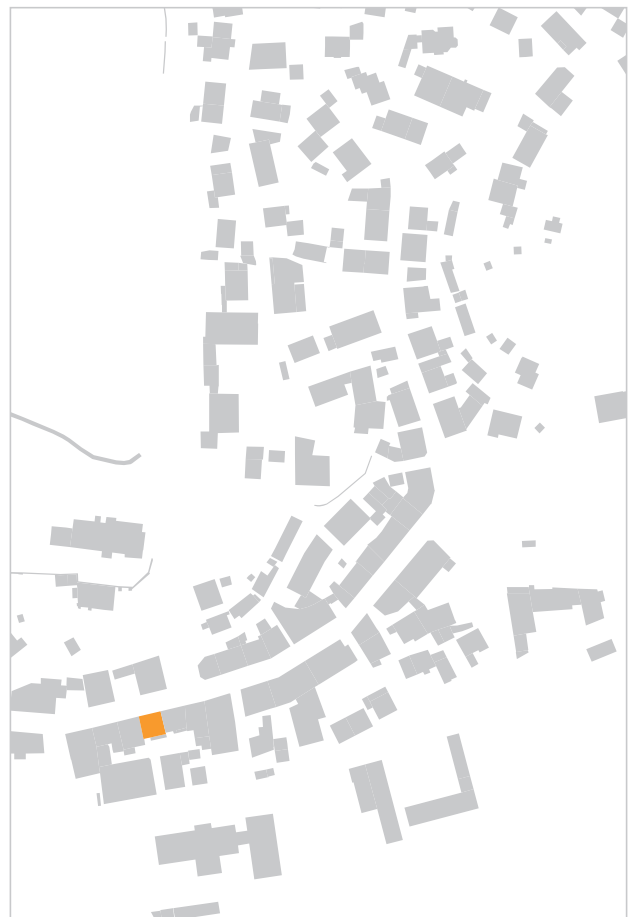
Anschrift
Maxstraße 23

Zustand: teilsaniert

Fensterteilung, Haustüre und Putzoberfläche, Verteilerkasten

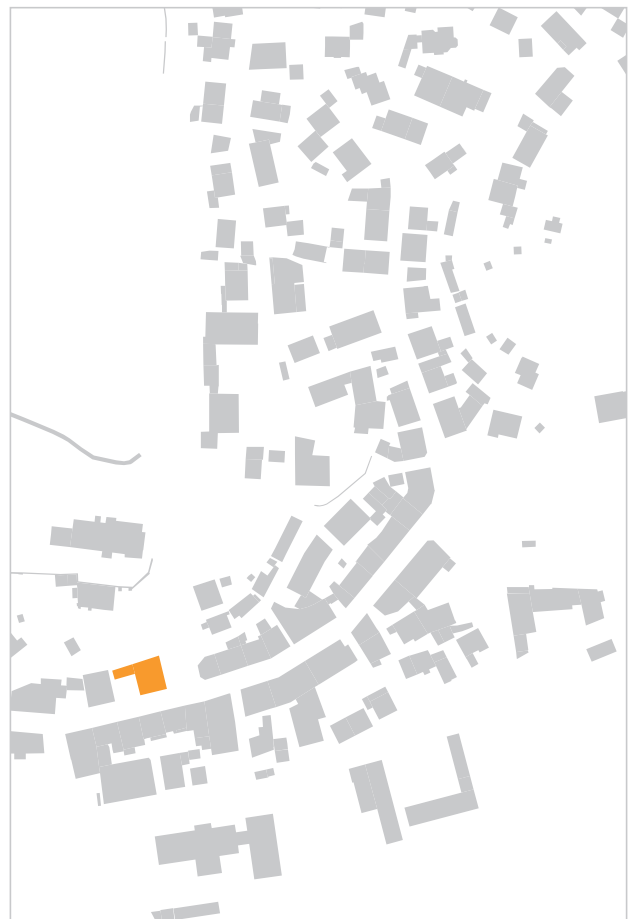
Maxstraße 24

Zustand: saniert 2008/09

keine weiteren Eingriffe in das Dach

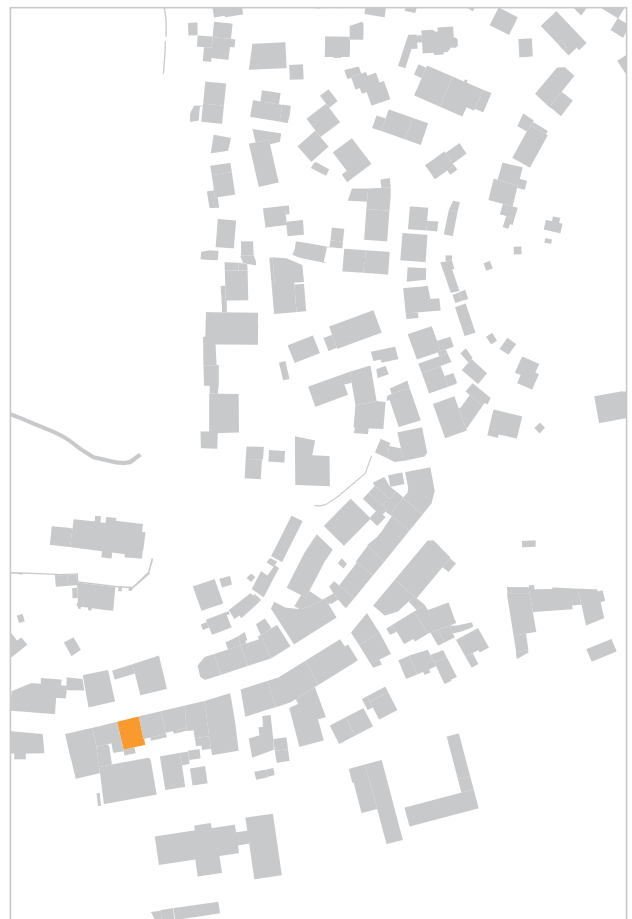
Anschrift
Maxstraße 25

Zustand: stark sanierungsbedürftig

Fassade, aufgesetzten Jalousien, Fensterteilung

Gesims sichern!

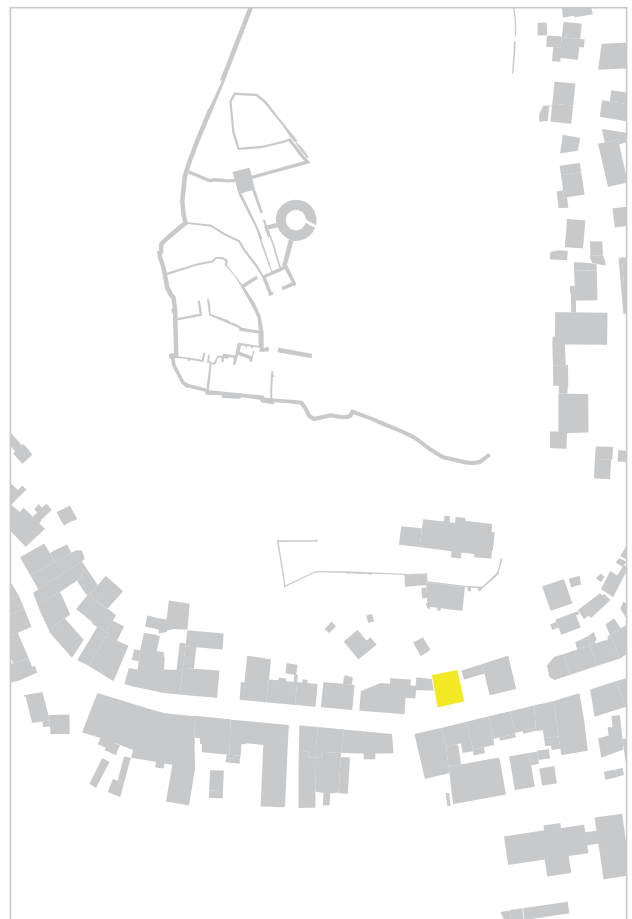
Maxstraße 26

Zustand: saniert

Verkleidung Verteilerkasten, Anpassung Putzoberfläche, Fensterteilung und Jalousien

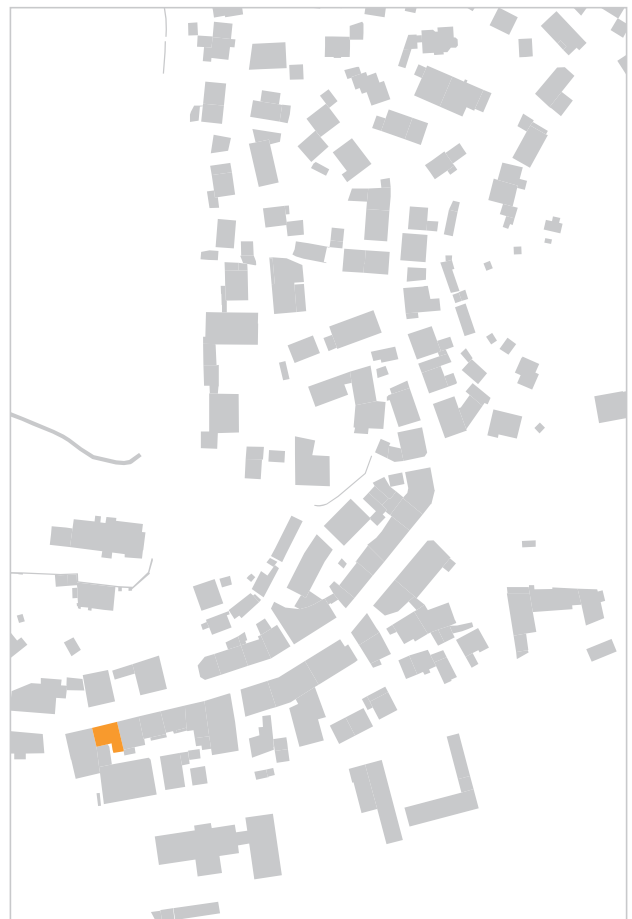
Maxstraße 27

Zustand: teilsaniert

Sockel, Farbgestaltung

zweigeschossiges, traufständiges und verputztes Wohn- und Geschäftsgebäude mit erhöhtem Kniestock. Starker Eingriff in das Dach durch Ausbau mit Dachflächenfenstern und Gaube. Gesimsteilung zwischen EG und OG

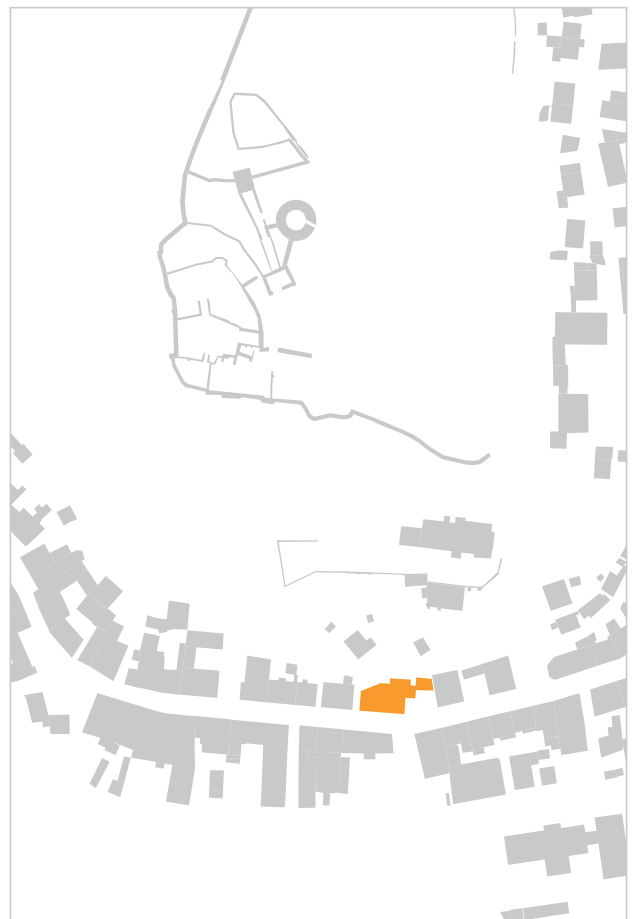
Maxstraße 28

Zustand: sanierungsbedürftig

Freiraum, Werbeanlagen, Beleuchtung, Fenster,

Sicherung des Auslegers

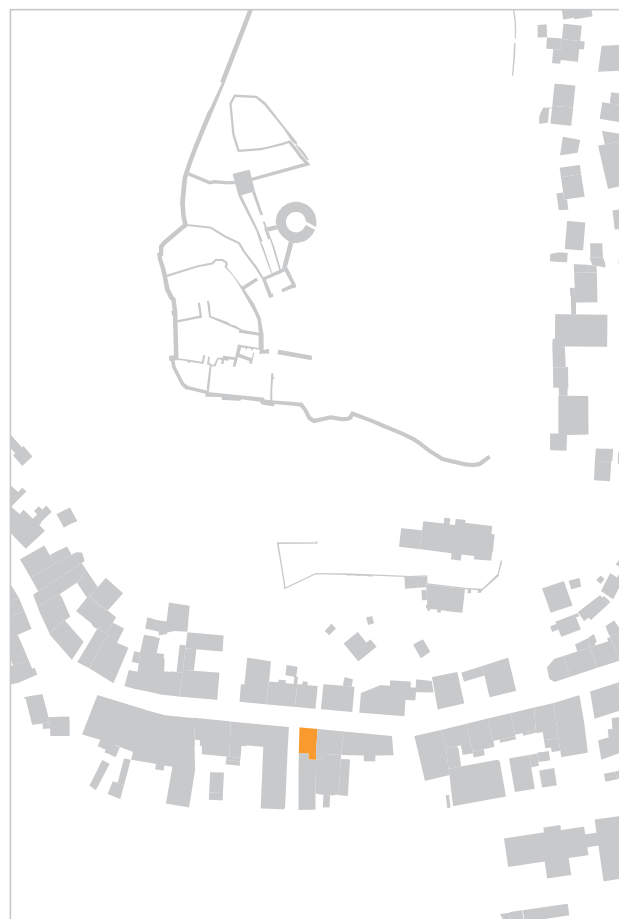
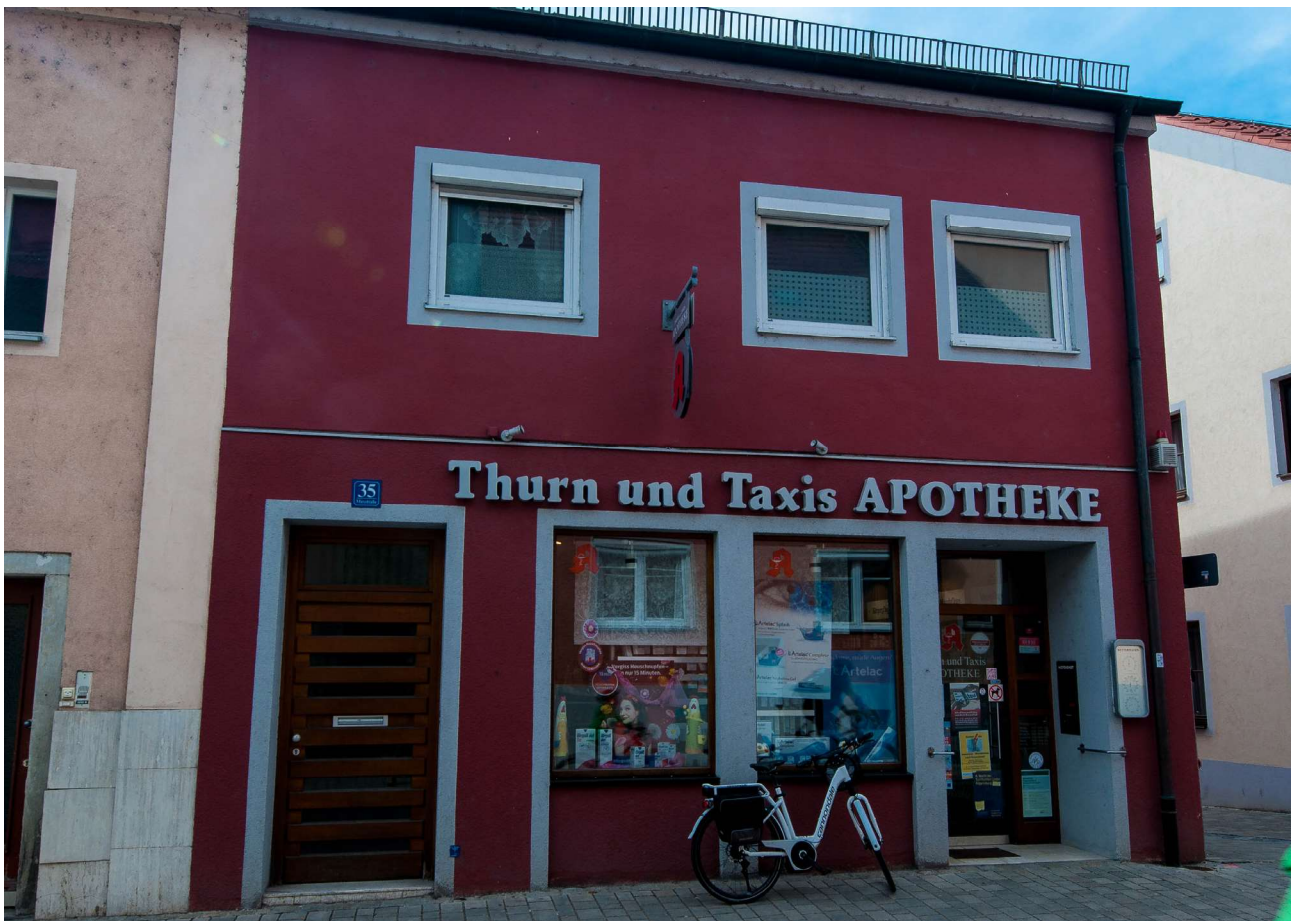
Maxstraße 36

Zustand: teilsaniert

Verteilerkasten, private Wandbeleuchtung

zweigeschossiger, traufständiger, verputzter Satteldachbau mit Putzgliederung.

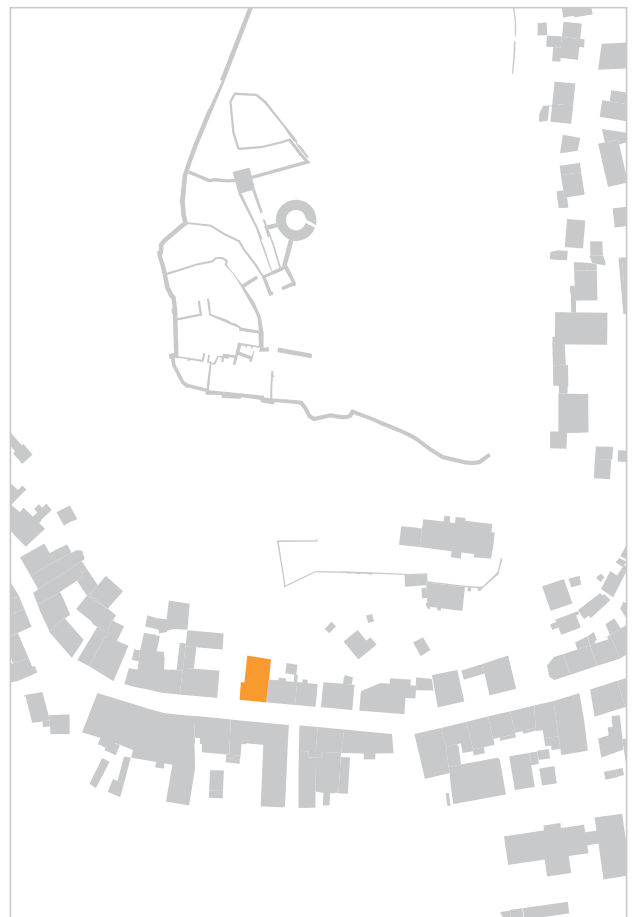
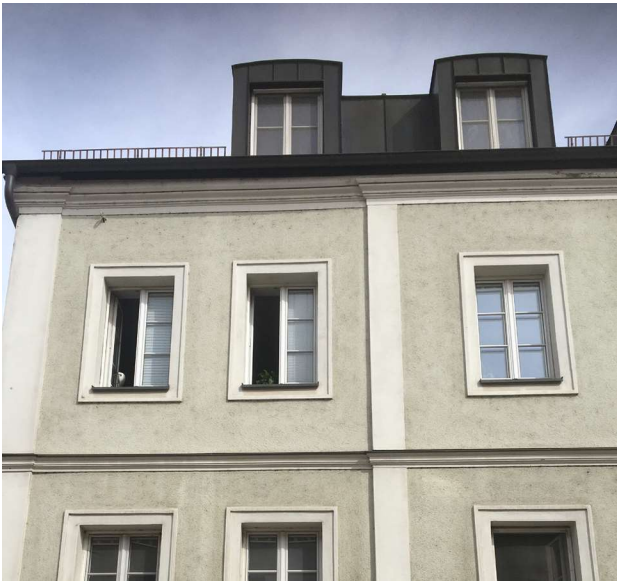
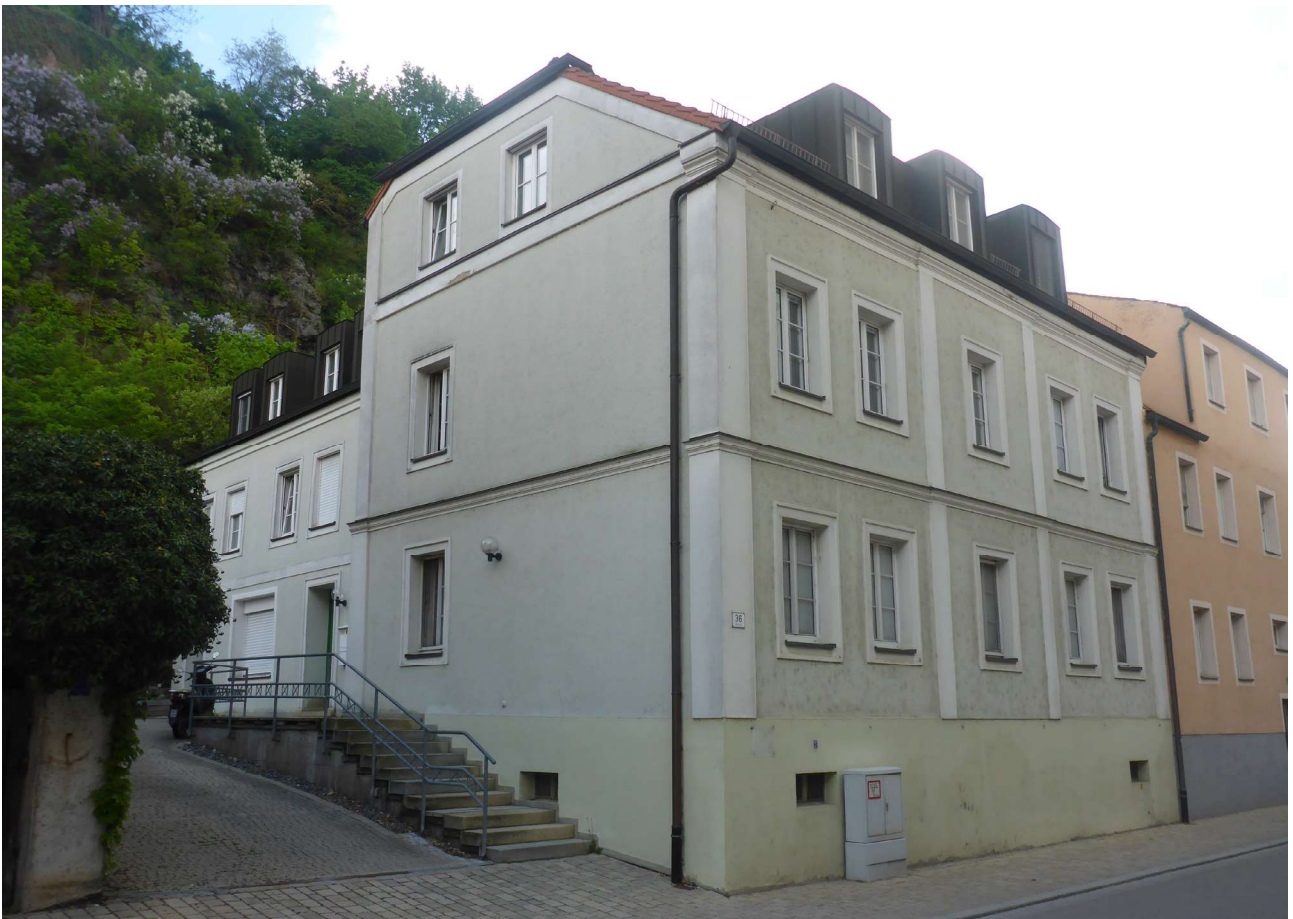
Anschrift
Maxstraße 37

Beleuchtung der Werbeanlagen

zweigeschossiger, traufständiger, verputzter Satteldachbau mit Putzgliederung. Fassade wurde nach altem Vorbild gestaltet und wiederaufgebaut. Das Holztor beschreibt die frühere Durchfahrt.

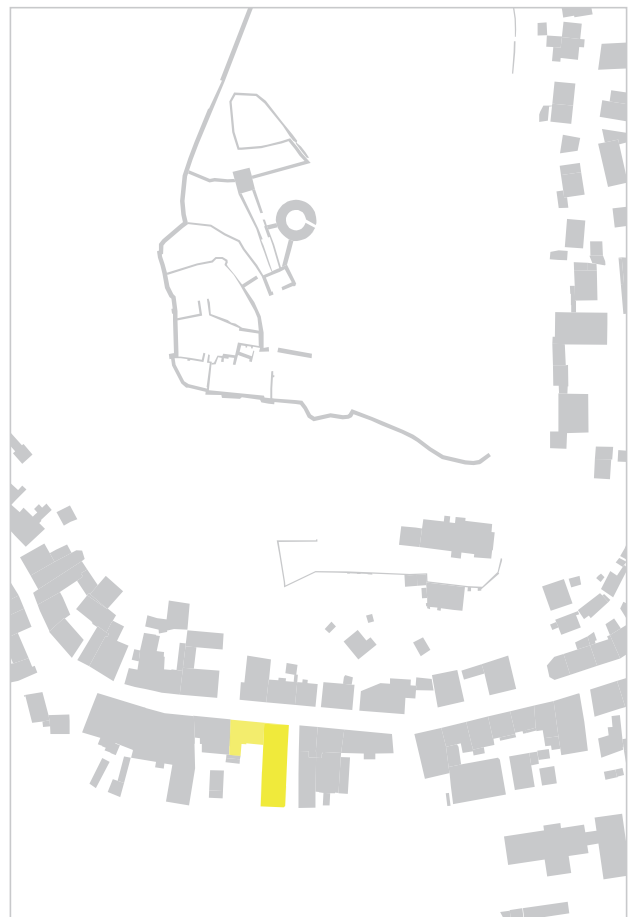
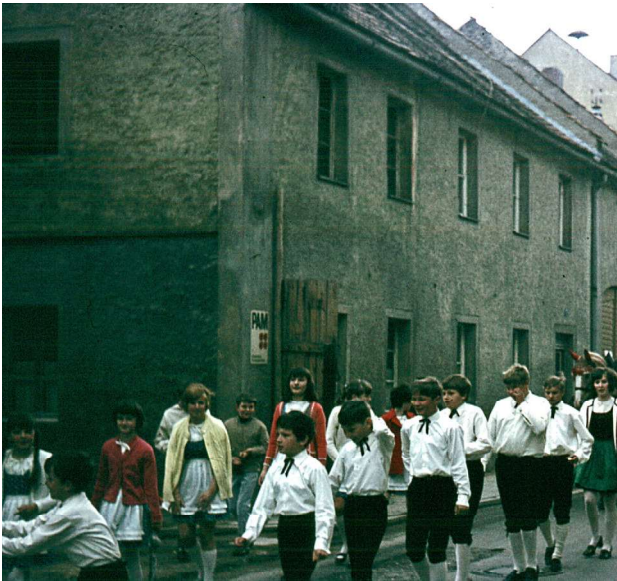
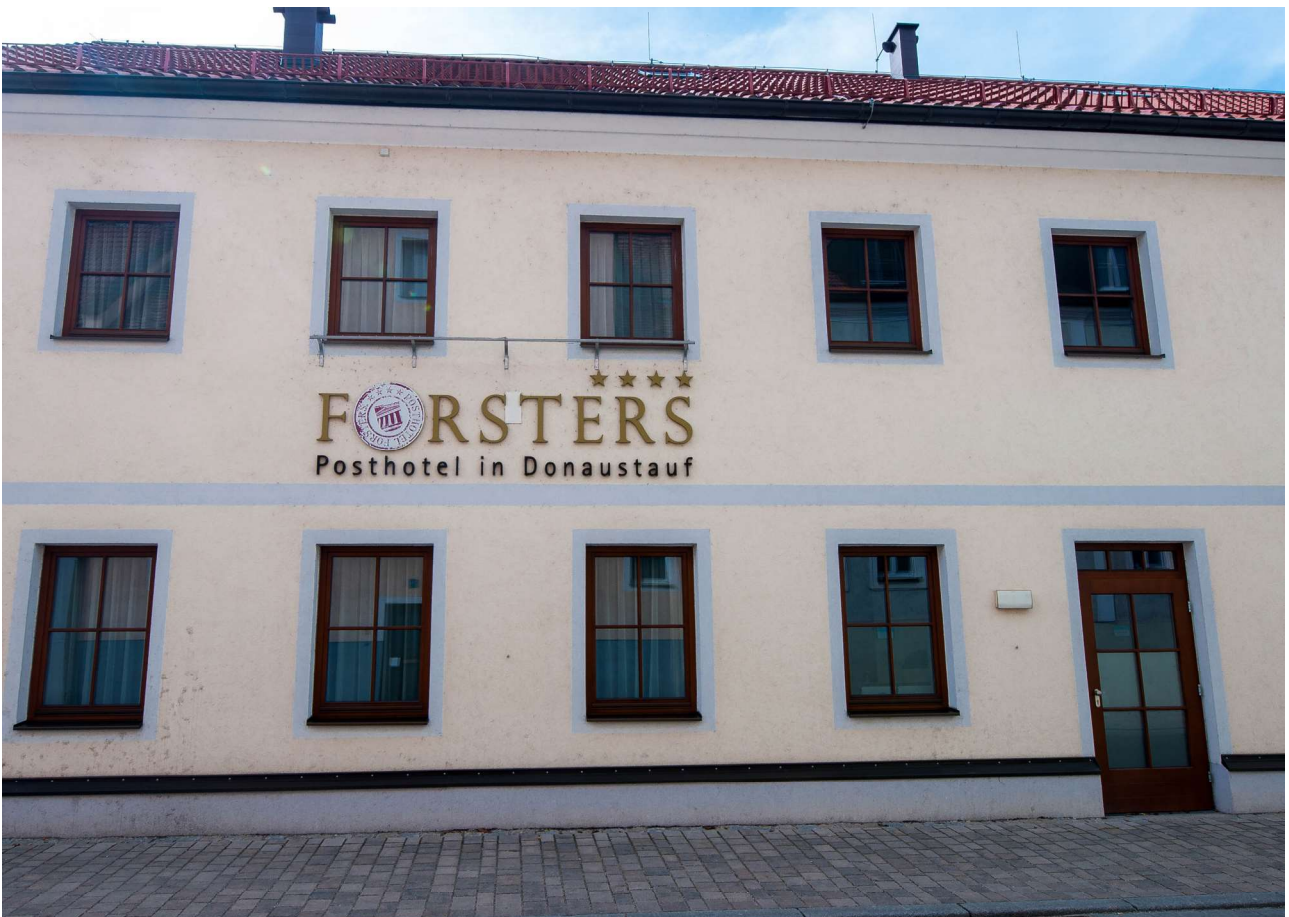
Anschrift
Maxstraße 40

Zustand: saniert

Referenzbeispiel für beispielhafte Sanierung

Beschreibung
zweigeschossiger, verputzter und traufständiger Halb-
walmdachbau mit Kniestock und Putzgliederungen,
spätklassizistisch, ehemals mit Schindeln gedeckt,
erbaut vor 1769, erneuert um 1880.

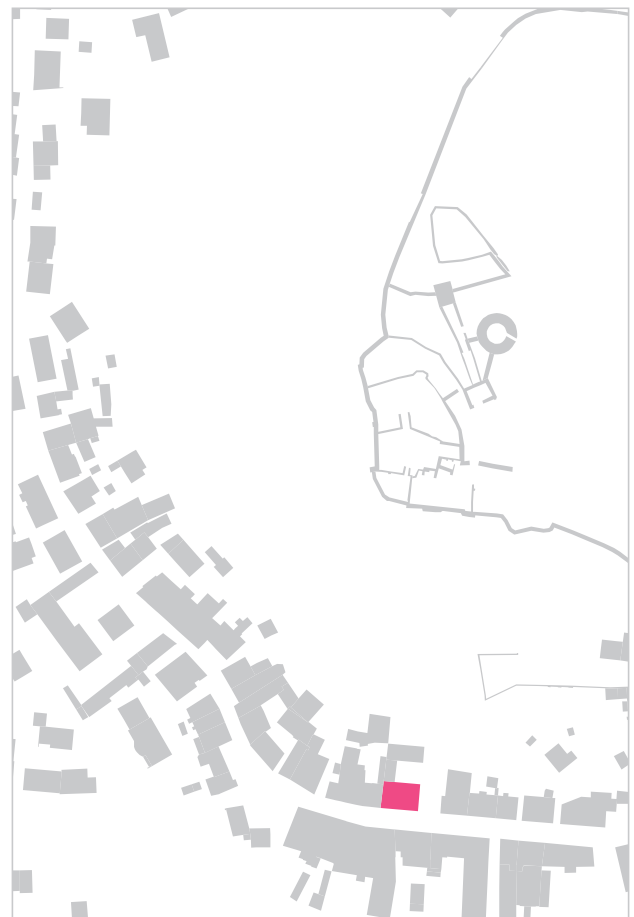
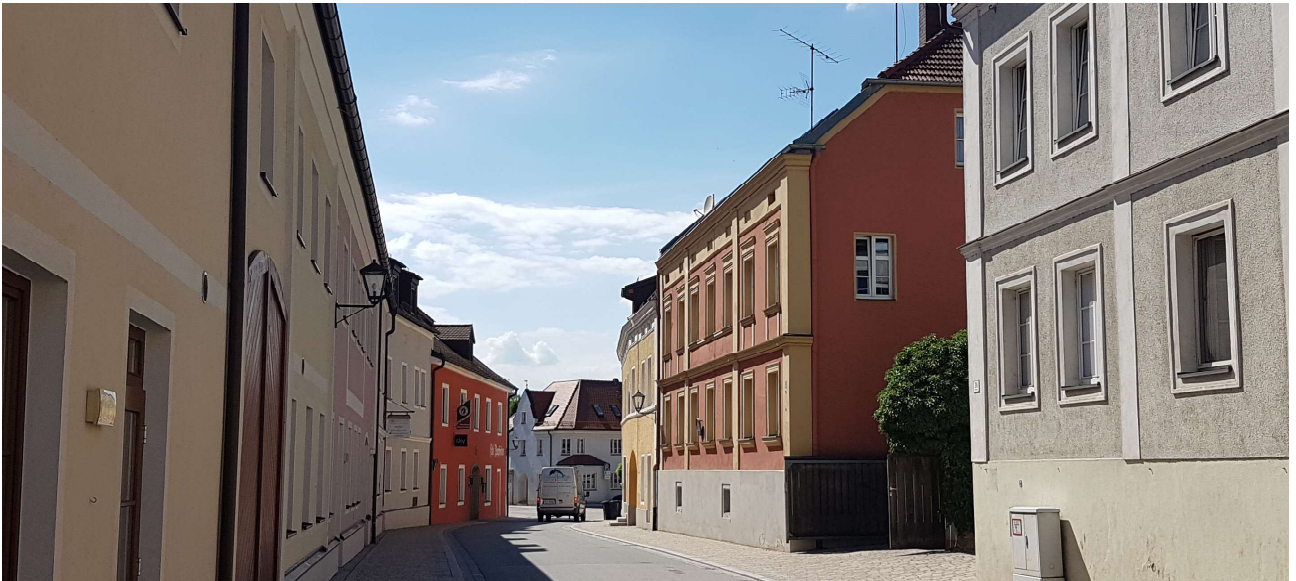
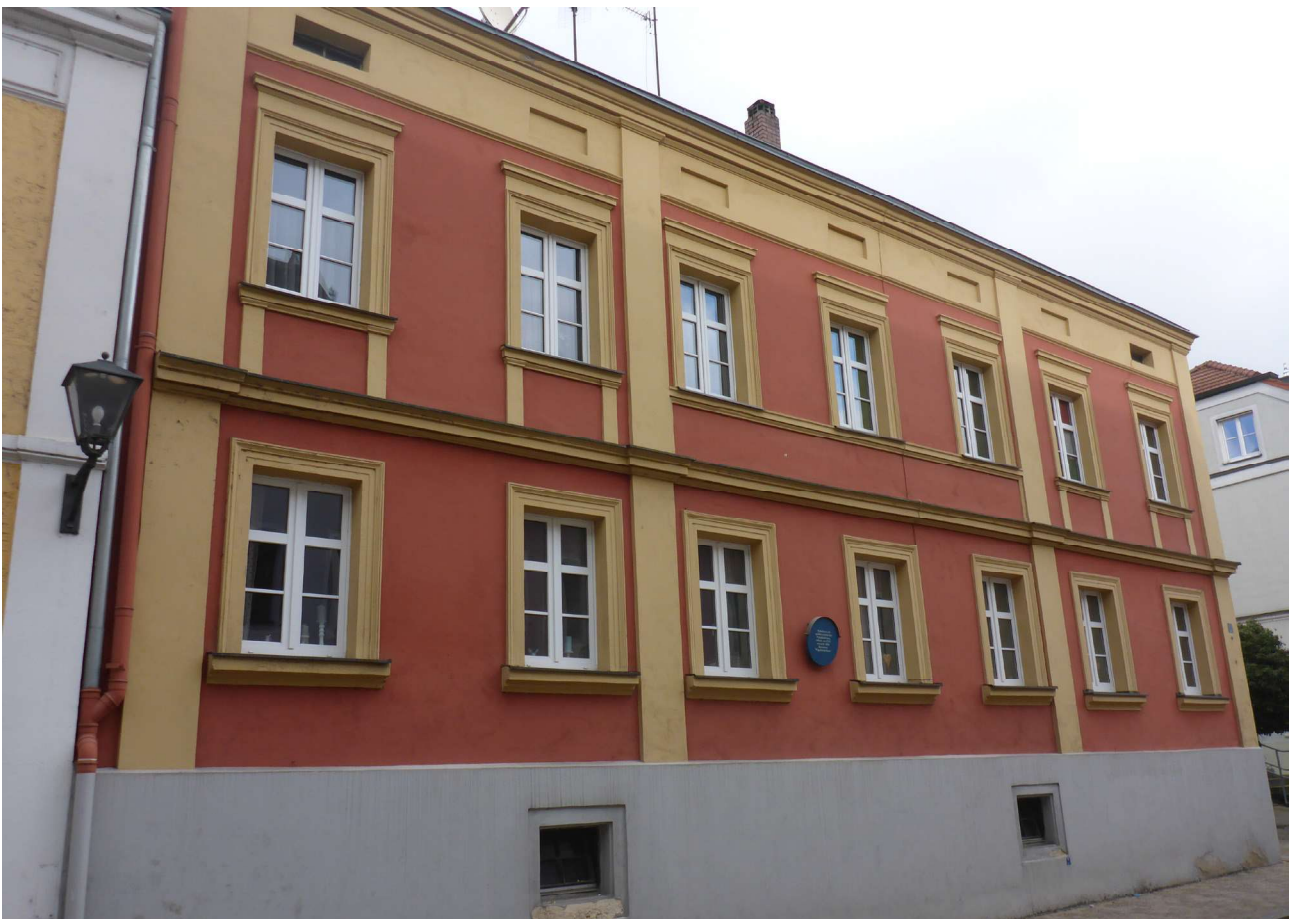
Anschrift
Maxstraße 41

Putzoberfläche

Beschreibung
zweigeschossiger, traufständiger, verputzter Satteldachbau mit Putzgliederung. Das Haus wurde komplett abgerissen und nach altem Vorbild wieder aufgebaut. Alte Ortsbefestigungsmauer im Hotel sichtbar.

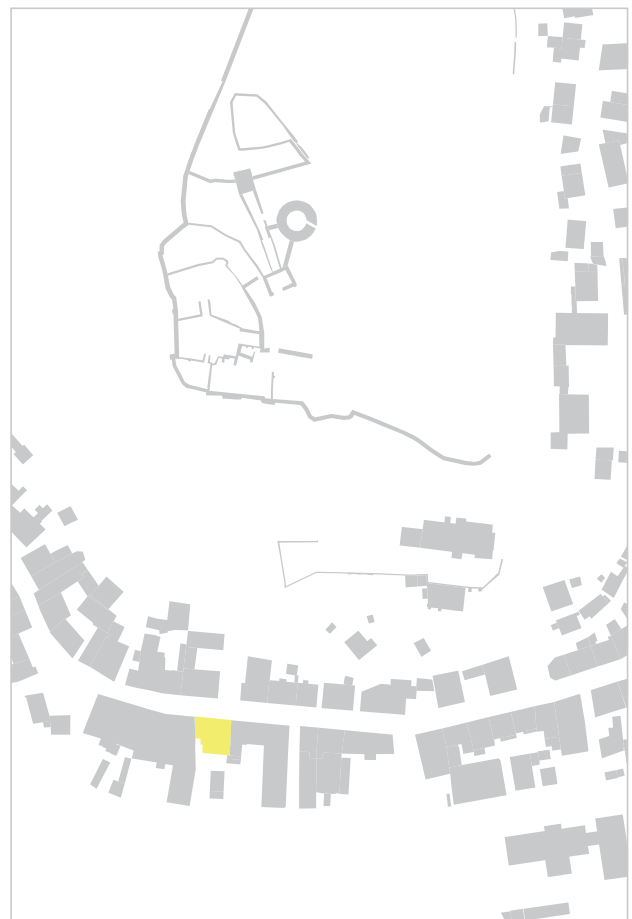
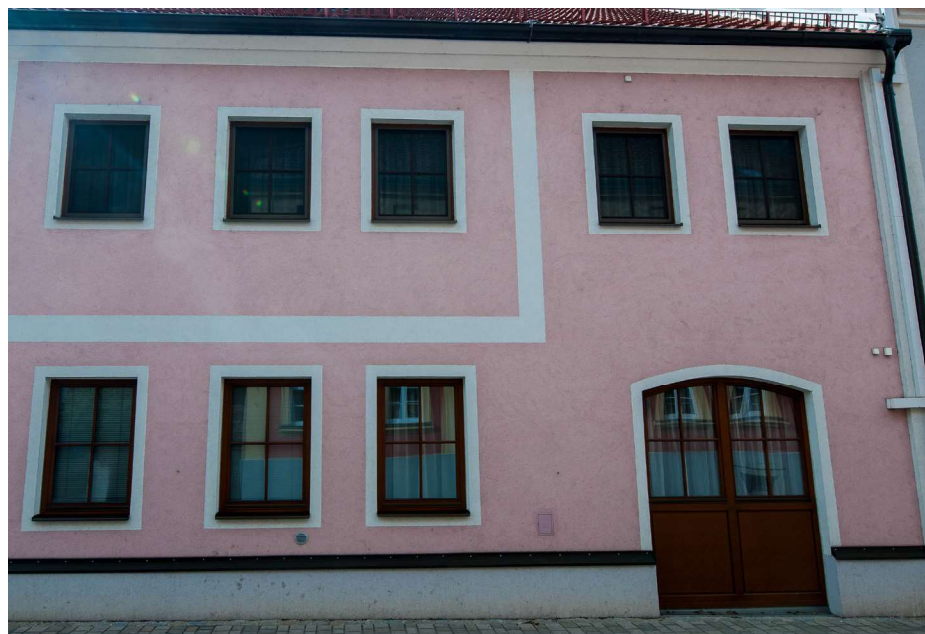
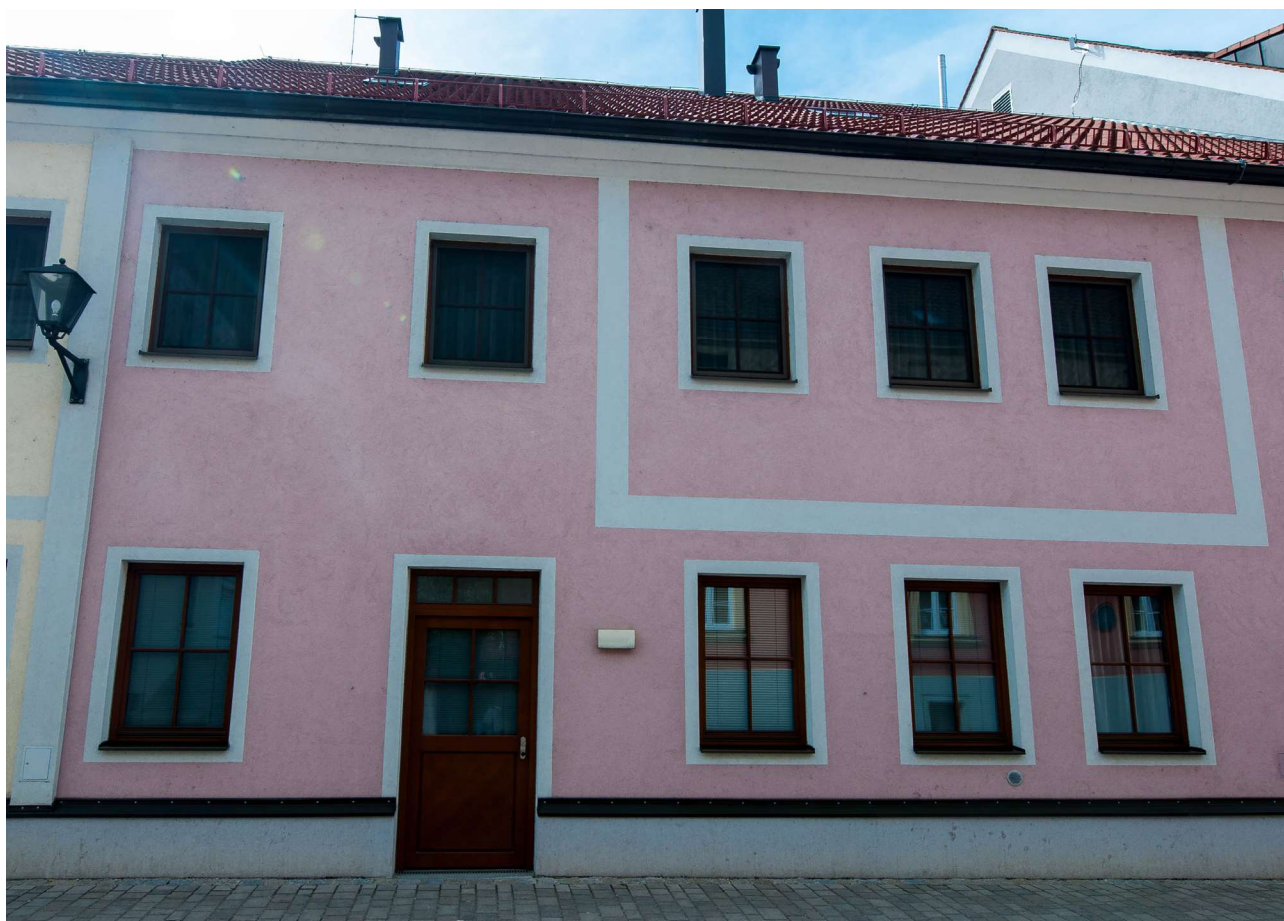
Maxstraße 42

Putzoberflächen, Sockelzone

verputztes, zweigeschossiges, traufständiges Gebäude mit ungestörter Dachfläche. Das Gebäude erstreckt sich tief in den Hofraum hinein. Gesimsteilung zwischen Erdgeschoss und Obergeschoss.

Im rückwertigen Gebäudetrakt besteht ein Erdkeller, vermutlich stammt der Bodenbelag und die Bruchsteinmauer aus dem Mittelalter. Sanierung des Gebäudes in den 90er Jahren, mit Mitteln der Städtebauförderung. Hinweis in der Heiligenfigur von 1881 mit Dankschrift, dass das Haus den Brand überstanden hat.

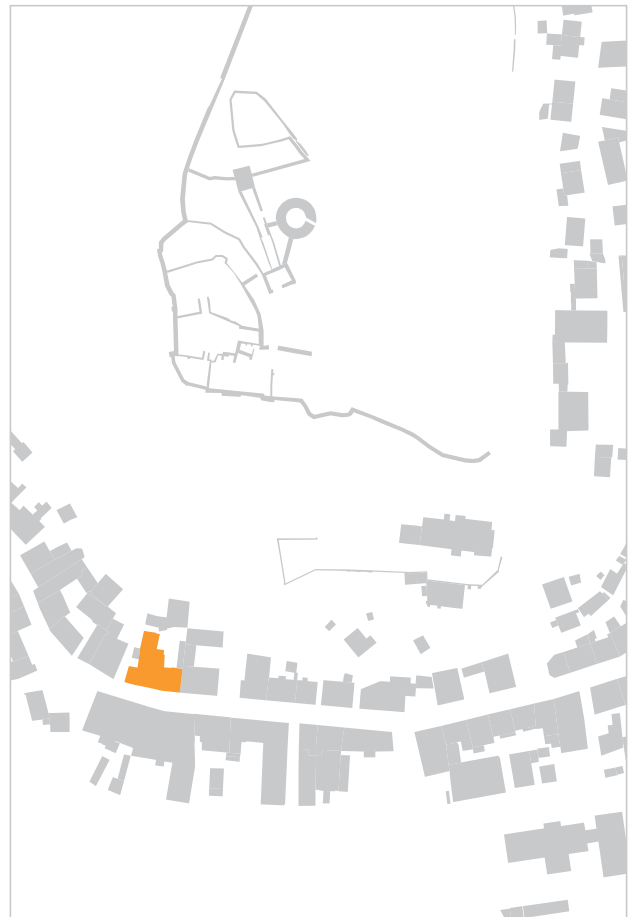
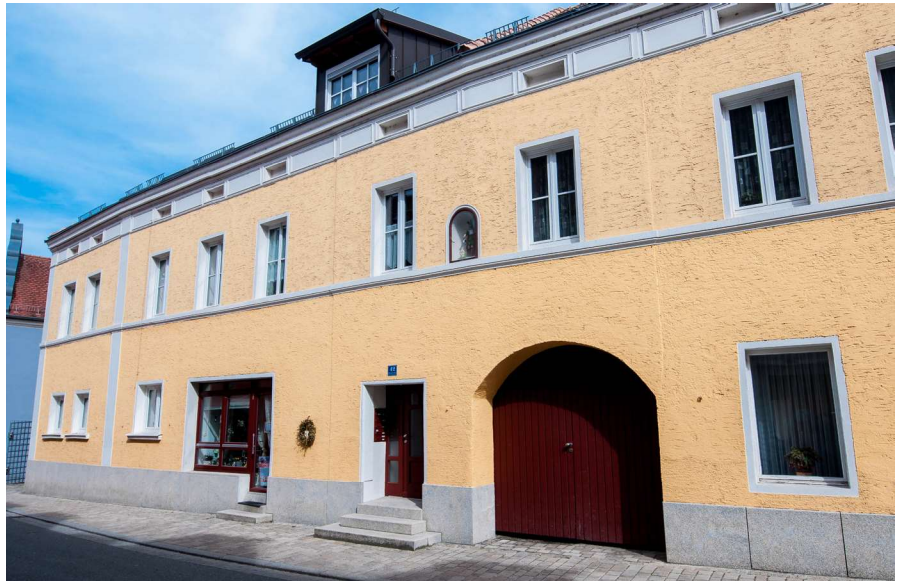
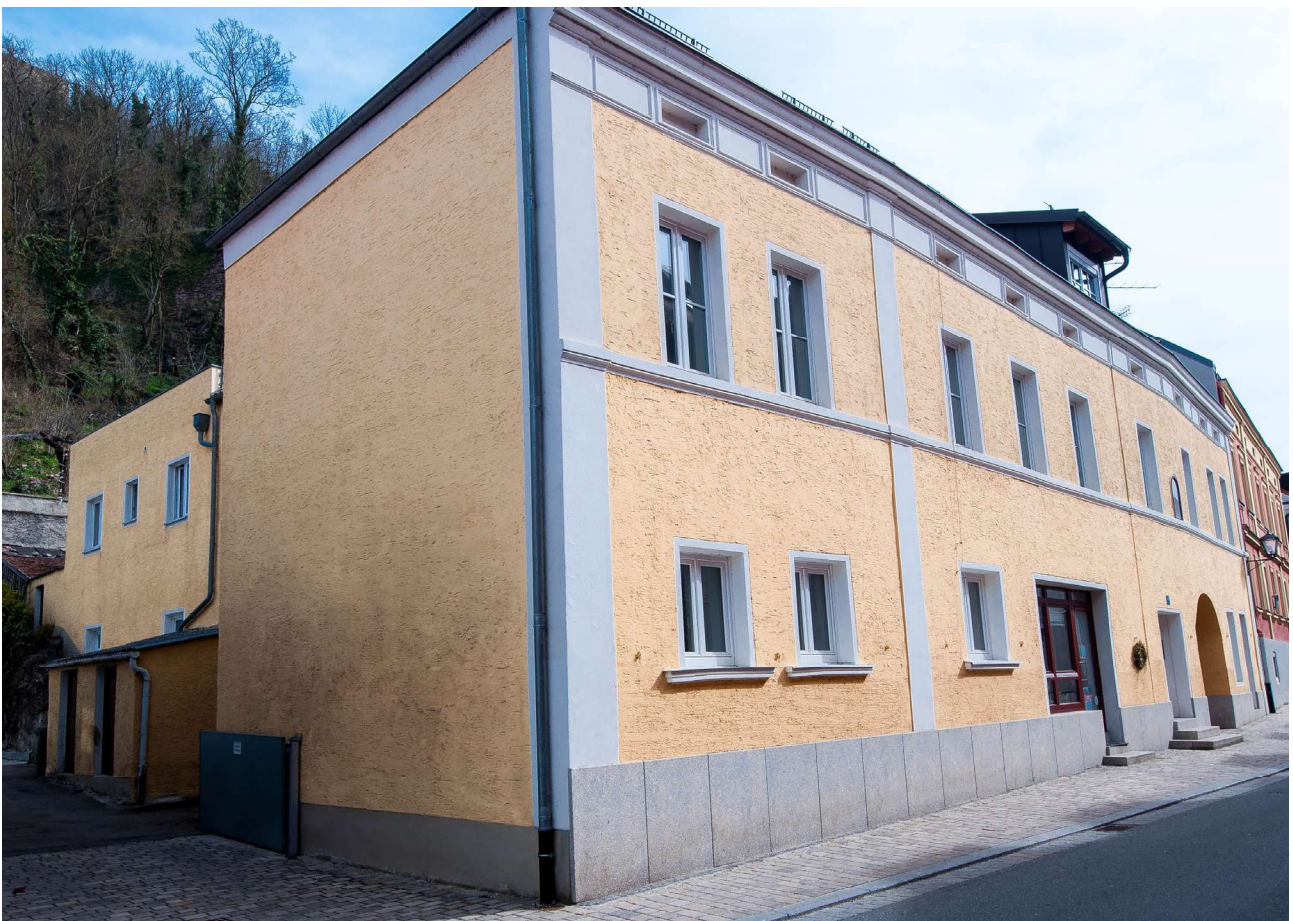
Anschrift
Maxstraße 43

keine weiteren Dachaufbauten

Beschreibung
zweigeschossiger, traufständiger, verputzter Satteldachbau mit Putzgliederung, erhöhter Kniestock und Gesims im Traufbereich.

Stelle des Brandherdes von 1880. Bei der Sanierung im Jahre 1992/93 wurde das Gebäude abgerissen, nur die Fassade blieb stehen.

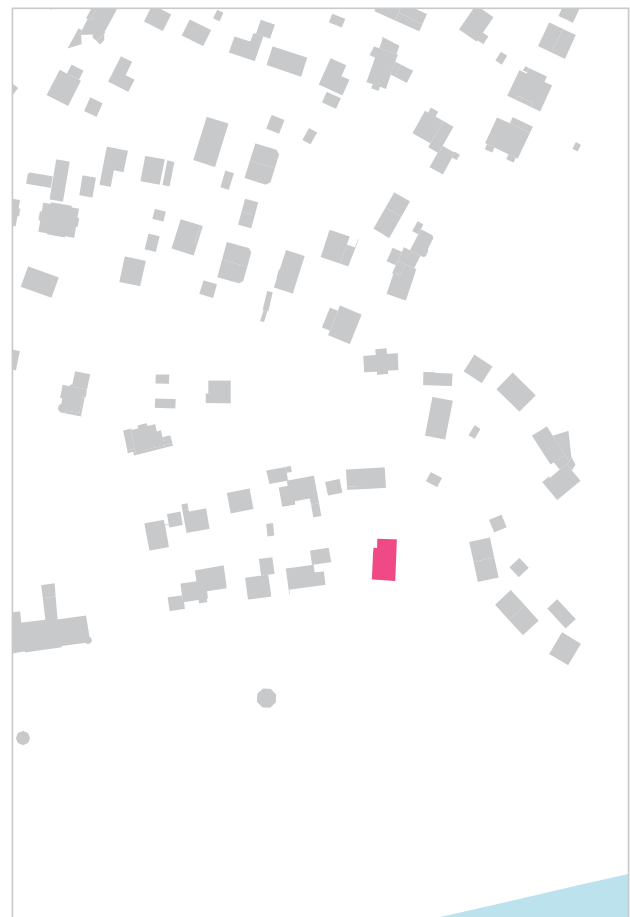
Anschrift
Mozartstraße 8

Zustand: stark sanierungsbedürftig

ein- und zweigeschossiger Massivbau mit asymmetrischem Satteldach, erdgeschossiger Kernbau mittelalterlich, Ausbau mit Aufstockung 1681 (dendro.dat.) und Erweiterung 1781/82 (dendro.dat.), Umbauten 19. Jh.

Erhalt der städtebaulichen Kubatur, evtl. Bebauungsplan zur Klärung der baurechtlichen Fragestellung
