DENKMALPFLEGERISCHER ERHEBUNGSBOGEN

DONAUSTAUF

LANDKREIS REGENSBURG
REGIERUNGSBEZIRK OBERPFALZ

Teil III - Abbildungen

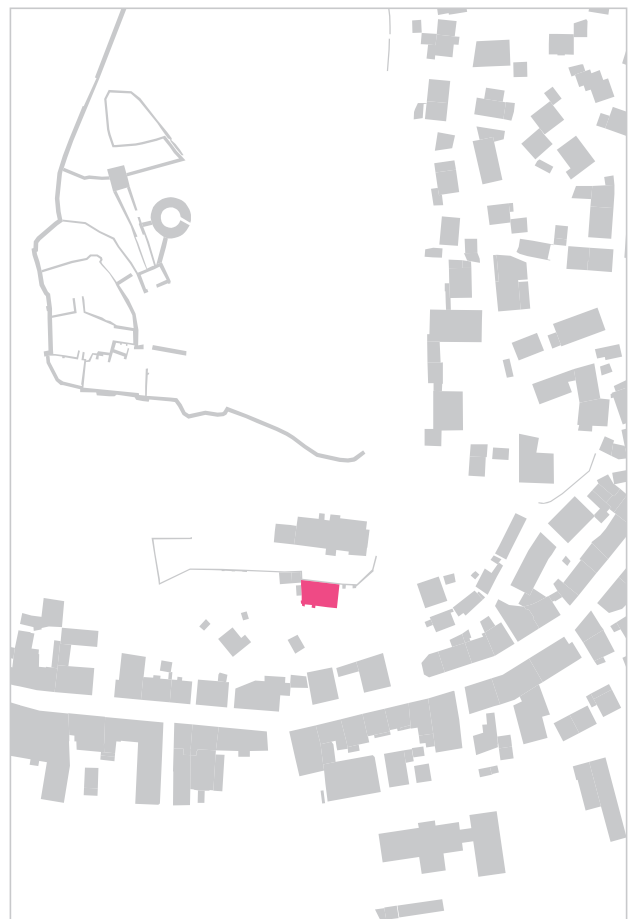
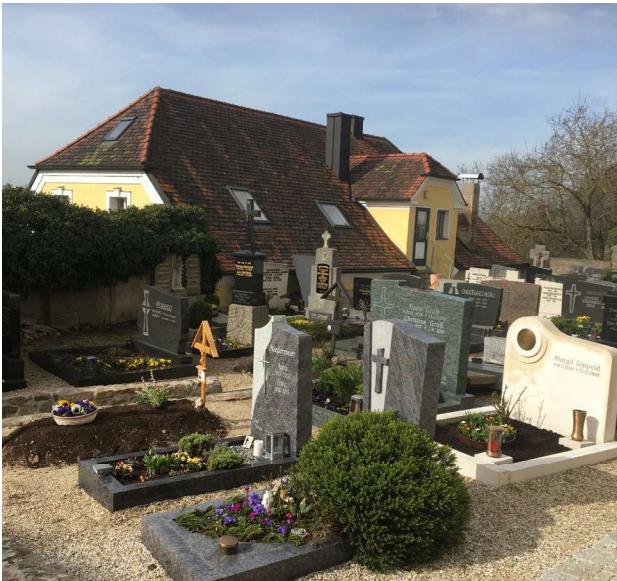
Albertus-Magnus-Weg 3

Zustand des Wege zum Gebäude und zur Kirche vom Detail verbesserungswürdig

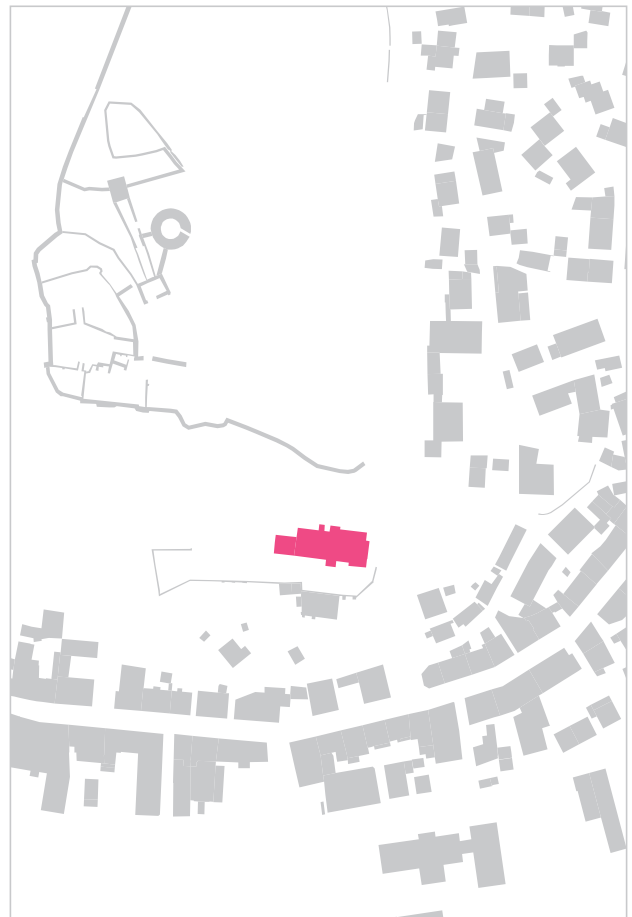
Albertus-Magnus-Weg 5

Freihalten und Pflege des Landschaftsraumes um die Kirche. Sichtbeziehungen freischneiden.

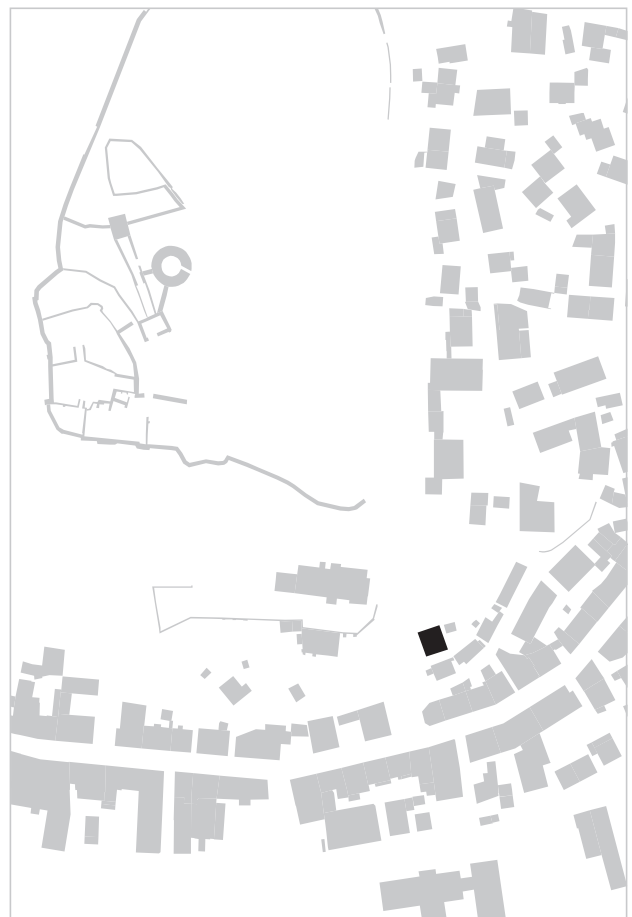
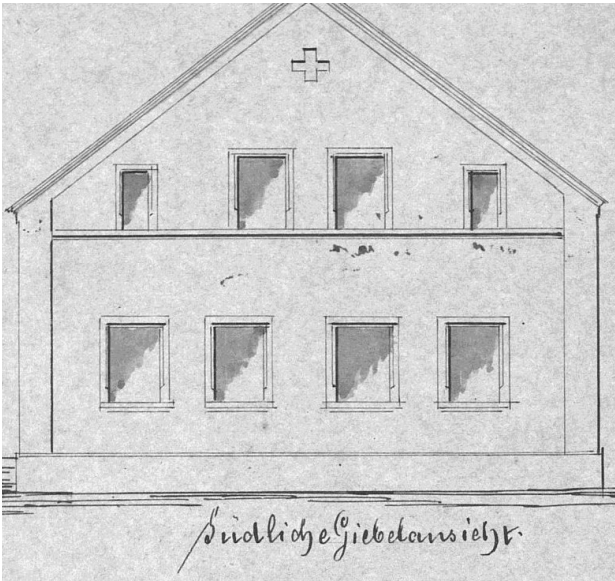
Albertus-Magnus-Weg 6

Zustand: sanierungsbedürftig

Rollädenkästen integriert, Fensterteilung fehlt

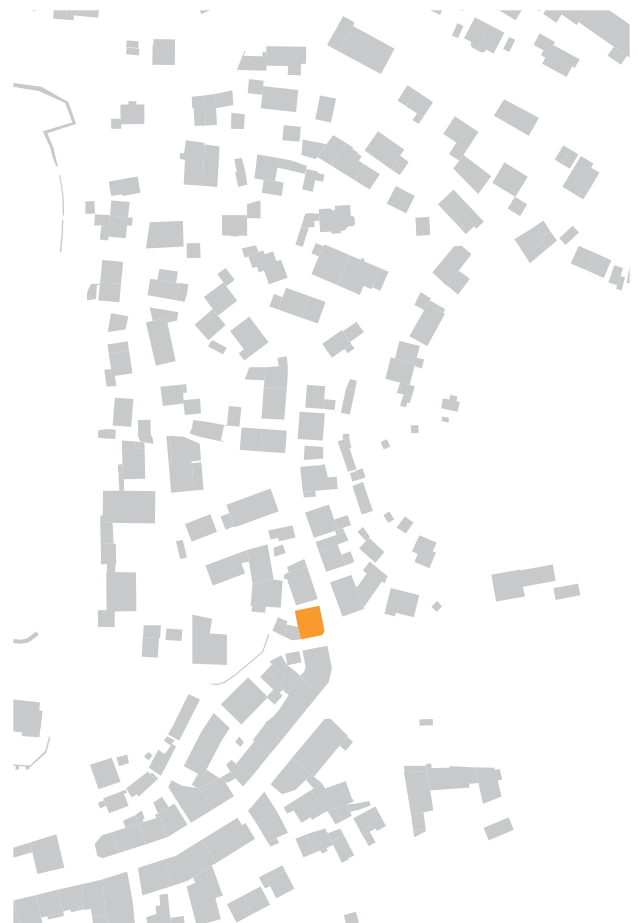
Anschrift
Burgstraße 1

aufgesetzte Jalousien, fehlende Fensterteilung

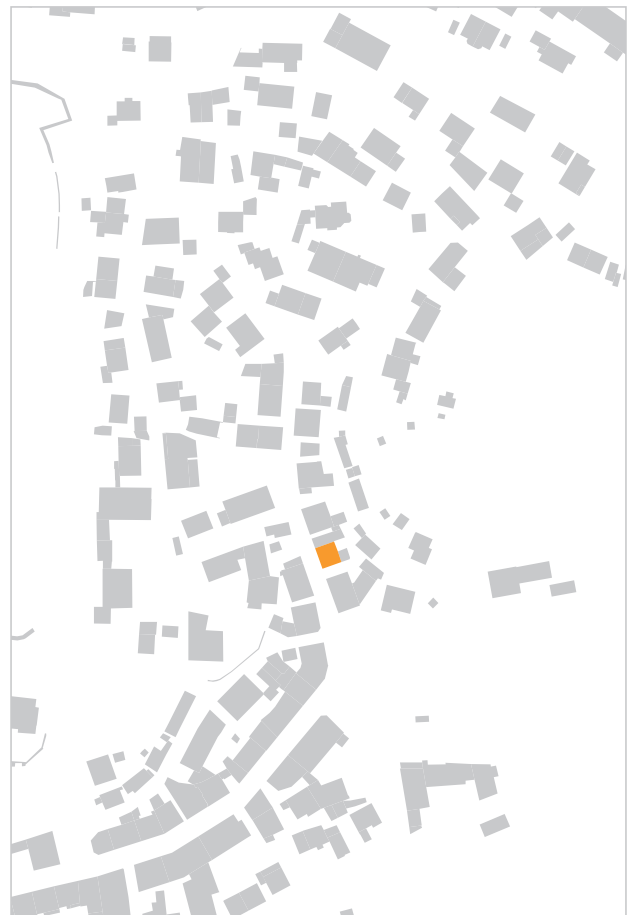
Anschrift
Burgstraße 5

andere Farbgebung für Geländer der Terrasse, Umgang mit Höhenversprung

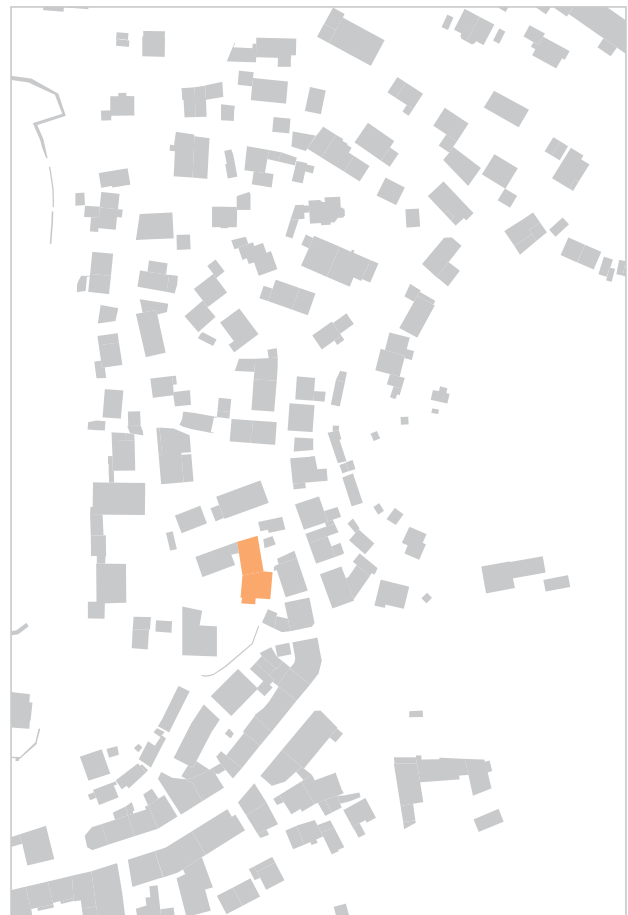
Anschrift
Burgstraße 8

Fensterteilung

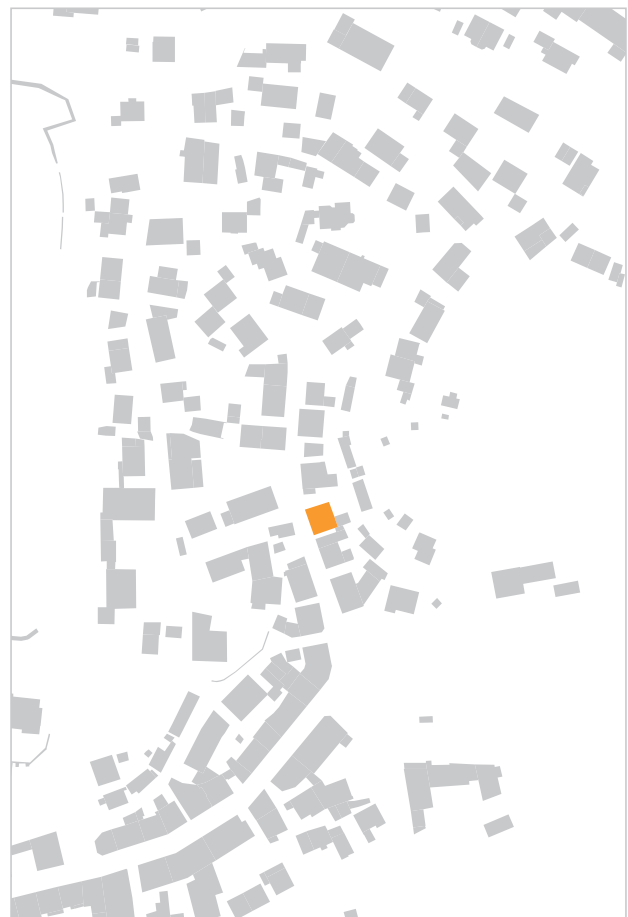
Anschrift
Burgstraße 9

SAT-Anlage vom öffentlichen Raum einsehbar

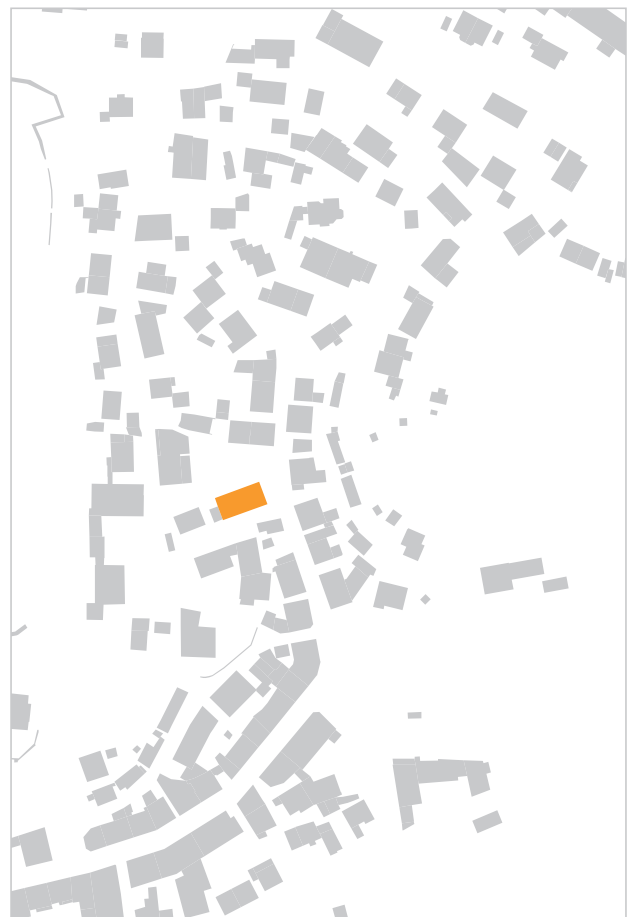
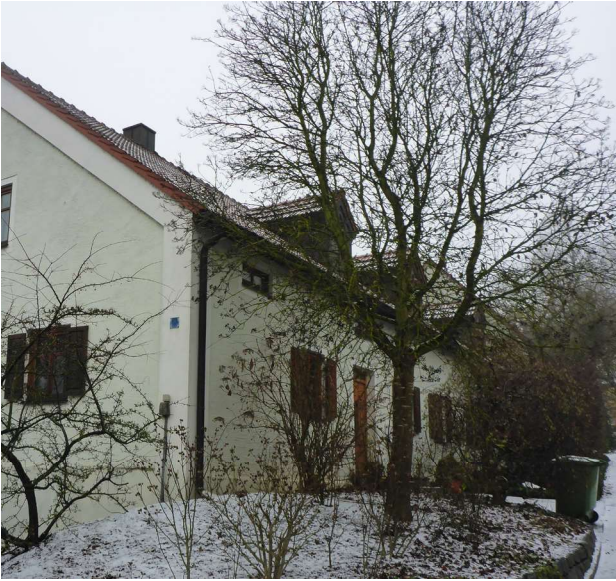
Anschrift
Burgstraße 10

Umfeld und Gestaltung Gebäude, Einfriedung, Nebenanlagen, Bodenbelag gestalterisch aufzuwerten

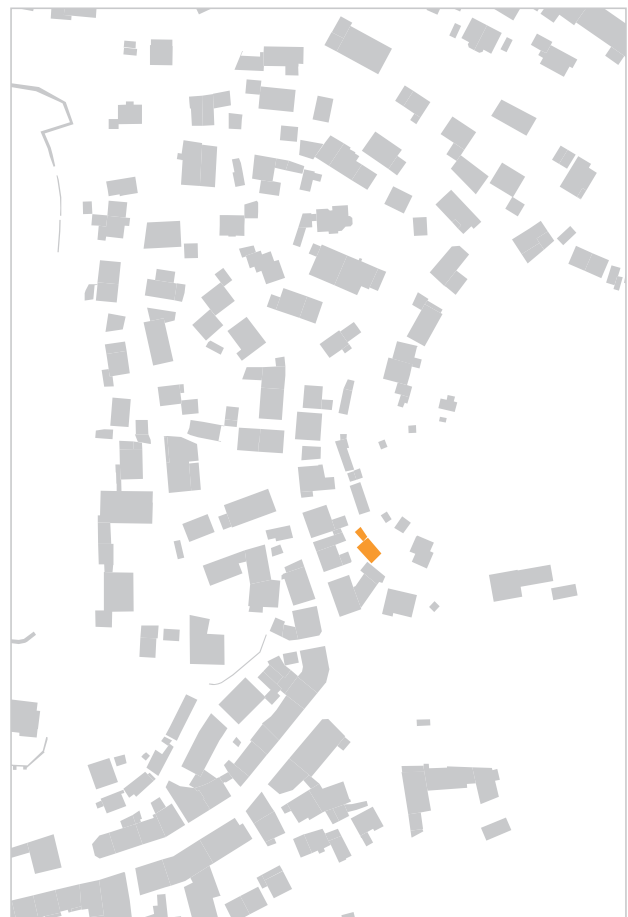
Anschrift
Burgstraße 14

Umgang mit Photovoltaik im Ensemble, aufgesetzte Rollladenkästen, Fensterteilung bzw. Fensterformate verändert

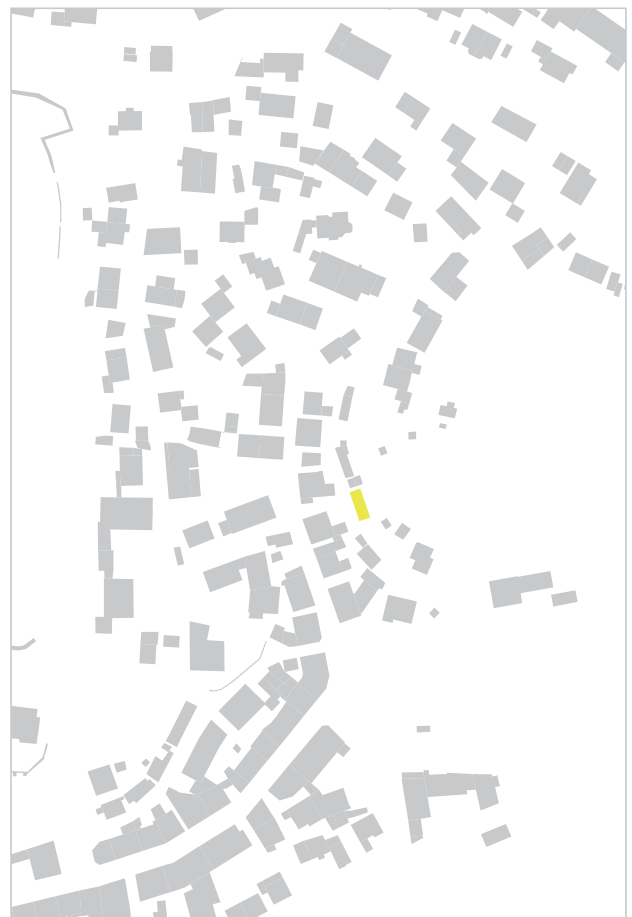
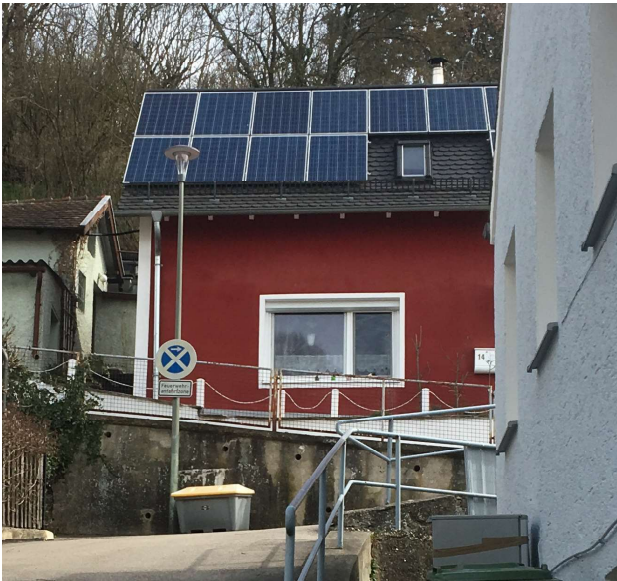
Anschrift
Burgstraße 16

Zustand: sanierungsbedürftig

Fassadenverkleidung, Fensterteilung

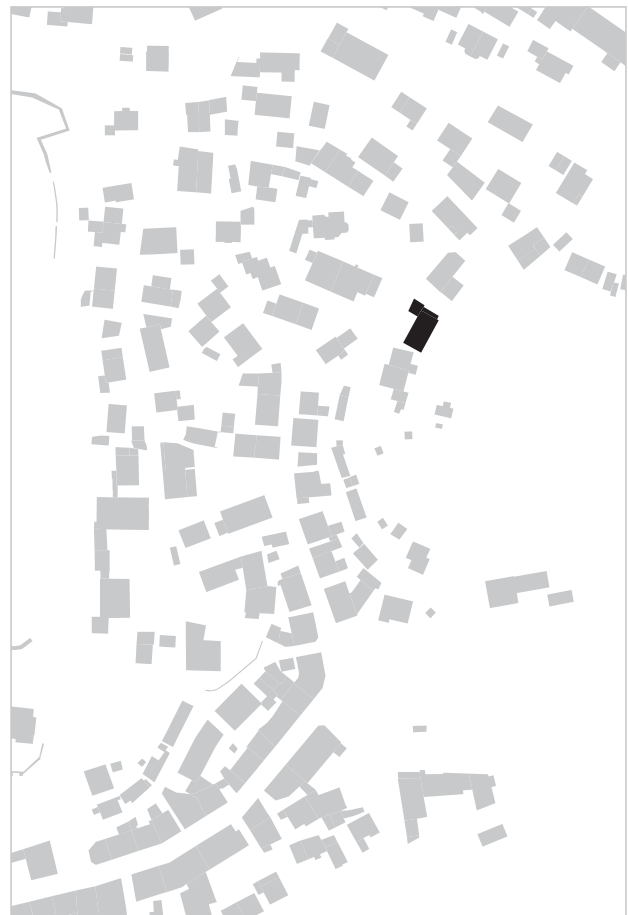
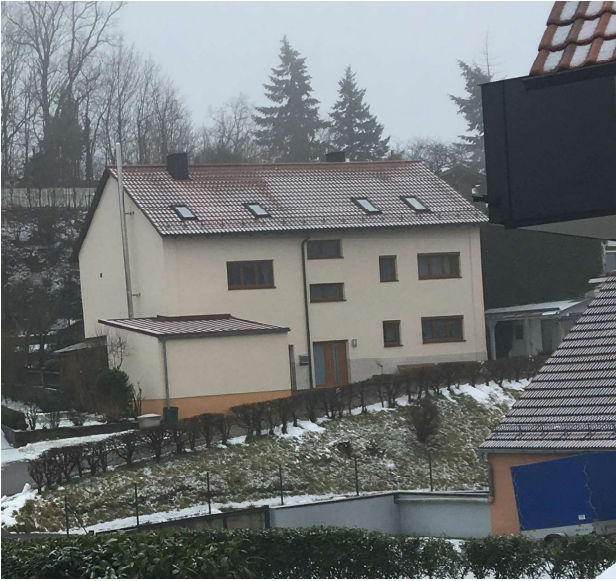
Anschrift
Burgstraße 29

Verlust der ursprünglichen Freiraumanlage und folglich massive Veränderung des Ensembles und des Ortsbildes durch neue gestalterische Elemente

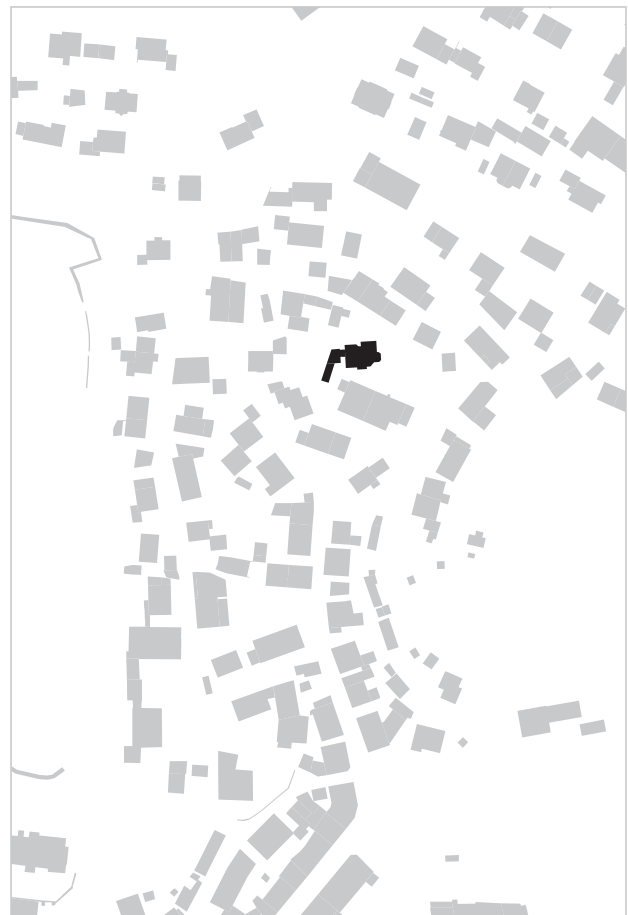
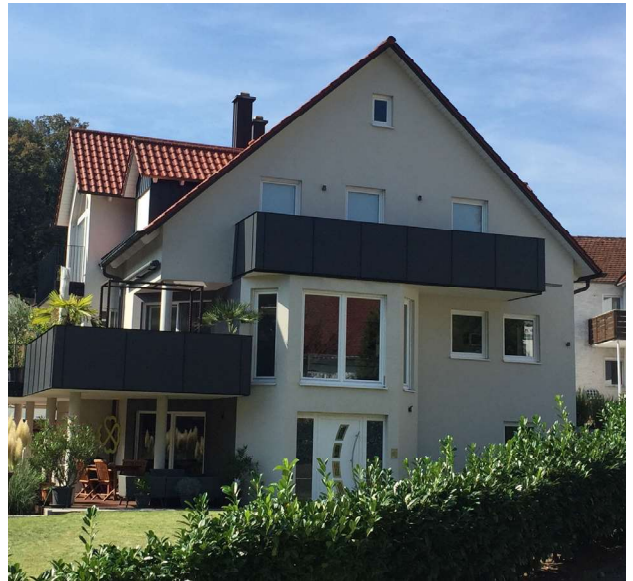
Anschrift
Burgstraße 30

Zustand: teilsaniert; vermutlich alte Haustüre im hinteren Bereich

Veränderung der Fassadenproportionen

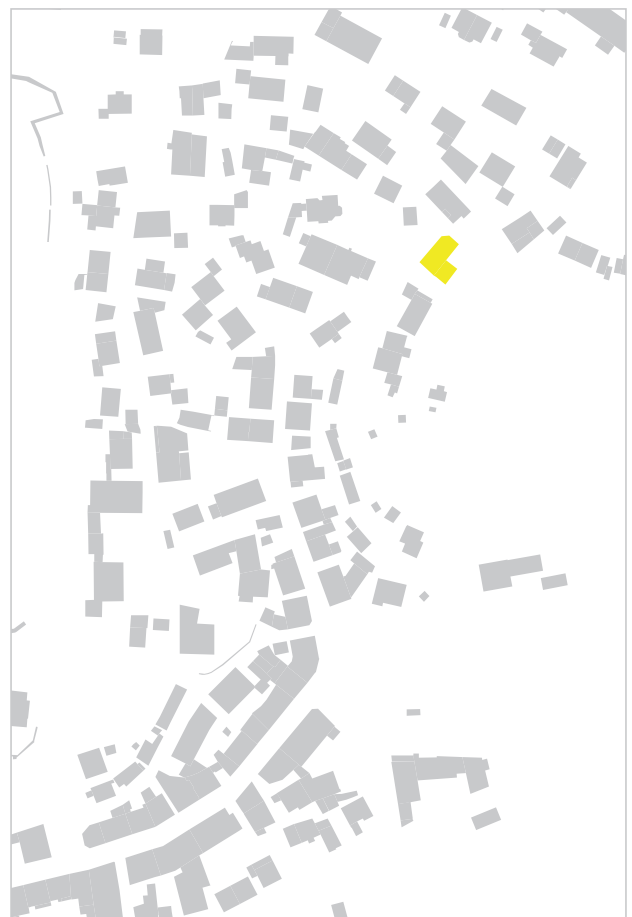
Anschrift
Burgstraße 32

Massive Veränderung des Ortsbildes durch neue städtebauliche Typologie und Lage und folglich starke Veränderung des Ensembles

Bedauerlicher Verlust einer Hofstelle eines Weinbauers

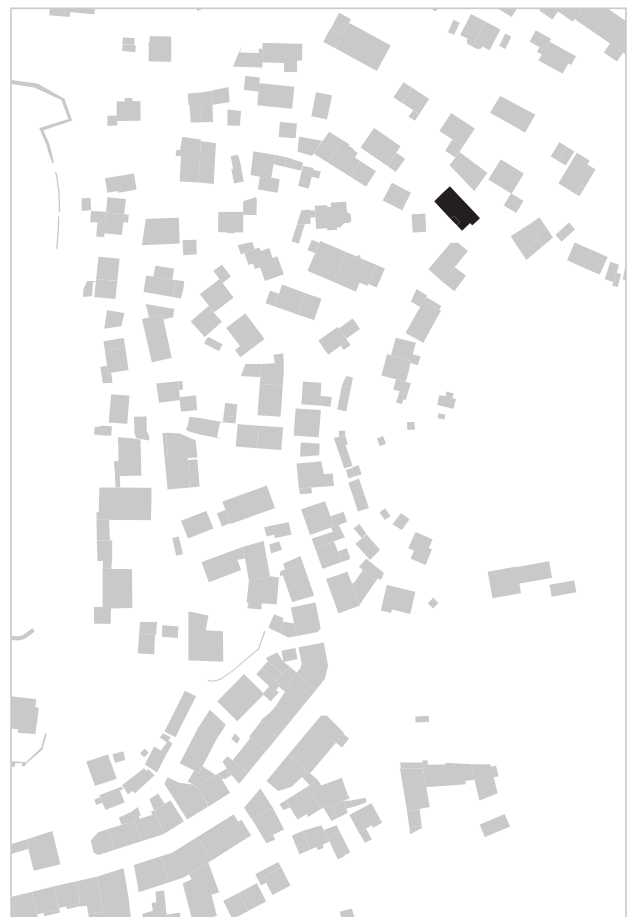
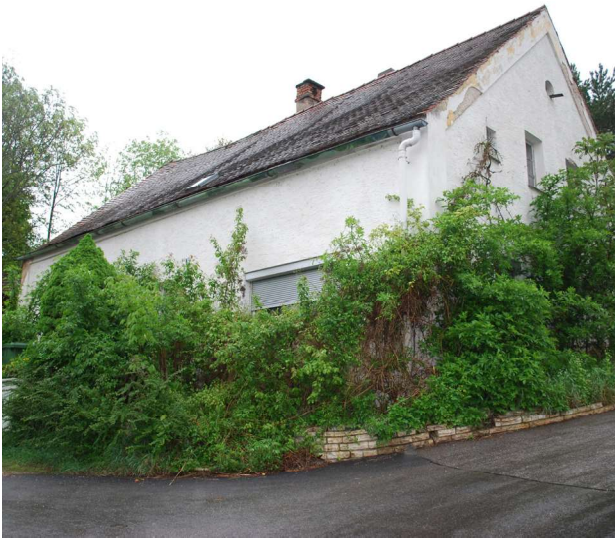
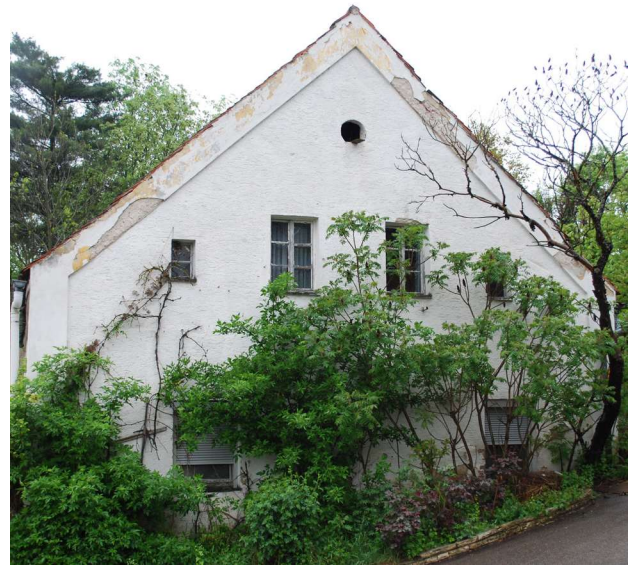
Anschrift
Burgstraße 34

Materialität der Haustüre, Fensterteilung

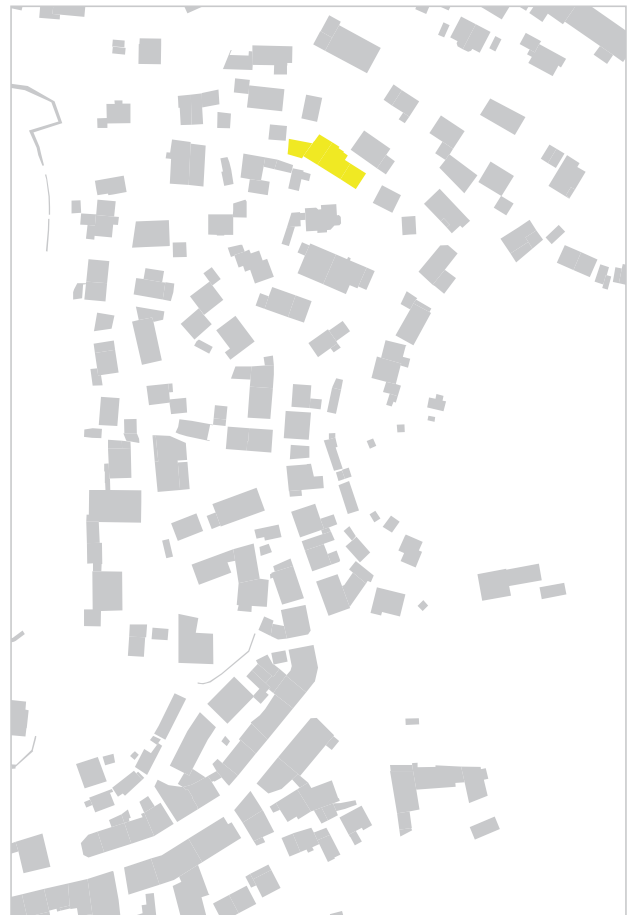
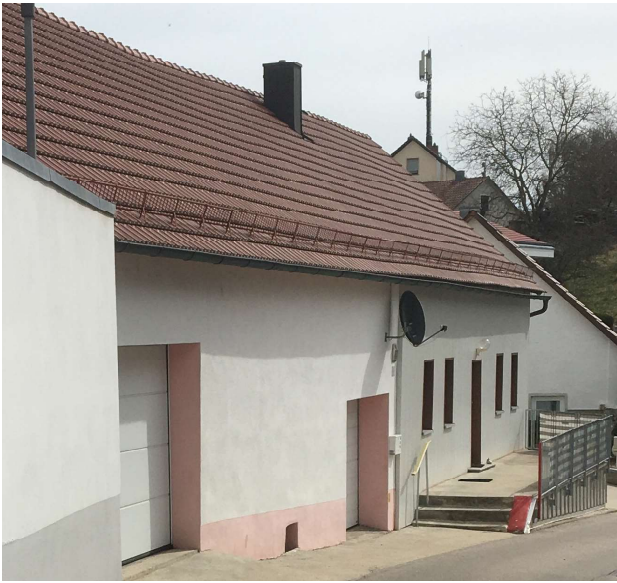
Anschrift
Burgstraße 36

Untypische Fassadenverkleidung, SAT-Anlage vom öffentlich Raum einsehbar

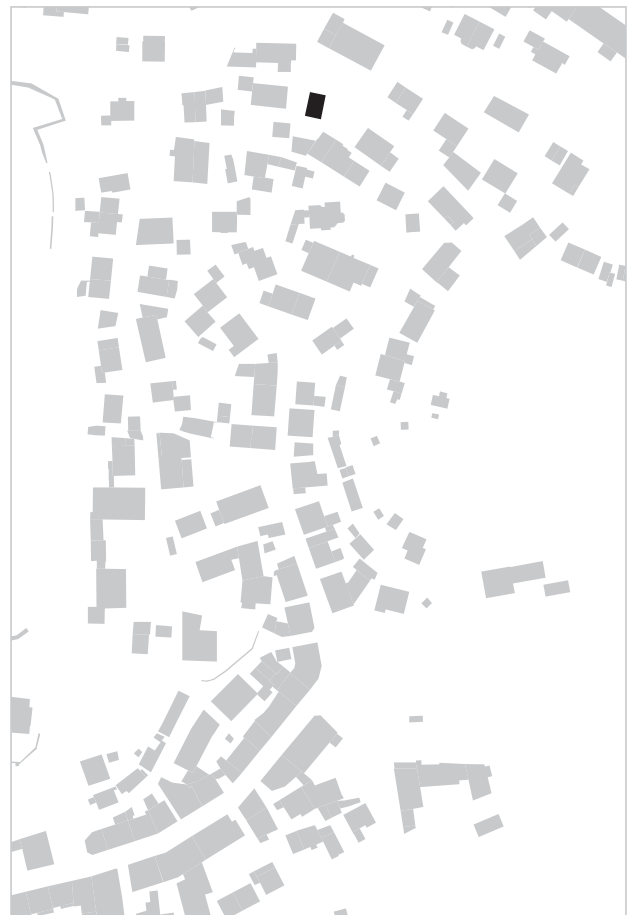
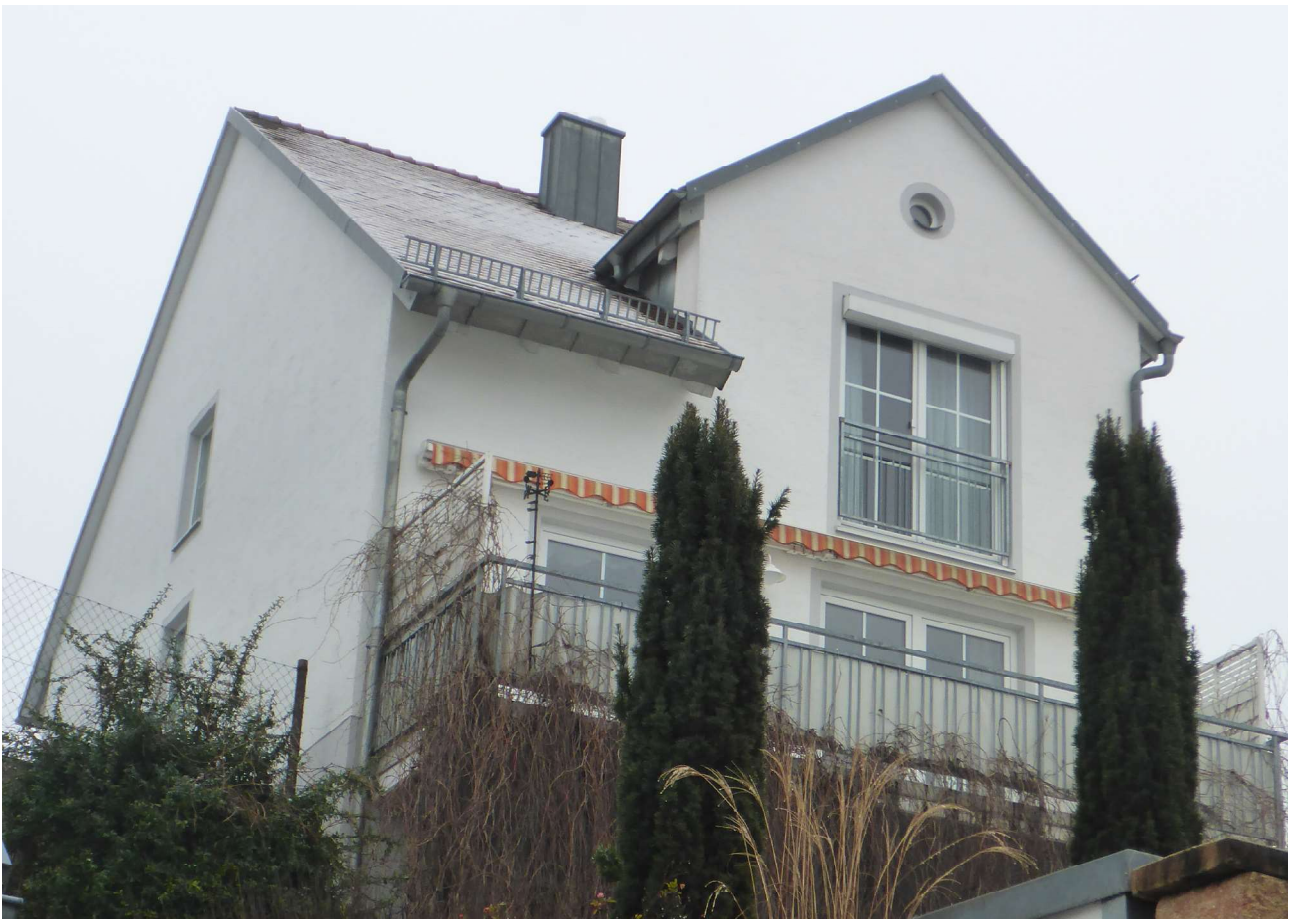
Anschrift
Burgstraße 38

Klärung der Lage der Stadtmauer, dominierend im Ortsbild durch Erhöhung

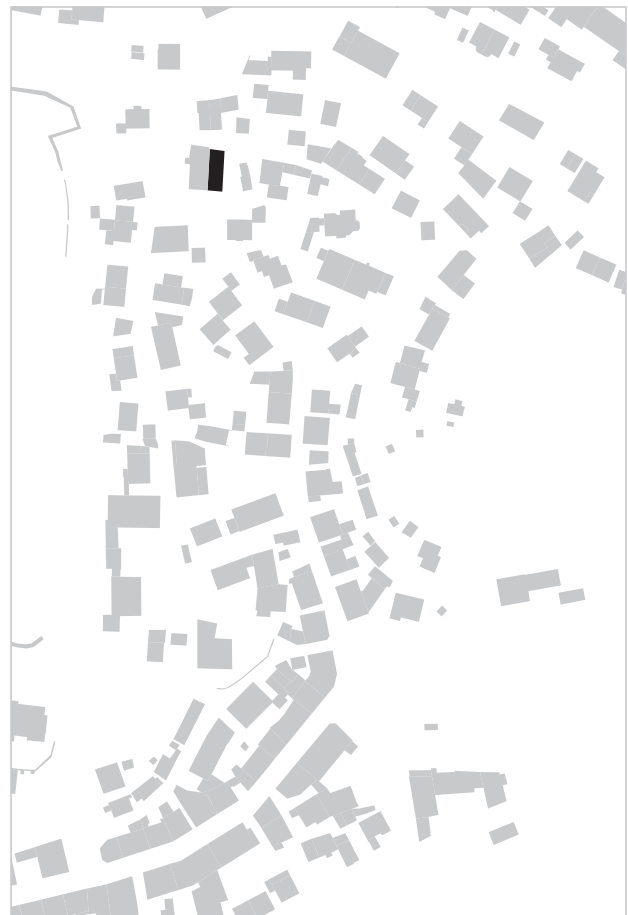
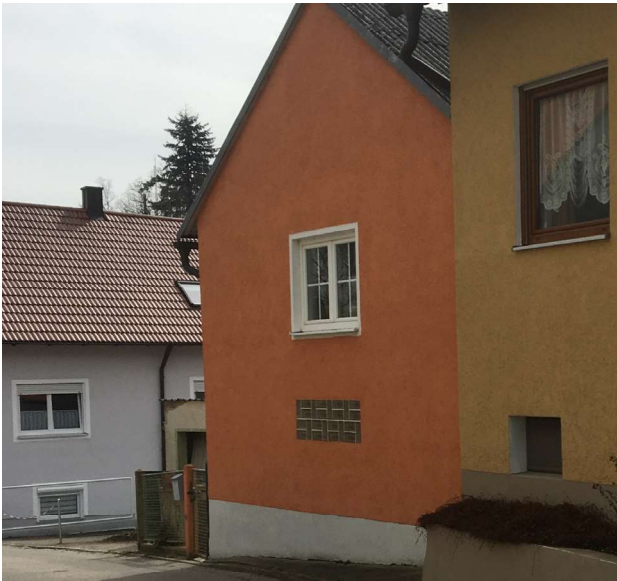
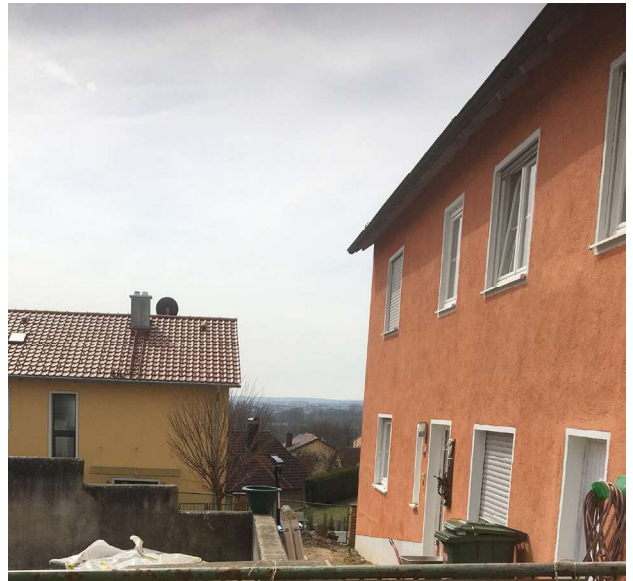
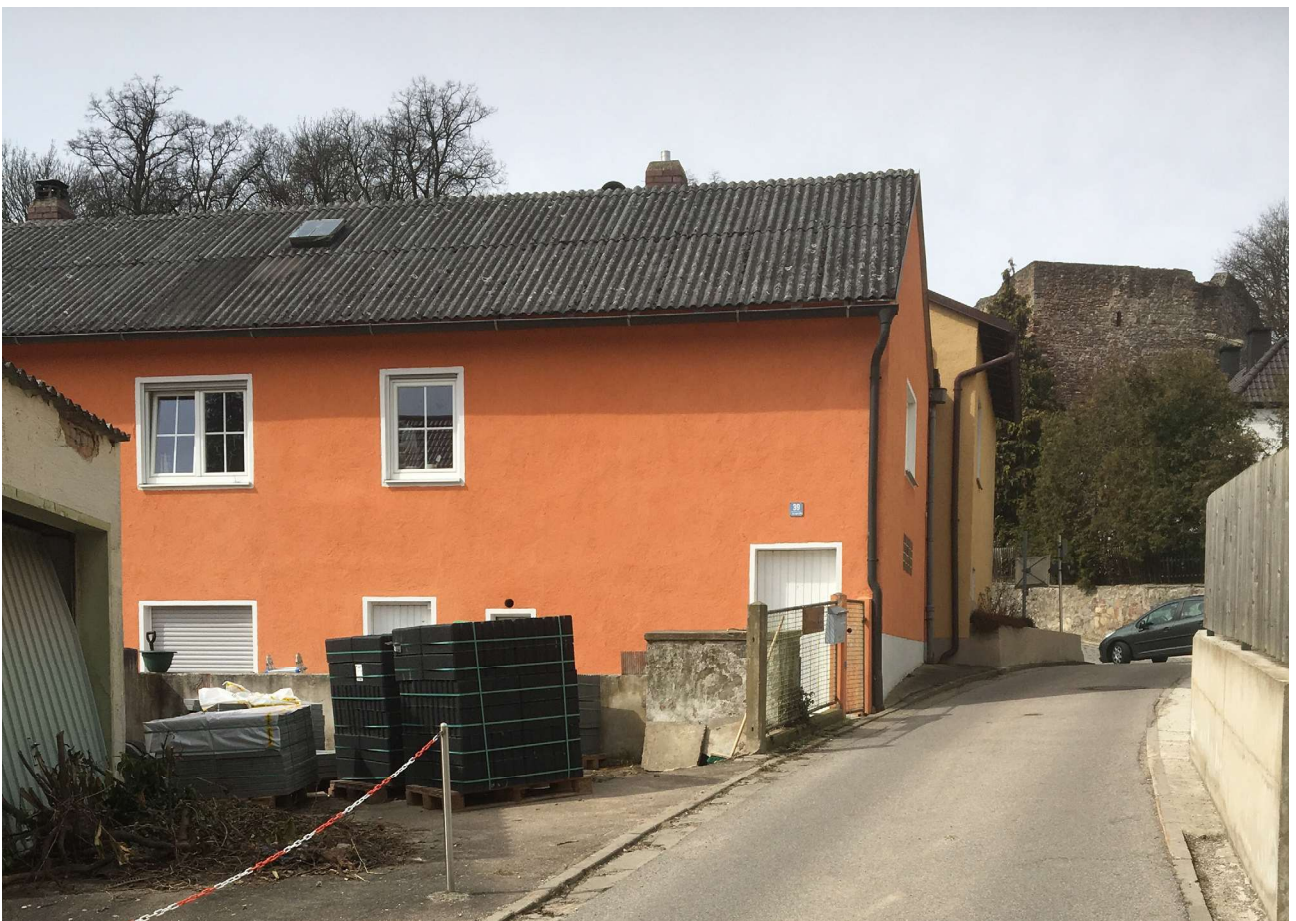
Anschrift
Burgstraße 39

Farbigkeit, Dacheindeckung, Veränderung der Fassadenöffnung

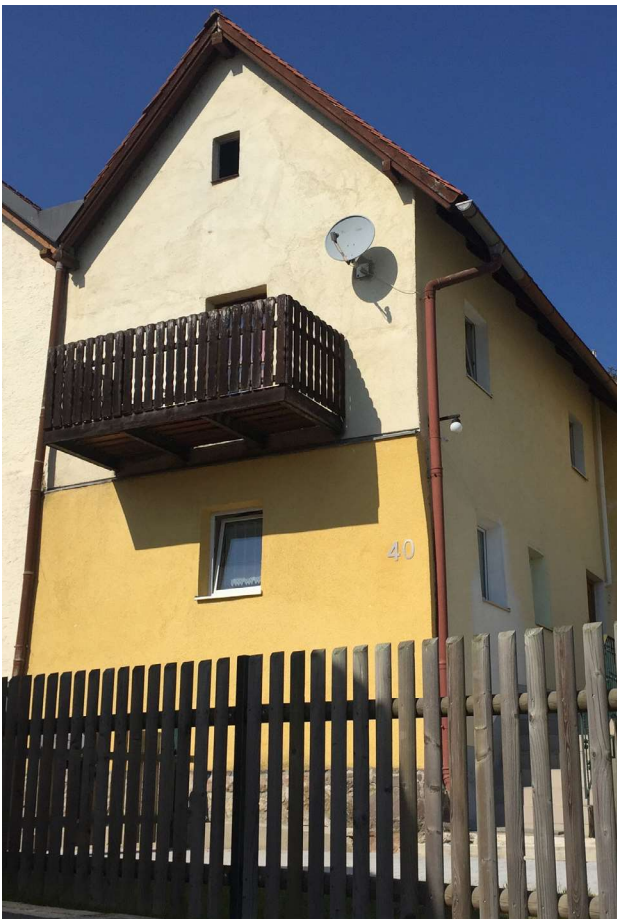
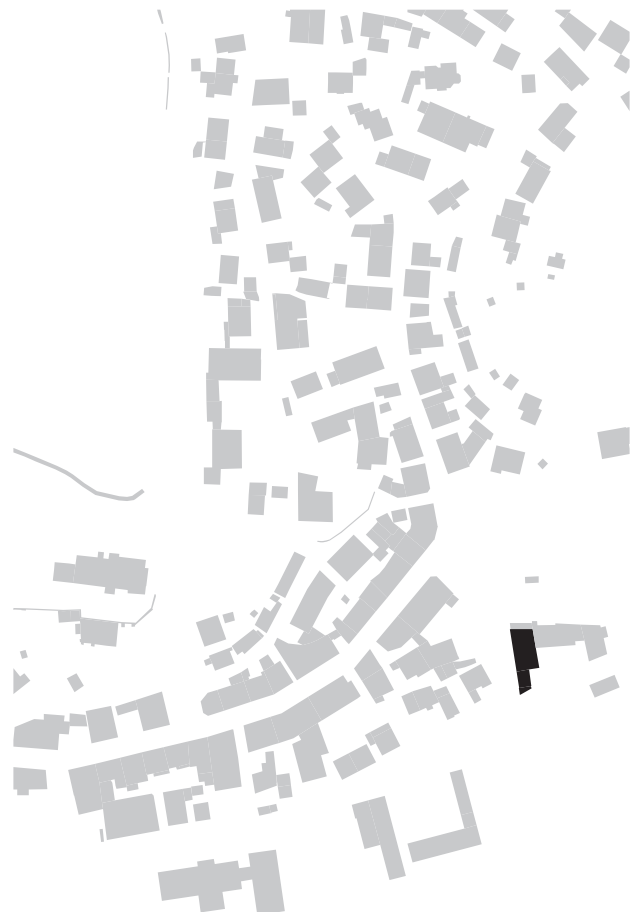
Anschrift
Eichendorffstraße 1

Zustand: sanierungsbedürftig

Fassadenverkleidung, Ausbildung der Brand-
schutzwand, Veränderung der Fassadenproportio-
nen, Antenne und SAT-Anlage vom öffentlichen Raum
einsehbar

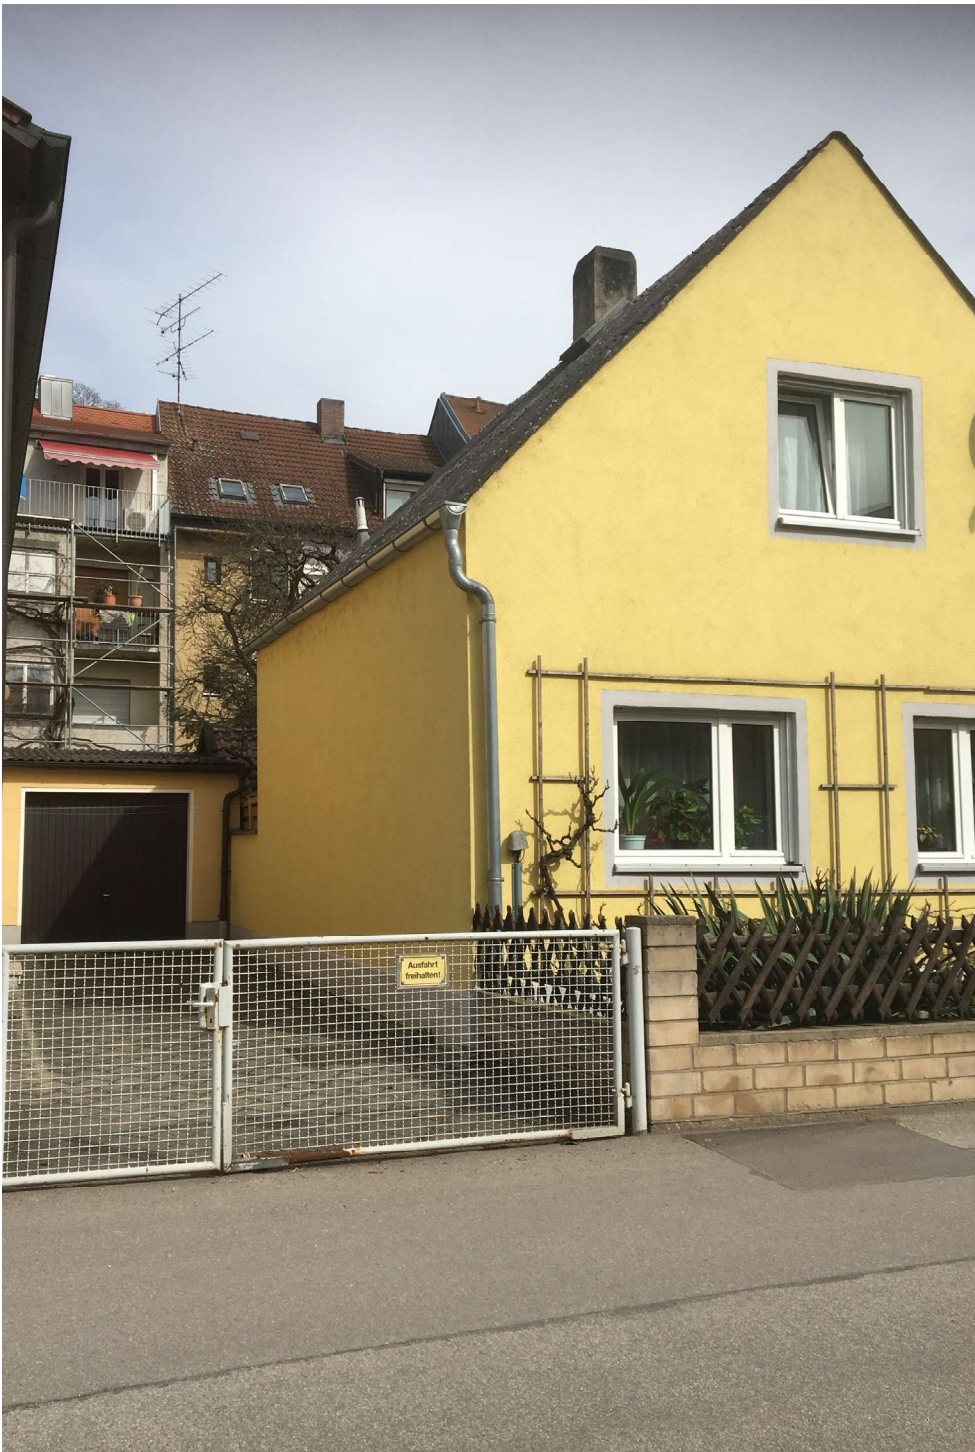
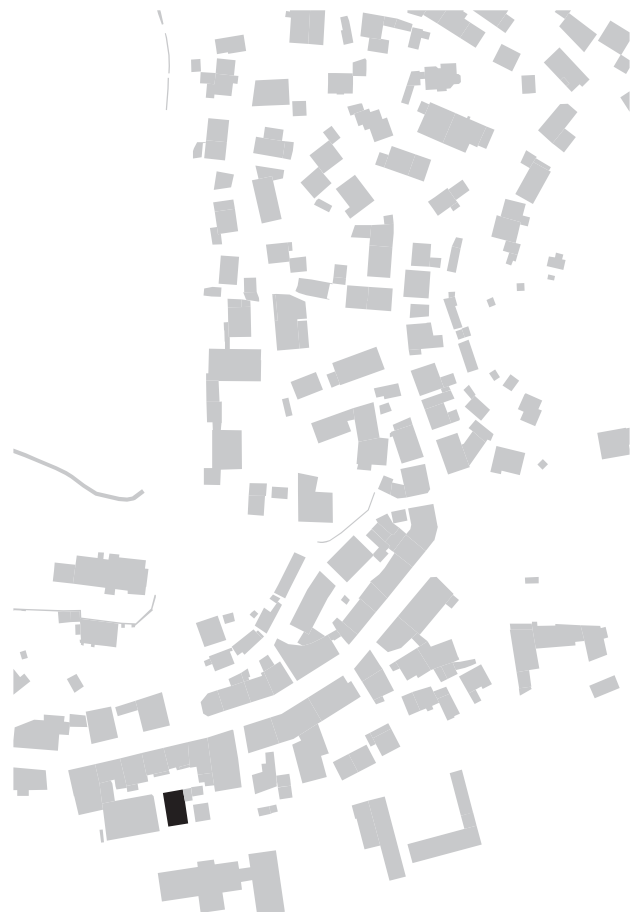
Anschrift
Eichendorffstraße 22

Zustand: saniert

Beschreibung
zweistöckiger, giebelständiger, verputzter Baukörper

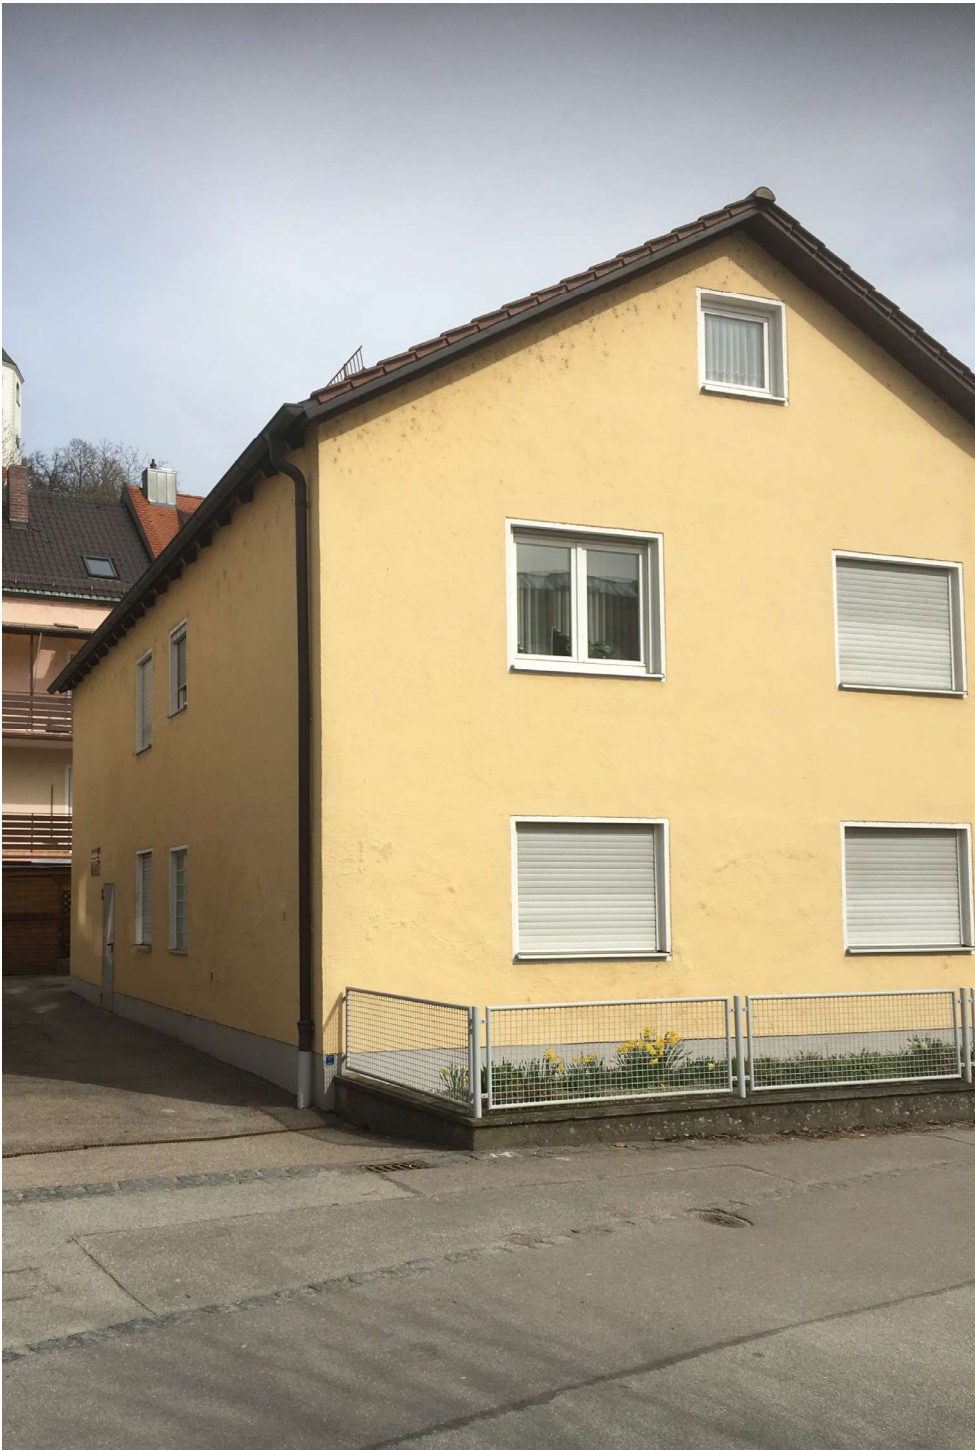
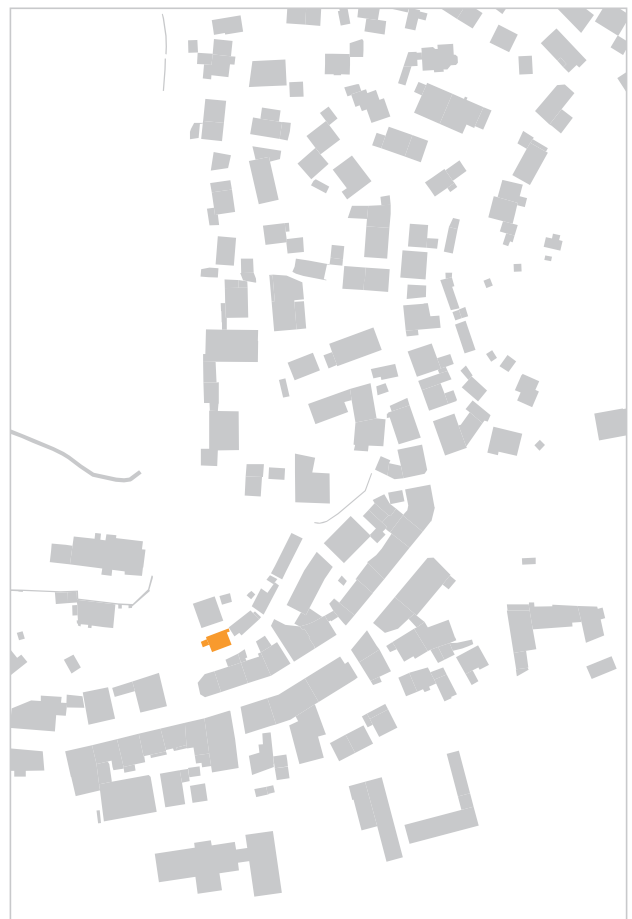
Anschrift
Kolpingstraße 1

Zustand: schlecht saniert

SAT-Schüssel, Qualität der Baumaterialien festlegen,
Dacheindeckung

einstöckiger, traufständiger, verputzter Baukörper
