DENKMALPFLEGERISCHER ERHEBUNGSBOGEN

DONAUSTAUF

LANDKREIS REGENSBURG
REGIERUNGSBEZIRK OBERPFALZ

Teil III - Abbildungen

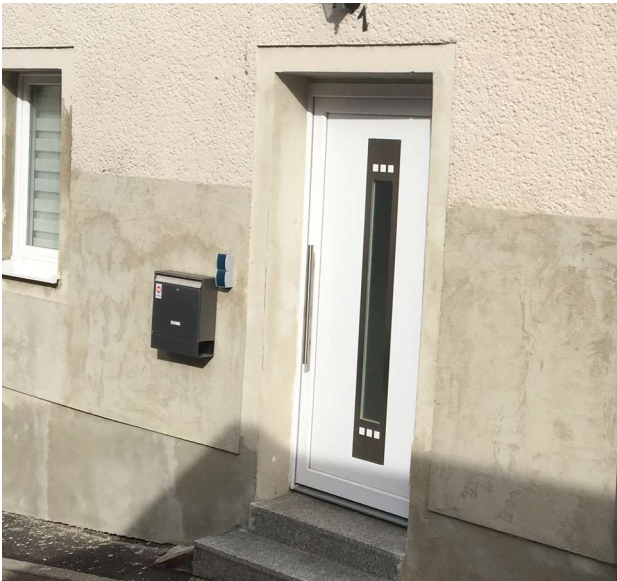
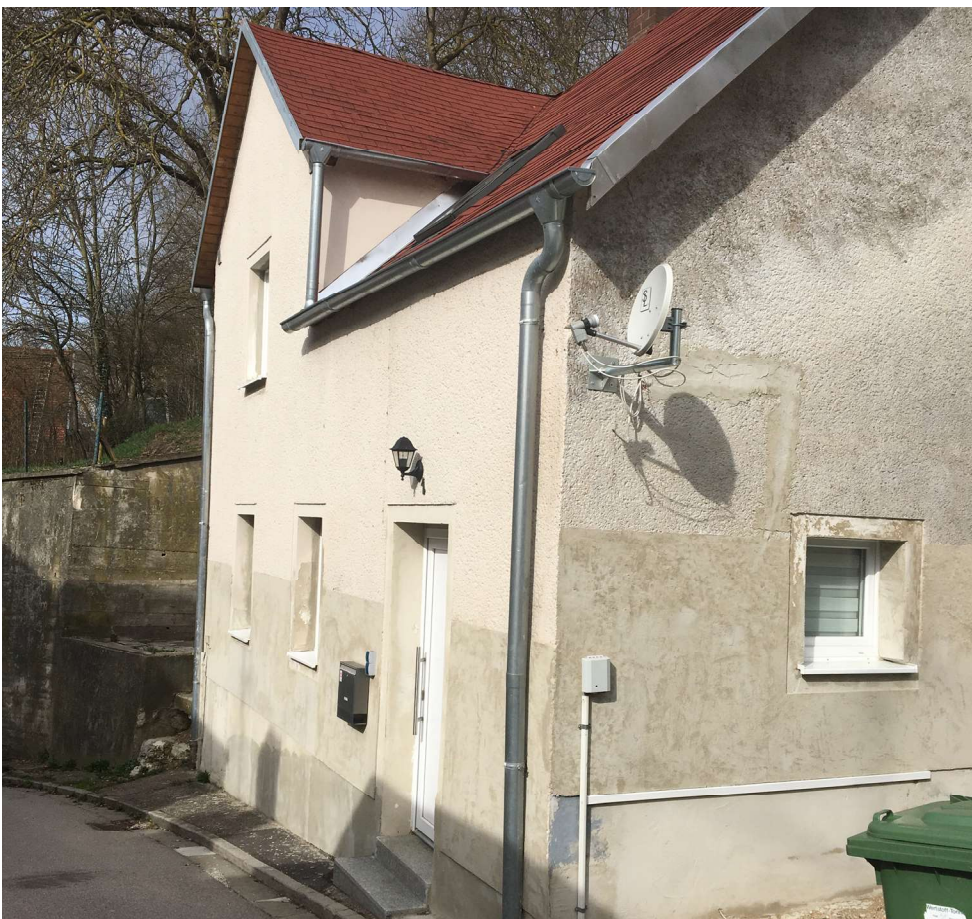
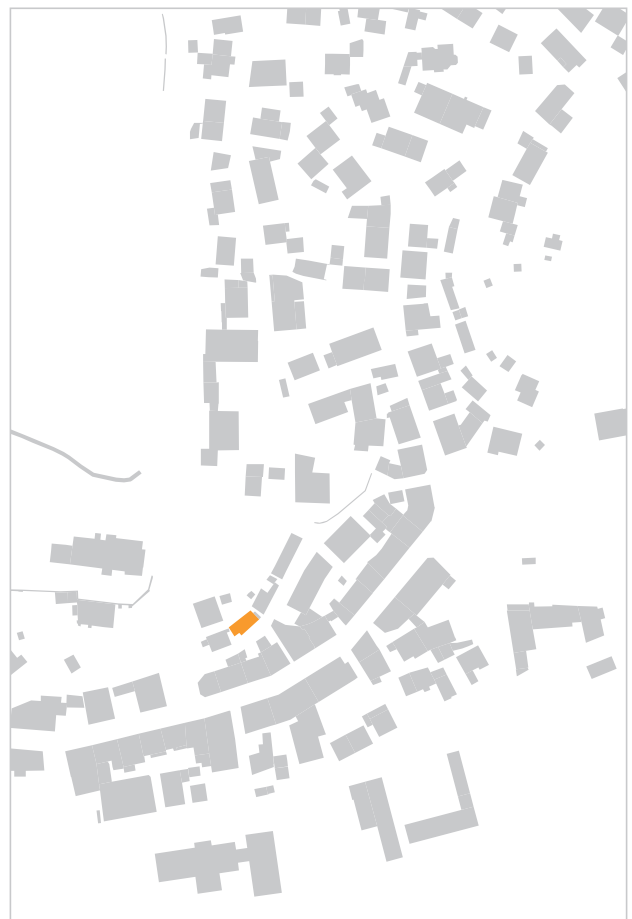
Anschrift
Kolpingstraße 3

Zustand: sanierungsbedürftig

Fassadenverkleidung, Baumaterialien,
dringend Sanierungsberatung

einstöckiger Wohnbau mit Plattenverkleidung

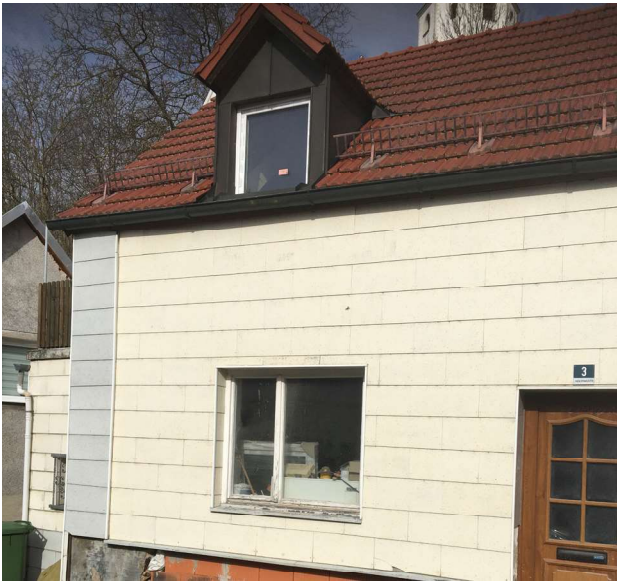
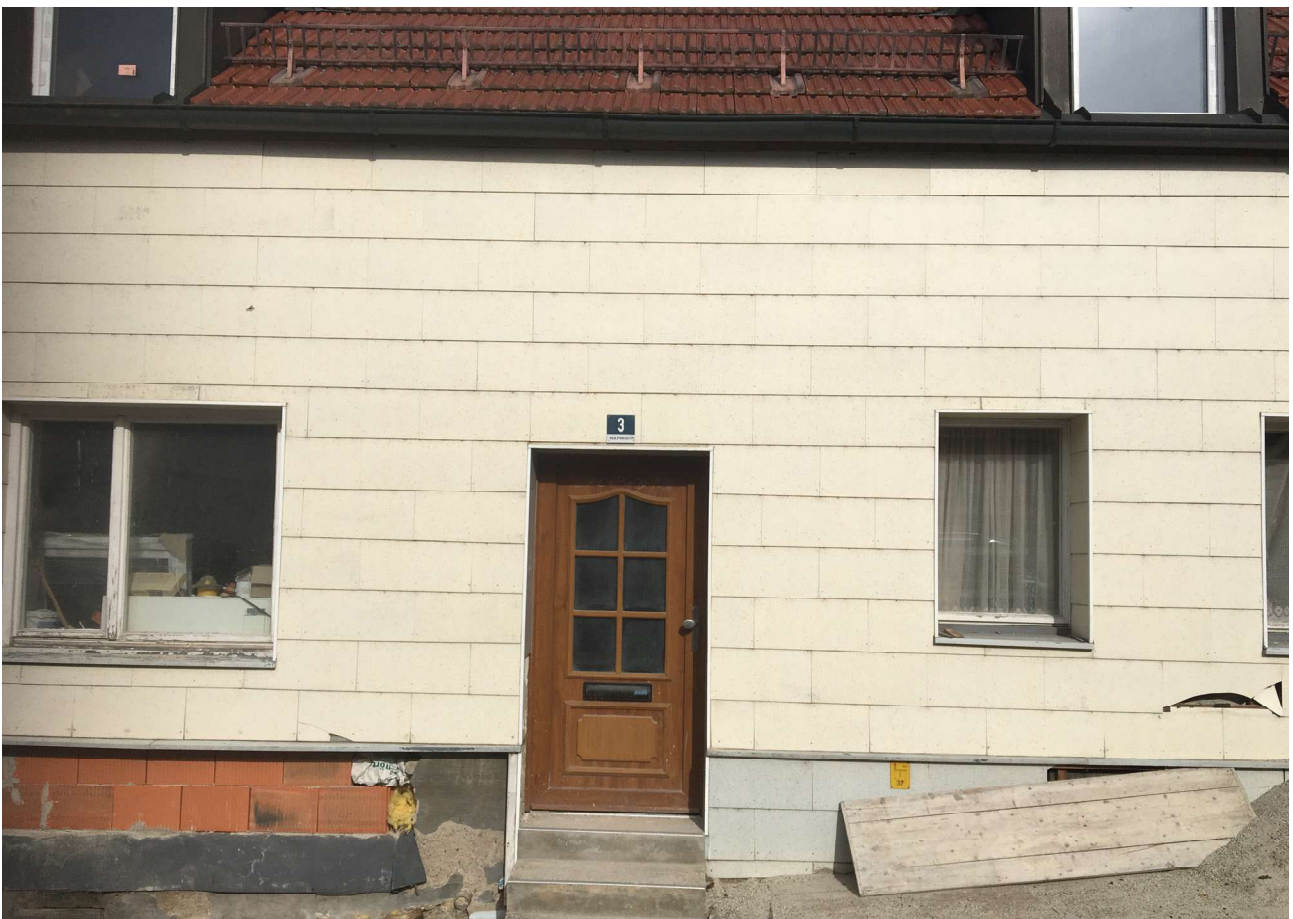
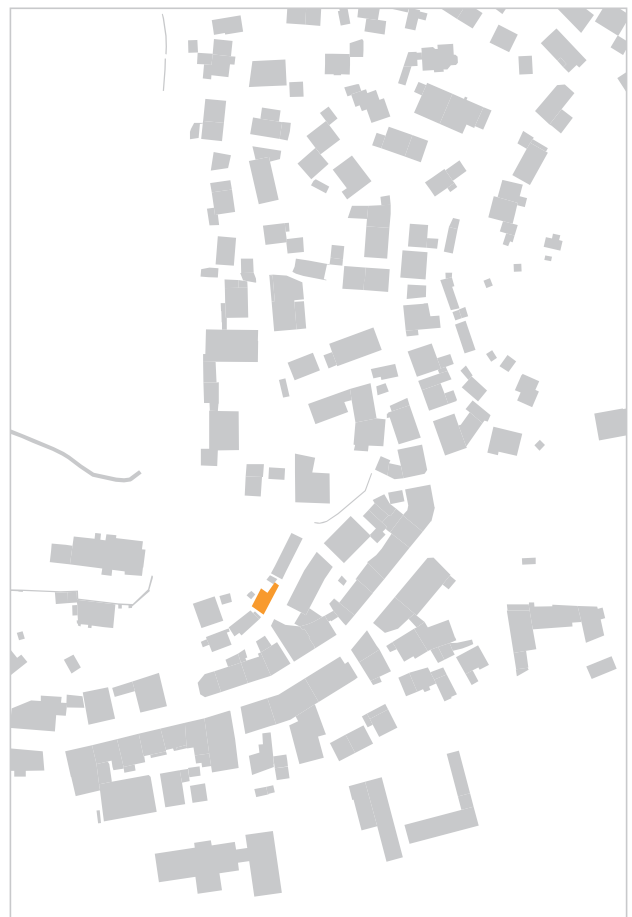
Anschrift
Kolpingstraße 5

Zustand: sanierungsbedürftig

Gitter vor den Fenstern

einstöckiger, traufständiger, verputzter Baukörper

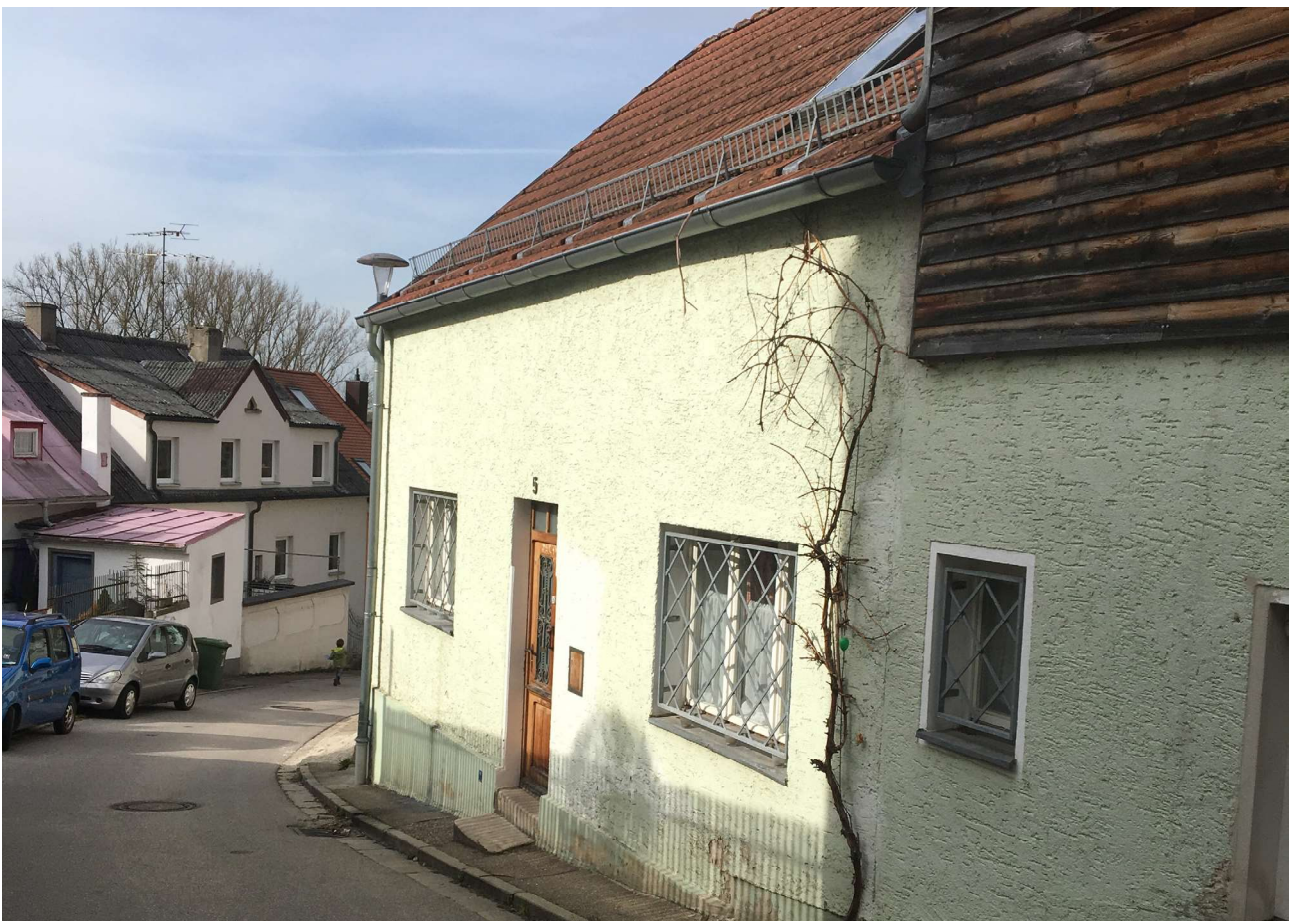
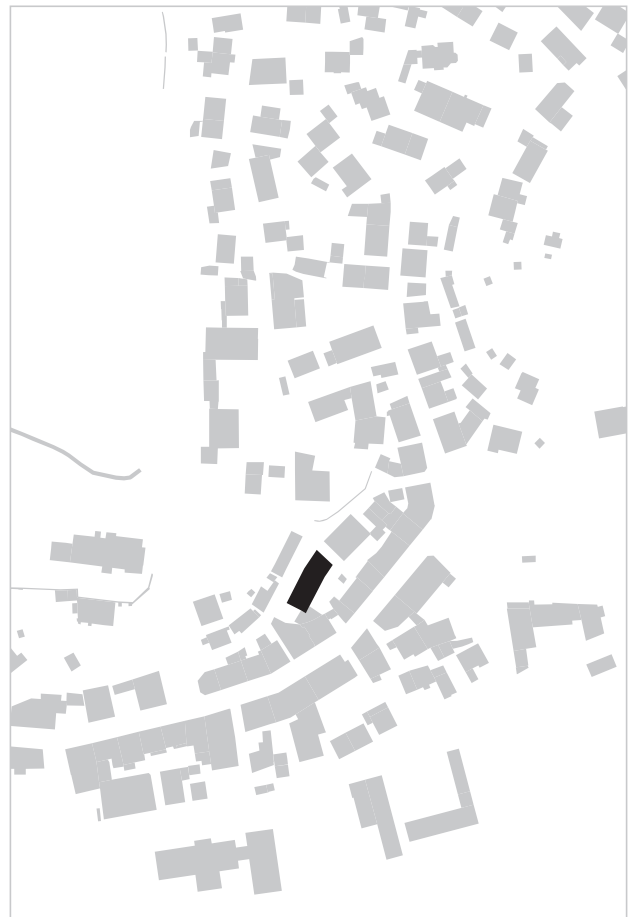
Anschrift
Kolpingstraße 6

Zustand: saniert

Sektionaltor Garage

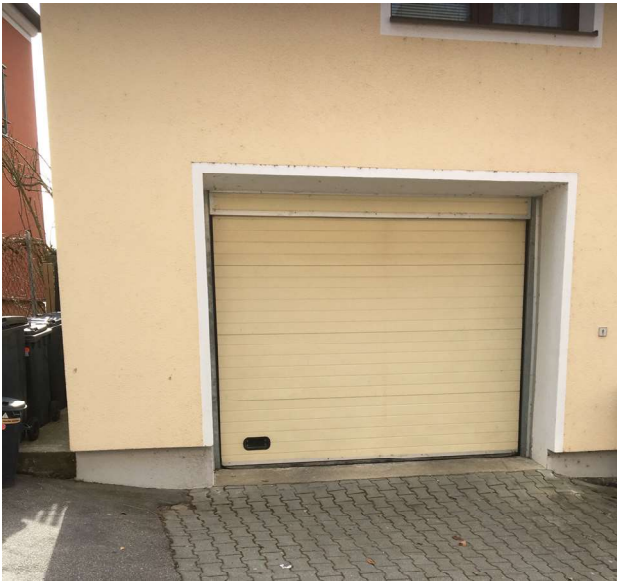
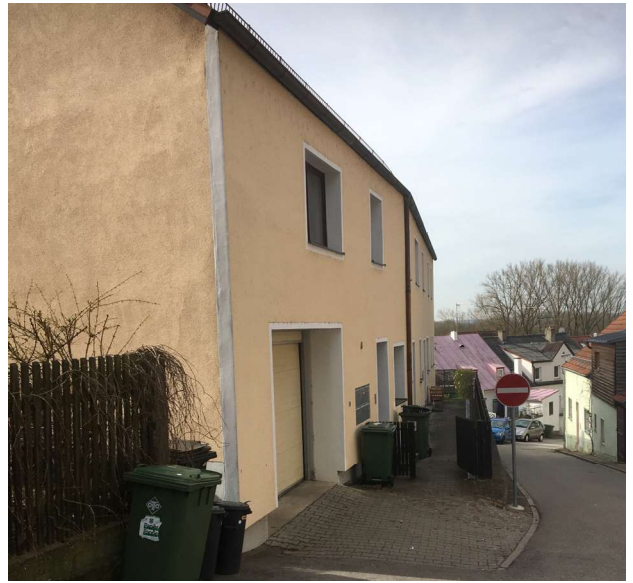
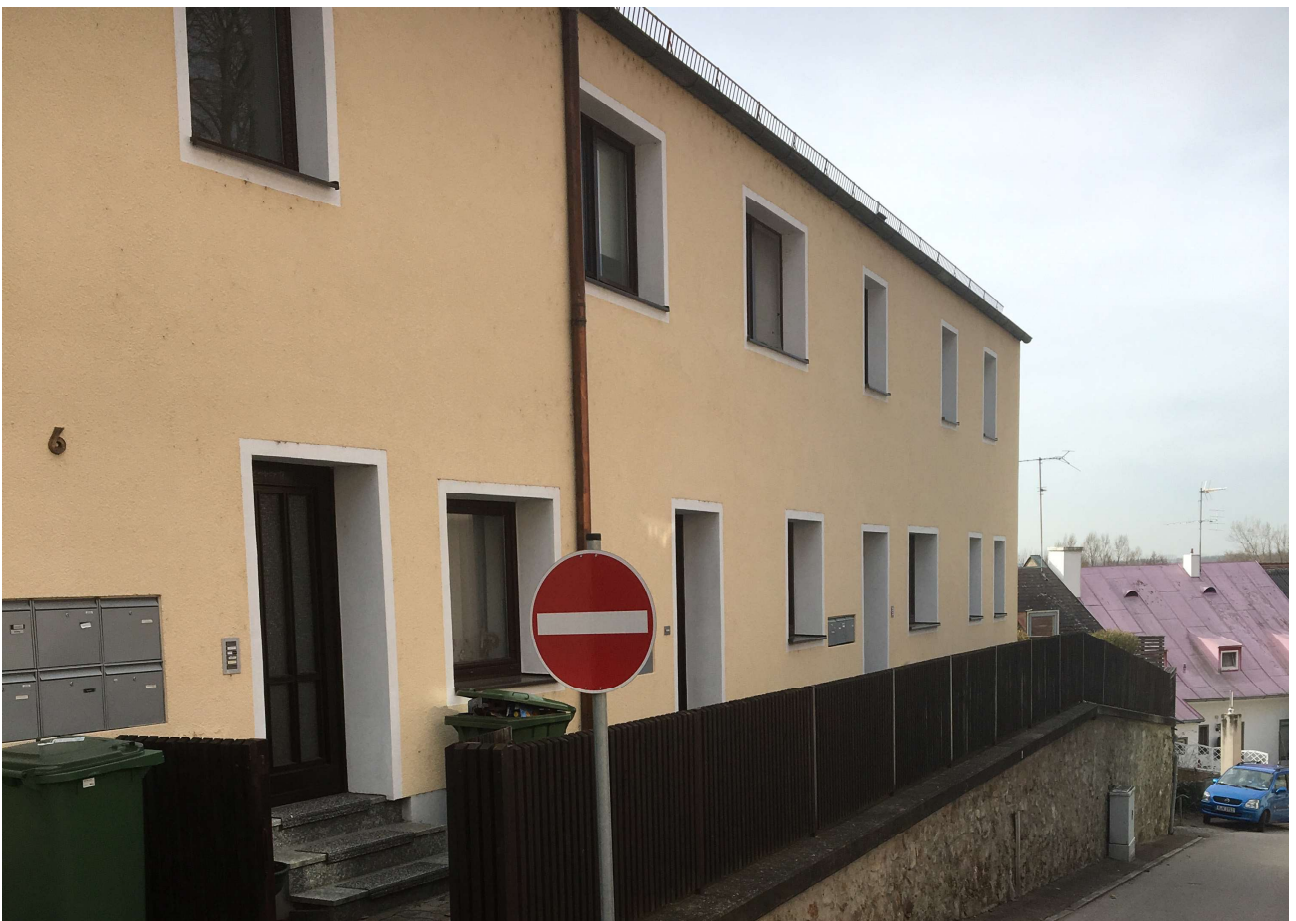
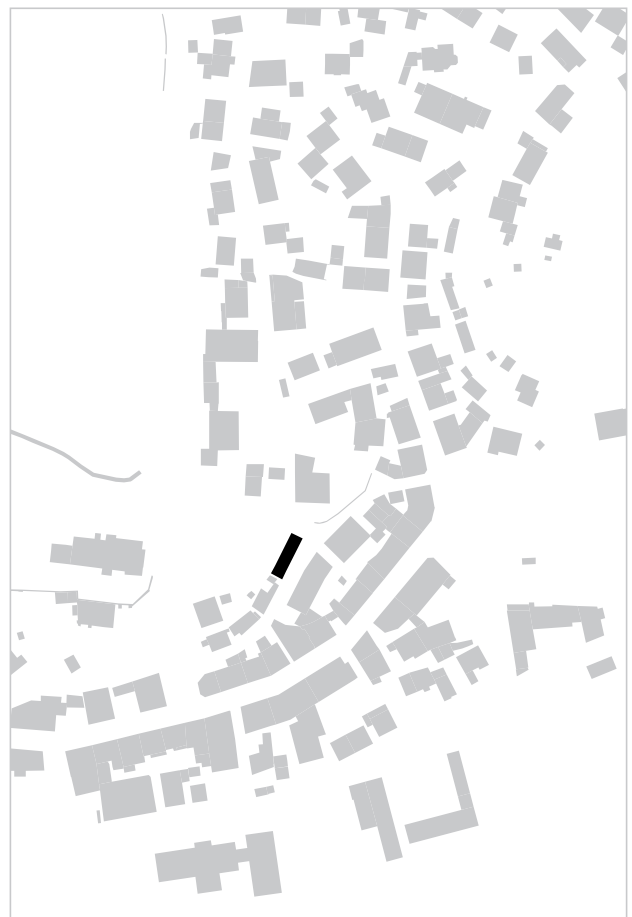
Anschrift
Kolpingstraße 7

Zustand: Neubau

Höhenentwicklung, Fensterteilung

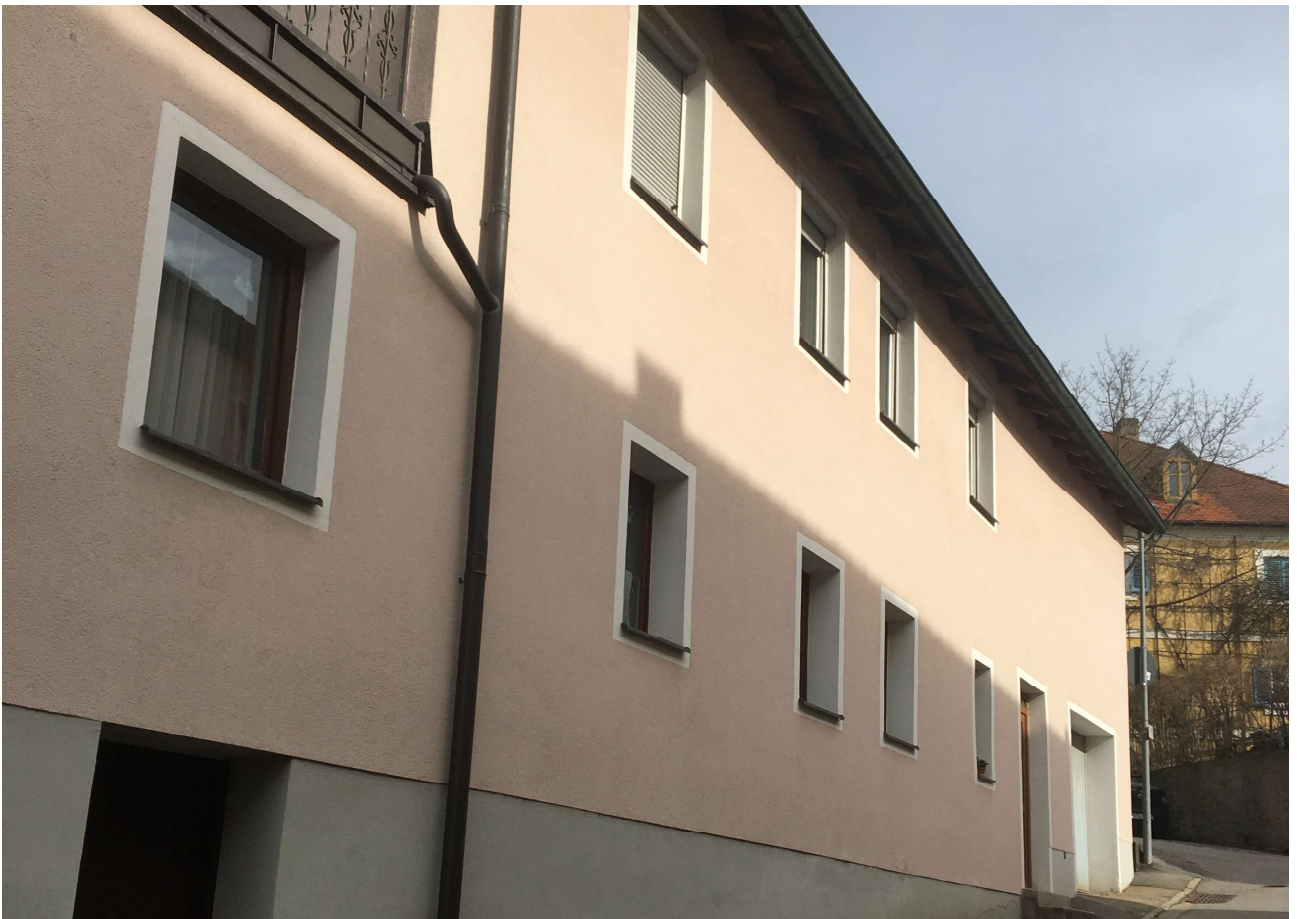
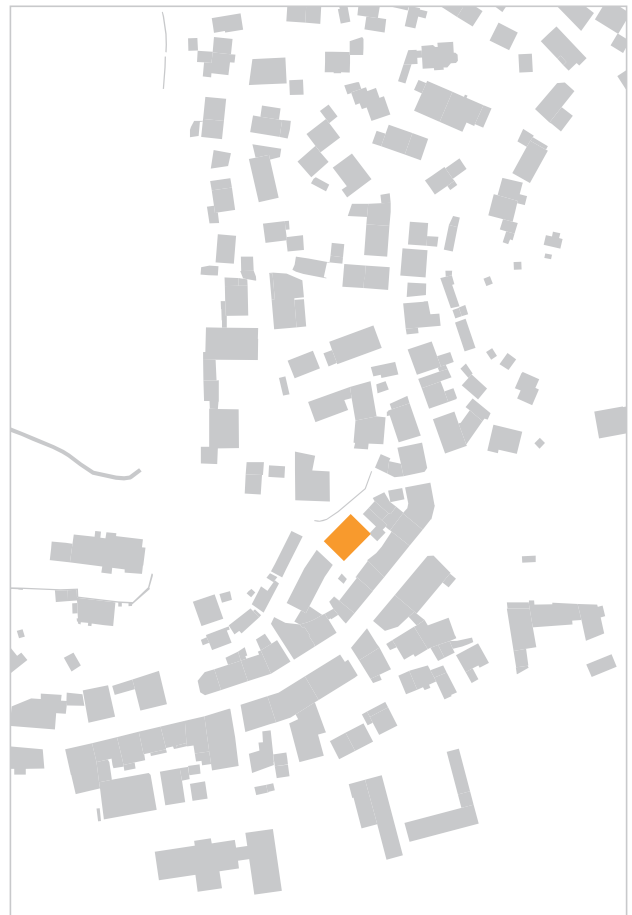
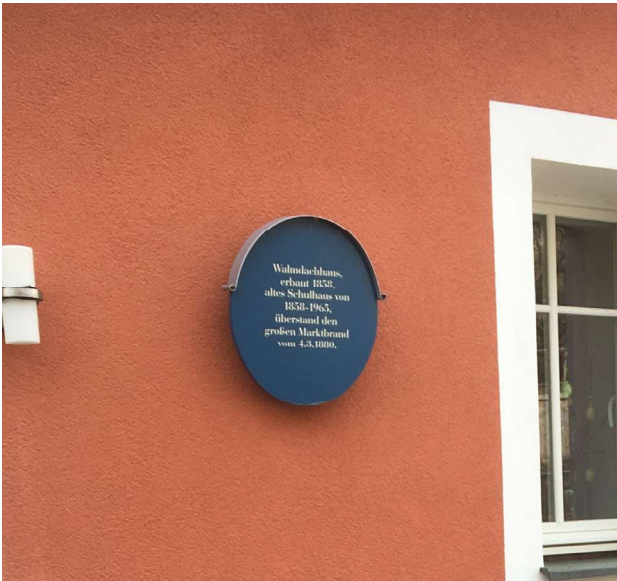
Anschrift
Kolpingstraße 8

Zustand: saniert

Beschreibung
zweistöckiger, verputzter Baukörper mit Walmdach

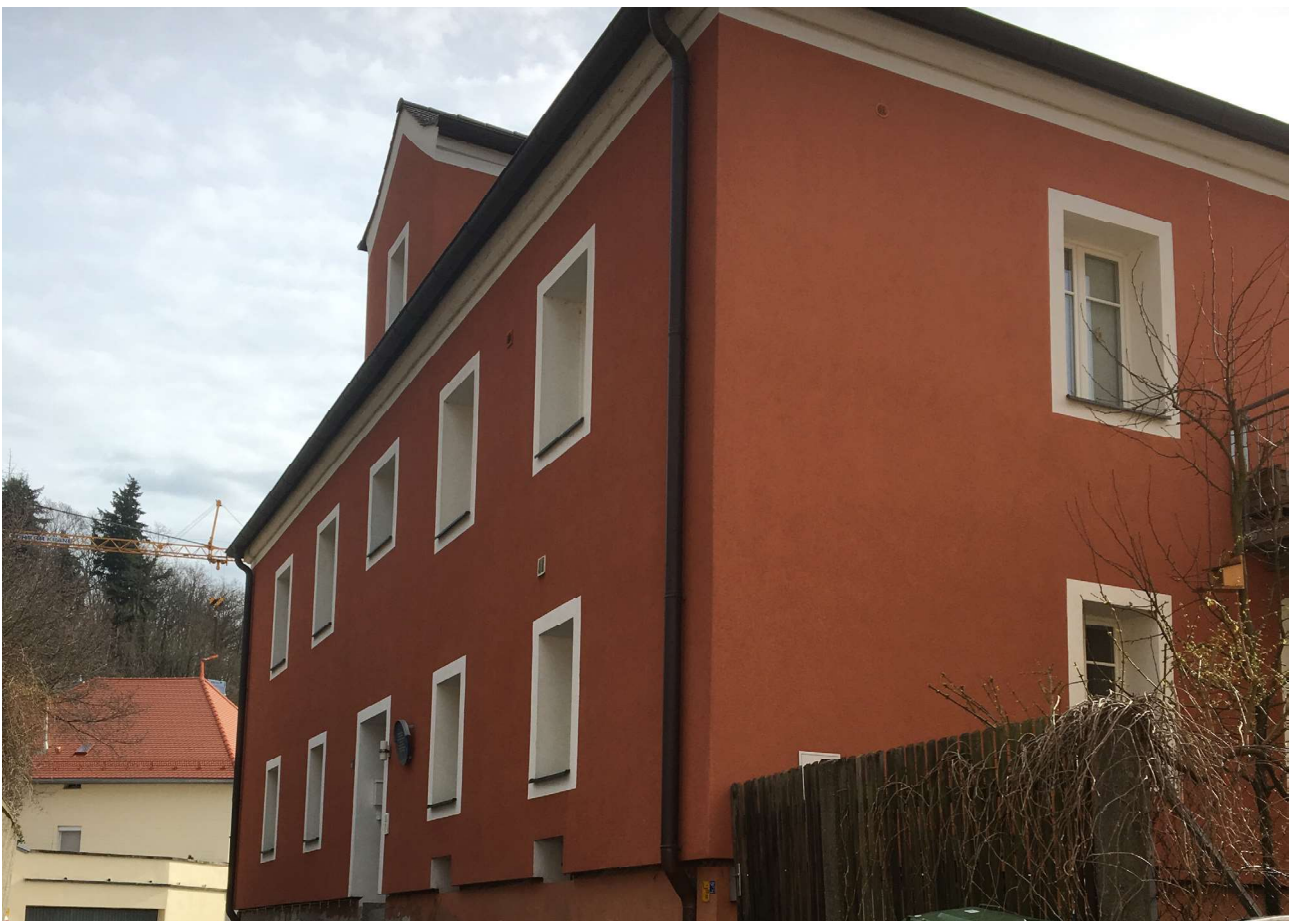
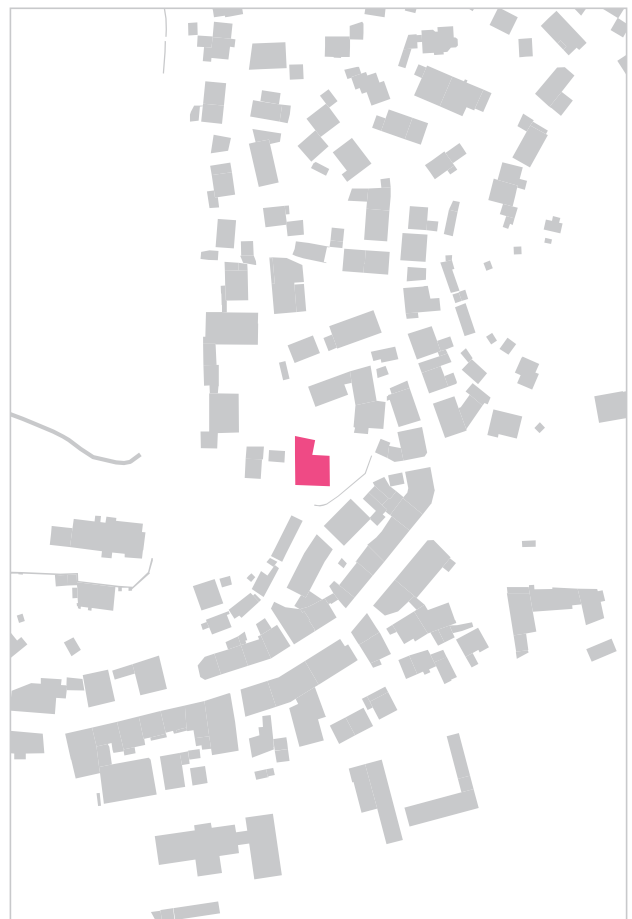
Anschrift
Kolpingstraße 9

Zustand: teilsaniert

nicht sanierte Rückseite
