Objekt
Landschaftsgarten

LEUNINGER & MICHLER
STADTENTWICKLUNG · STADTPLANUNG

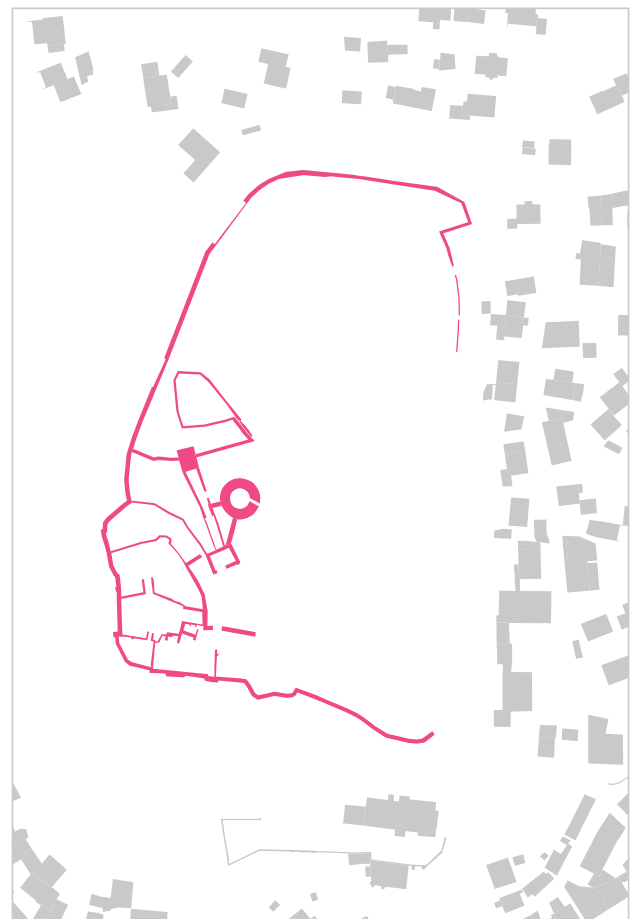
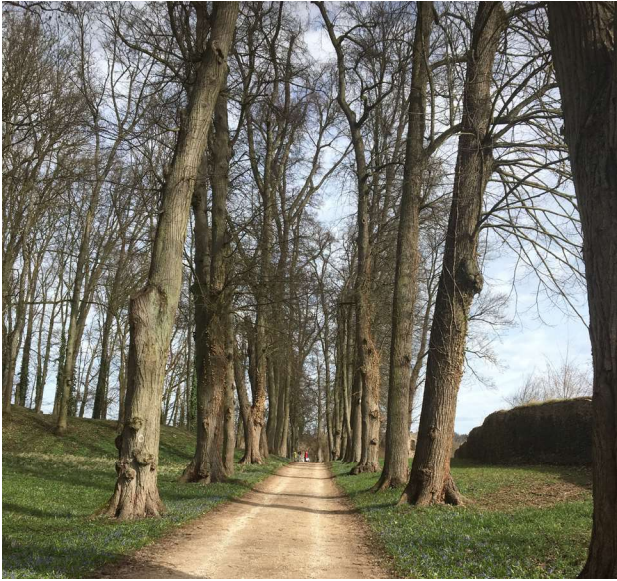
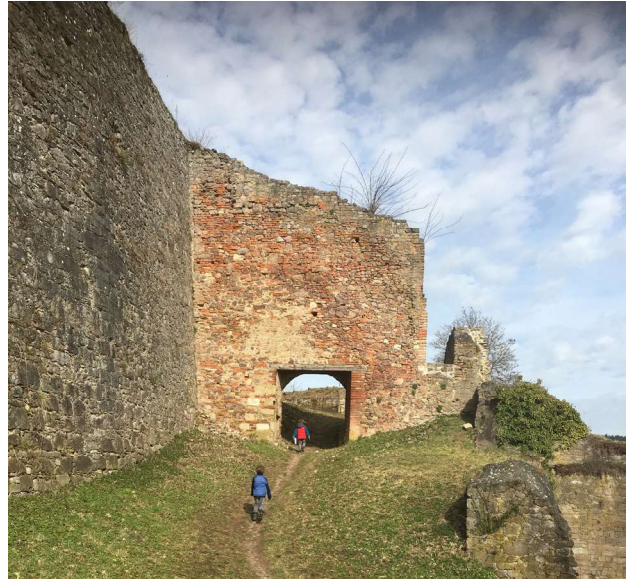
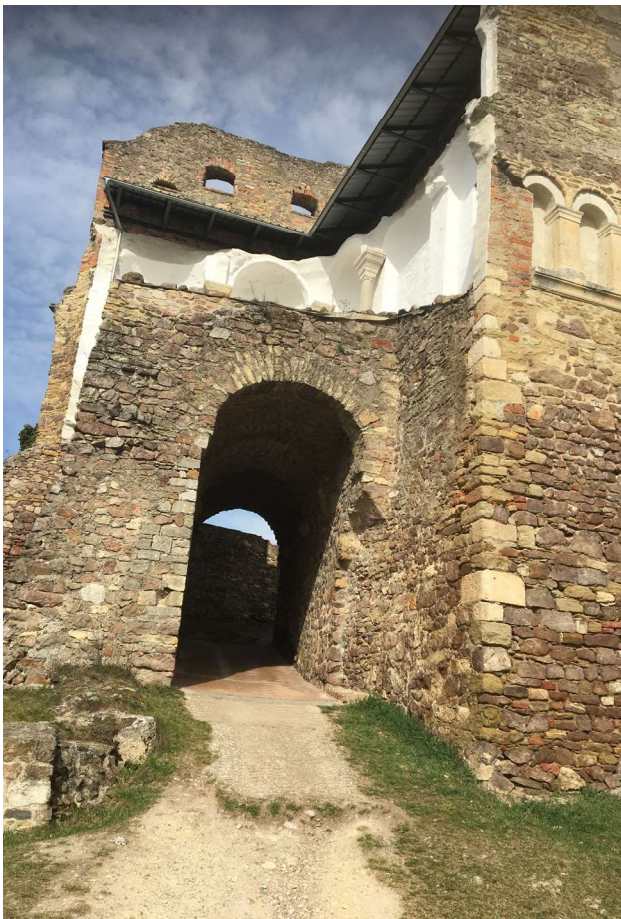
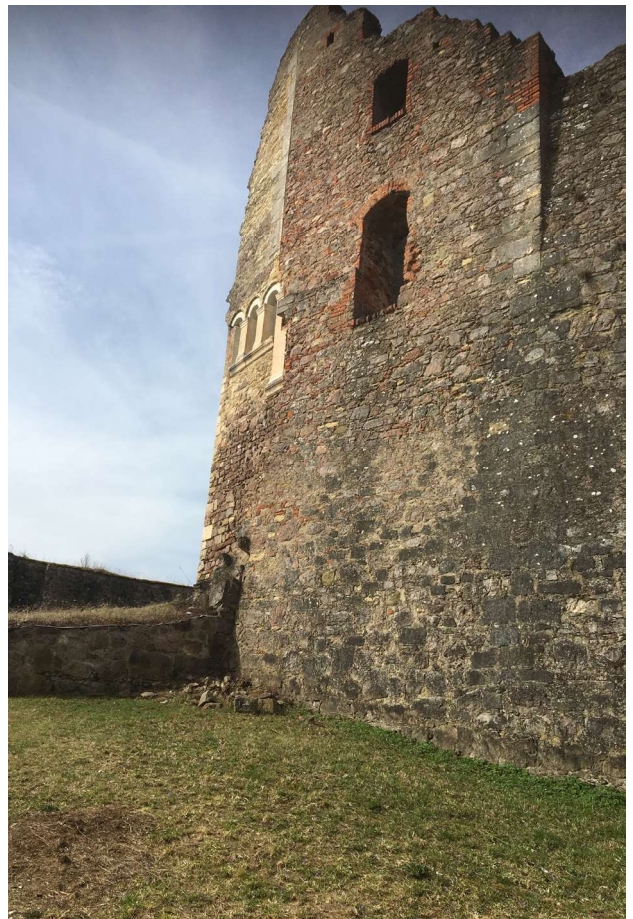
Anschrift
nähe Kantstraße; nahe Taxisstraße; Schloßberg

Zustand: teilsaniert

Beeinträchtigung des Ortsbildes:

Fußwege zur Burg sanieren

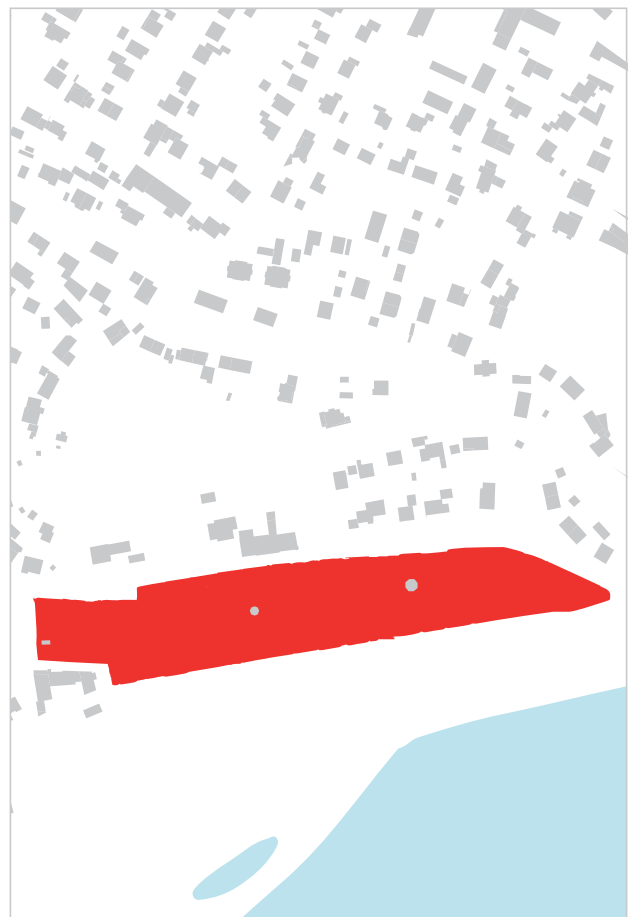
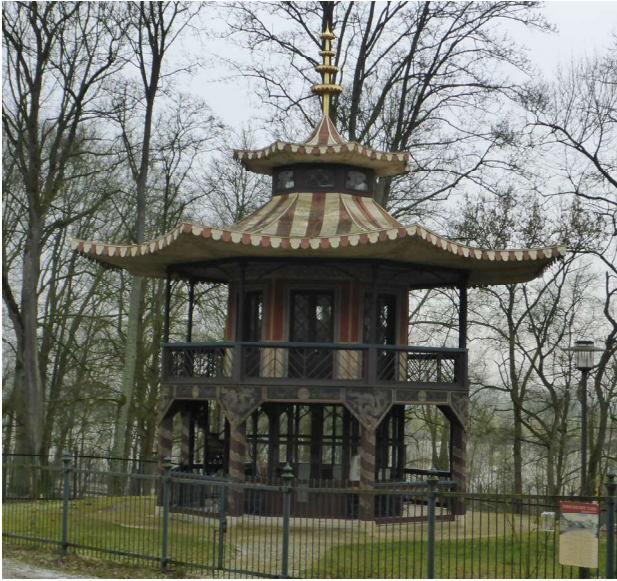
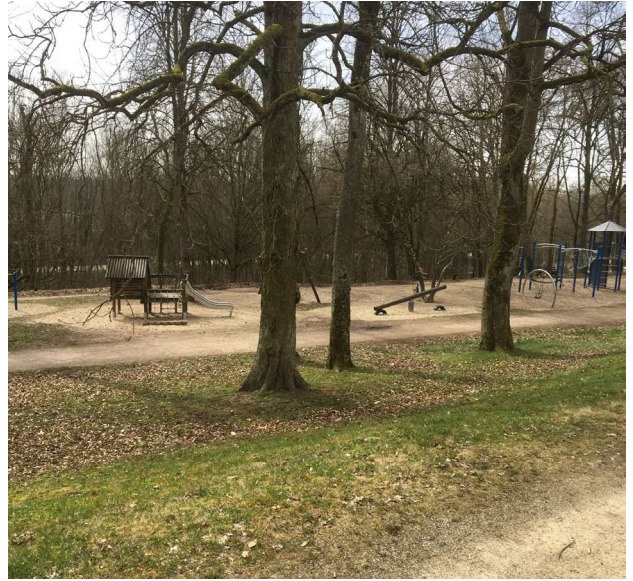
Anschrift
Nähe Wörther Straße

Zustand: saniert

Parkpflege

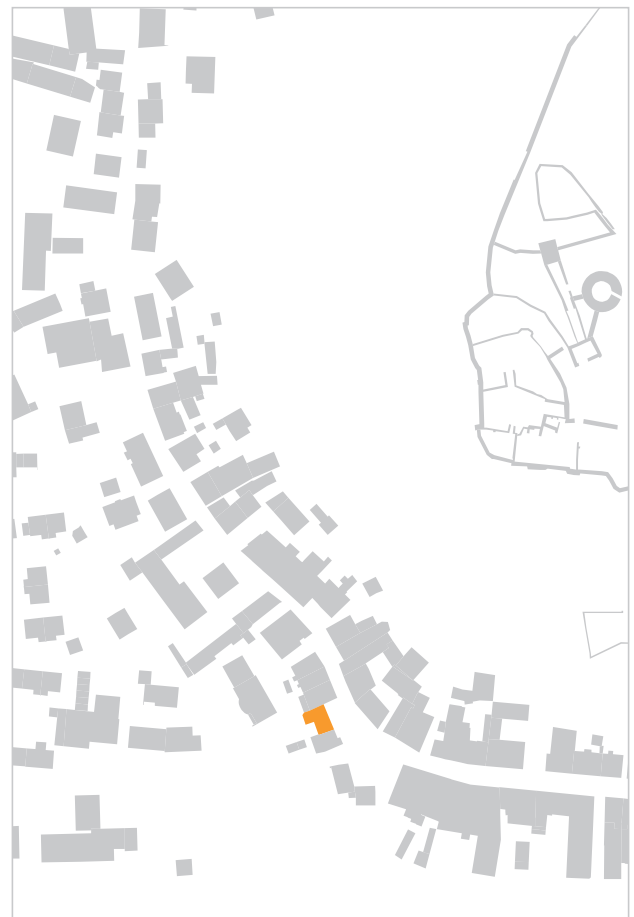
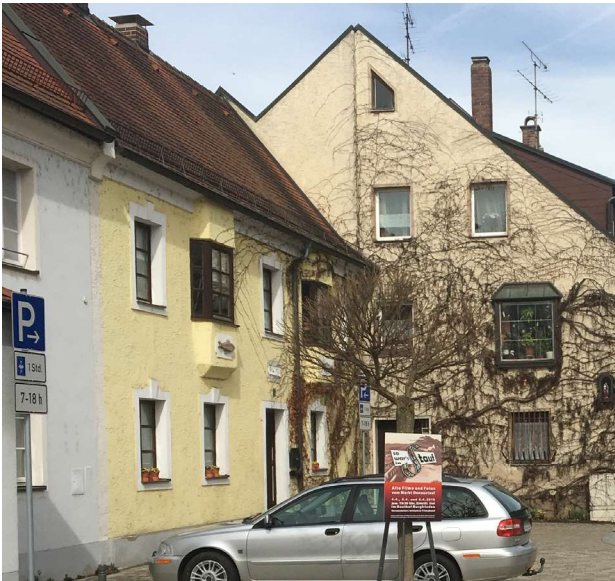
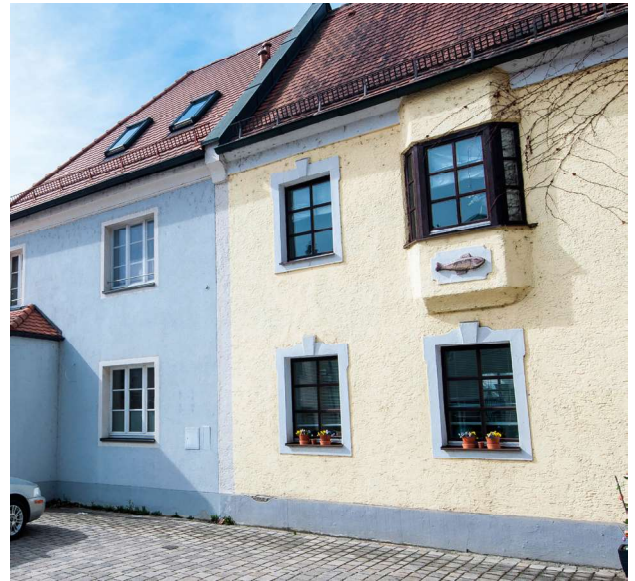
Anschrift
Prüllstraße 1

Zustand: saniert

Beeinträchtigung des Ortsbildes:

Putzoberflächen

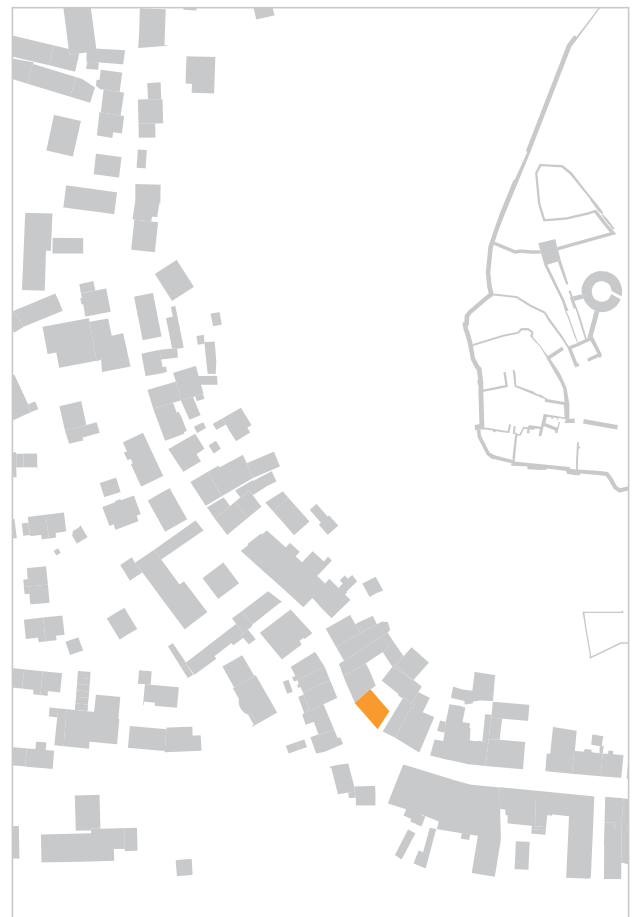
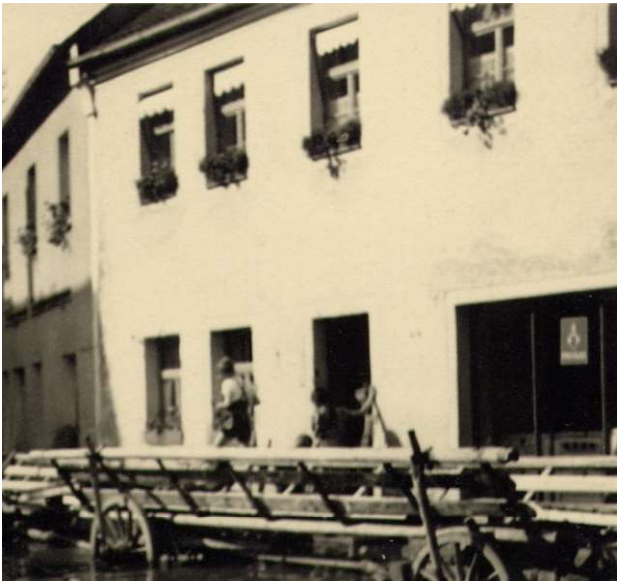
Anschrift
Prüllstraße 2

Zustand: saniert

Beeinträchtigung des Ortsbildes:

Dachaufbauten und Fenstergliederungen, Materialien, Haustüre

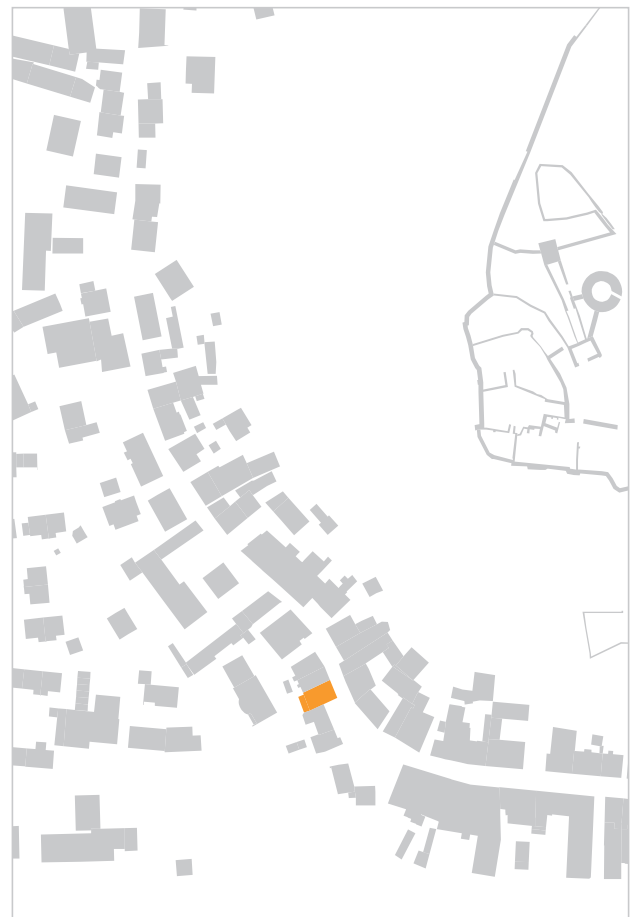
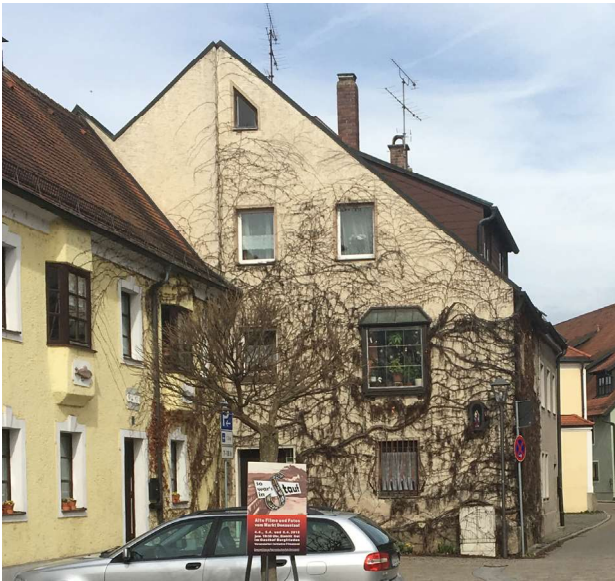
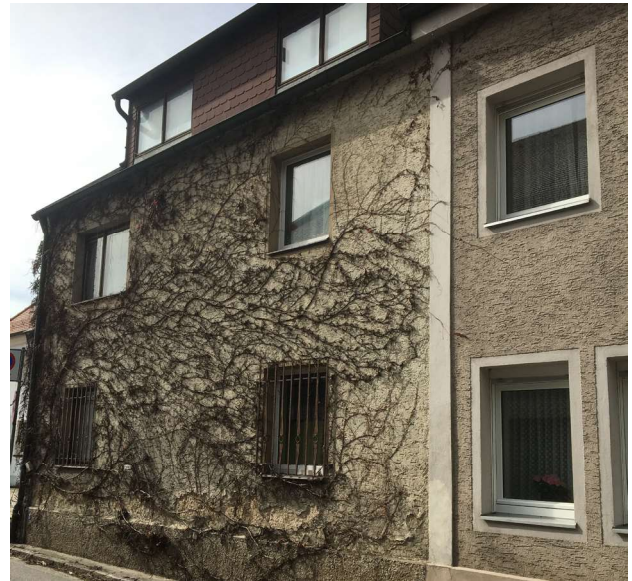
Anschrift
Prüllstraße 3

Zustand: sanierungsbedürftig

Beeinträchtigung des Ortsbildes:

Verteilerkasten, Fenstergliederung, Putzoberfläche und Bepflanzung

zweigeschossiger, traufständiger, verputzter Satteldachbau mit intensiven Eingriffen in den 80iger Jahren.

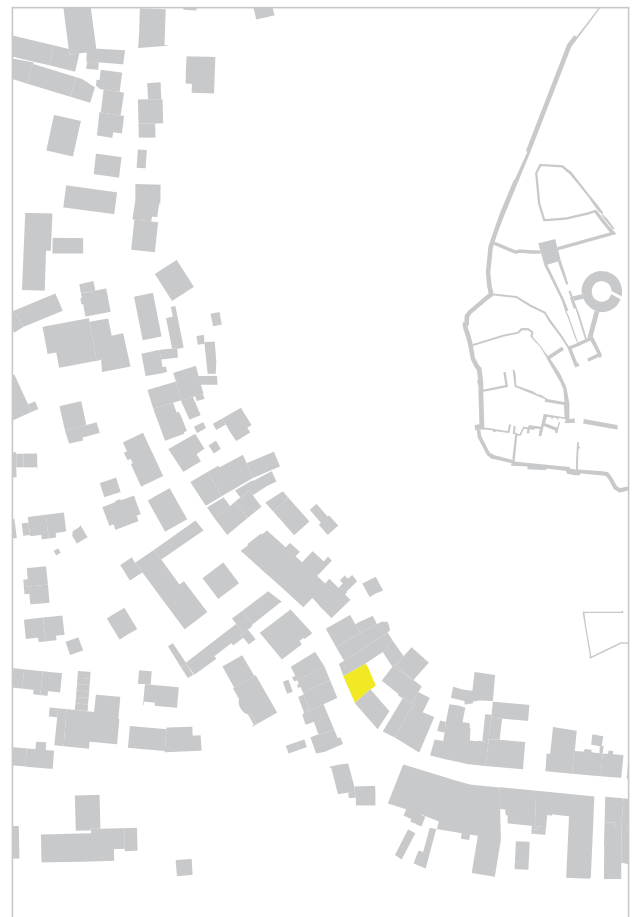
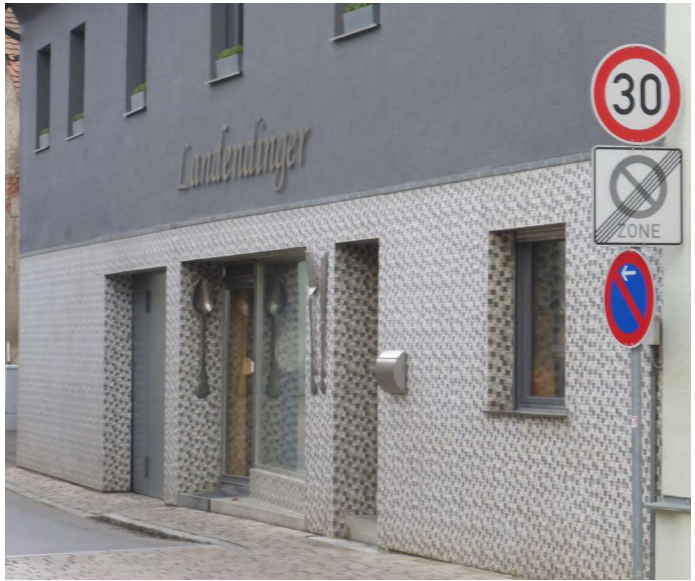
Anschrift
Prüllstraße 4

Zustand: saniert

Beeinträchtigung des Ortsbildes:

Umgang mit Sockelzone, Fenstergliederung und Farbgestaltung

zweigeschossiger, traufständiger, verputzter Satteldachbau mit intensiven Eingriffen in den 60iger Jahren.

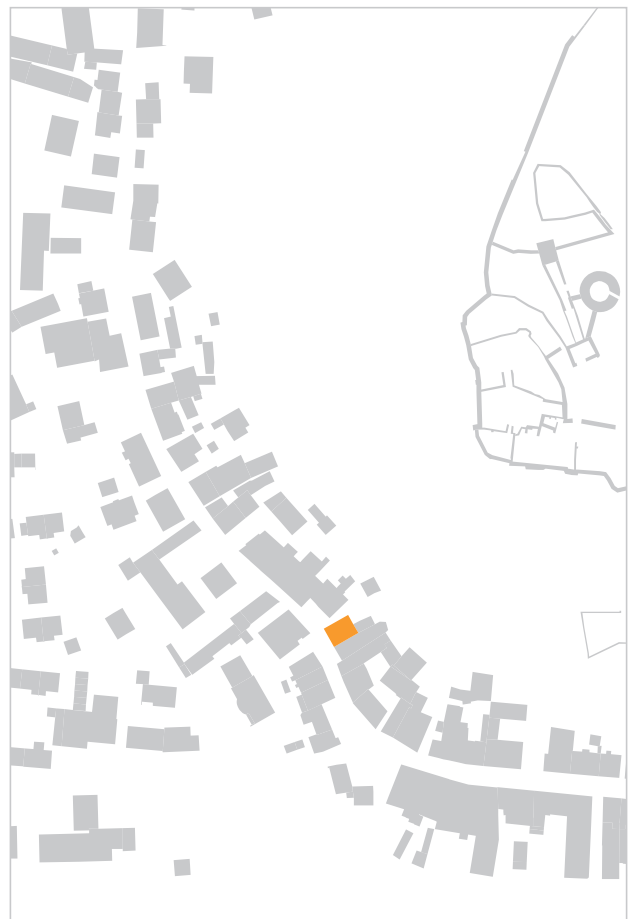
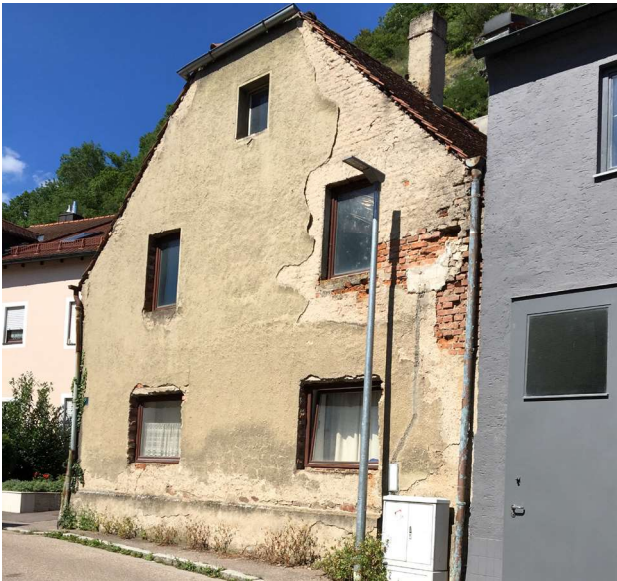
Anschrift
Prüllstraße 6

Zustand: stark sanierungsbedürftig

Beeinträchtigung des Ortsbildes:

Wertigkeit der Substanz und Wirtschaftlichkeit einer Sanierung prüfen

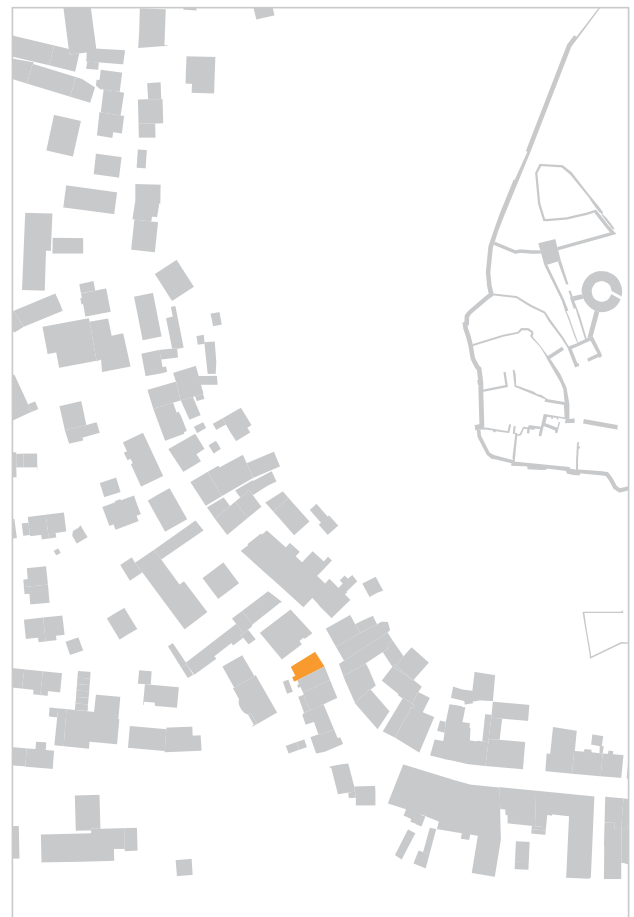
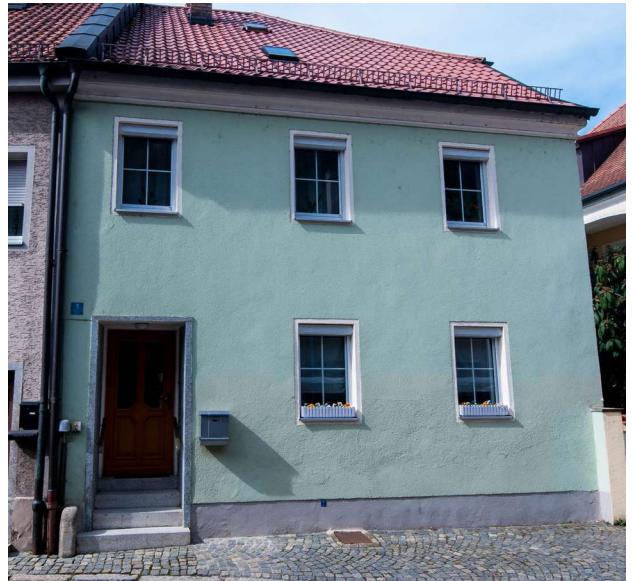
Anschrift
Prüllstraße 7

Zustand: saniert

Beeinträchtigung des Ortsbildes:

aufgesetzte Jalousien, aufgeklebte Sprossen, Dacheindeckung

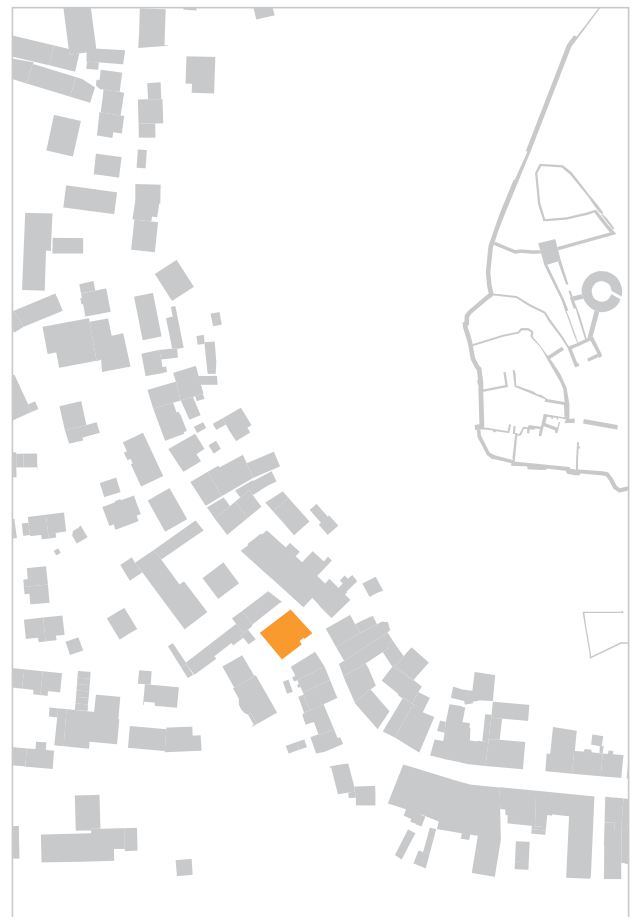
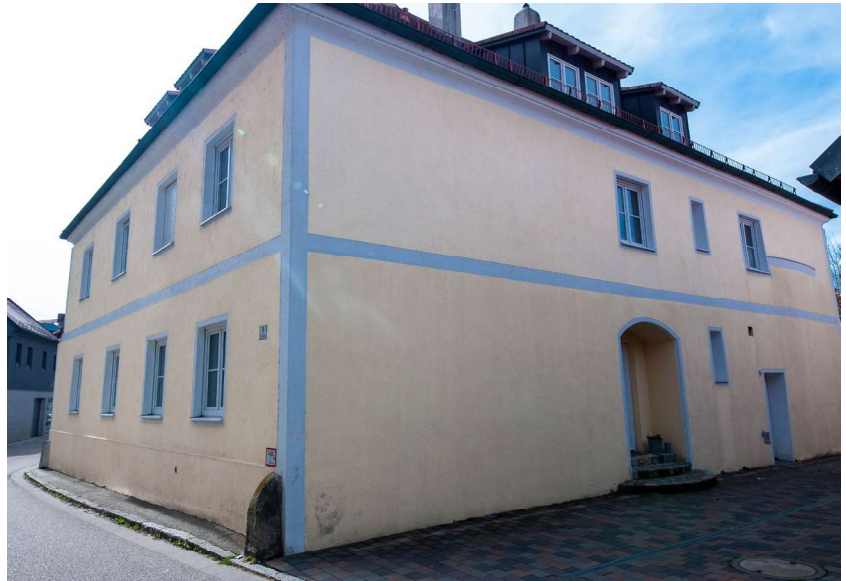
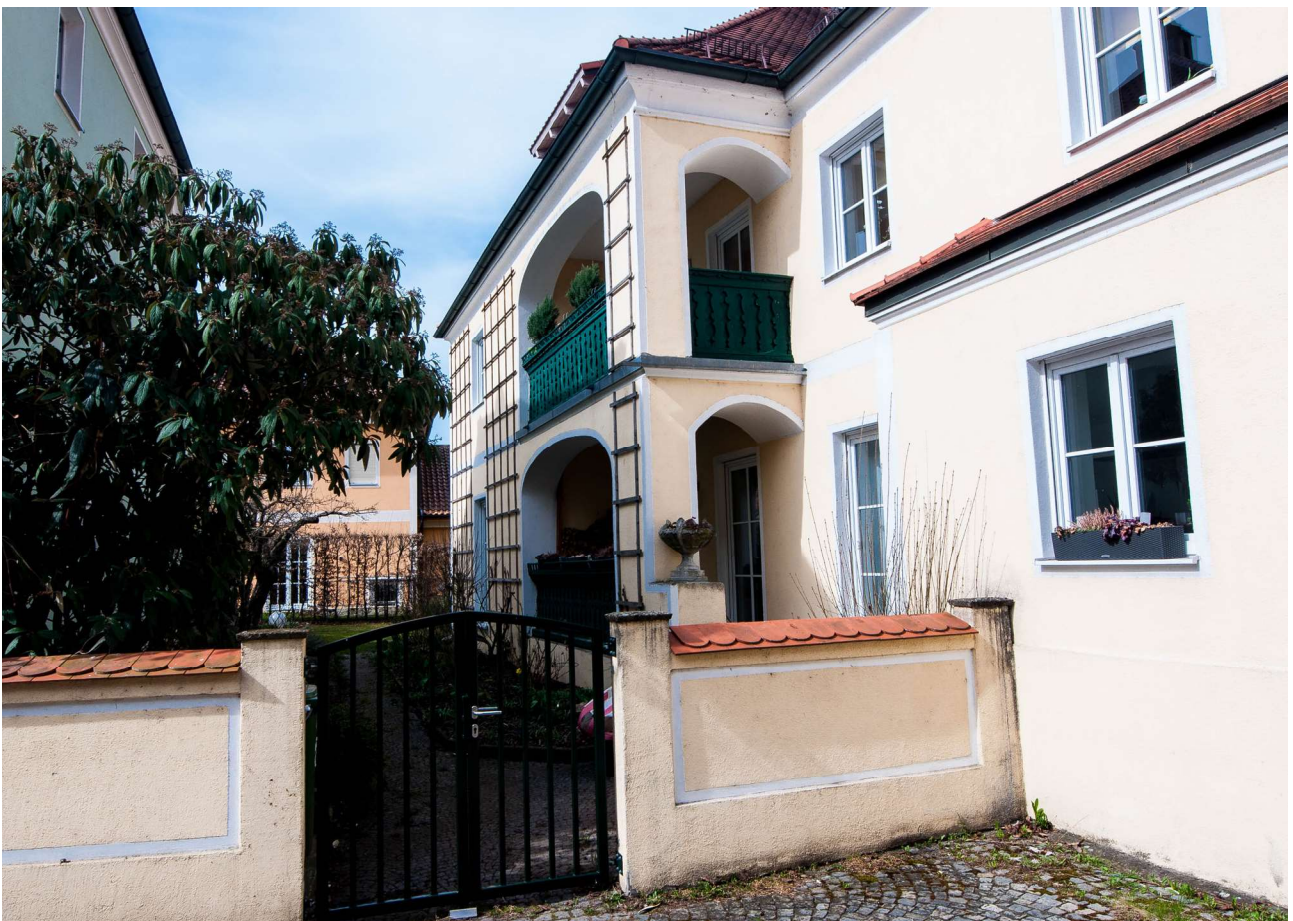
Anschrift
Prüllstraße 9

Zustand: saniert

Beeinträchtigung des Ortsbildes:

Umgang mit Dachaufbauten

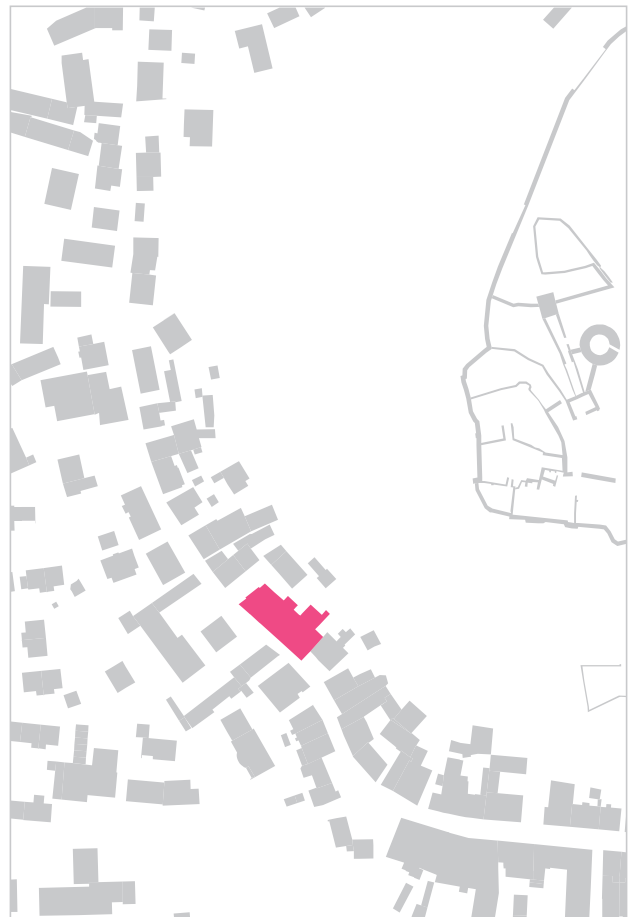
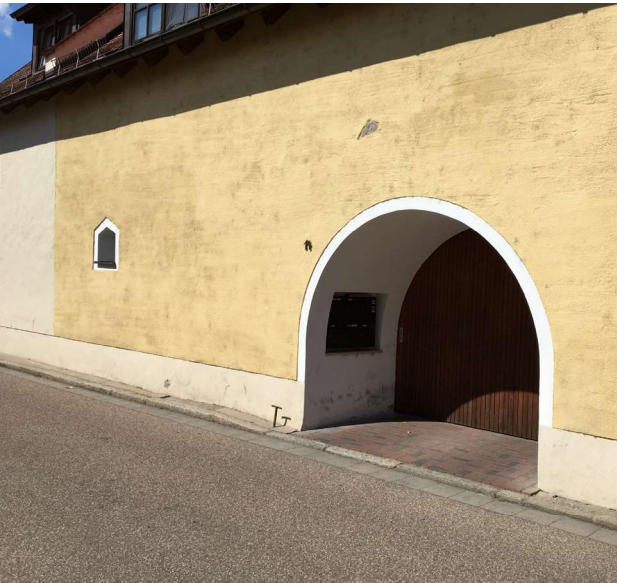
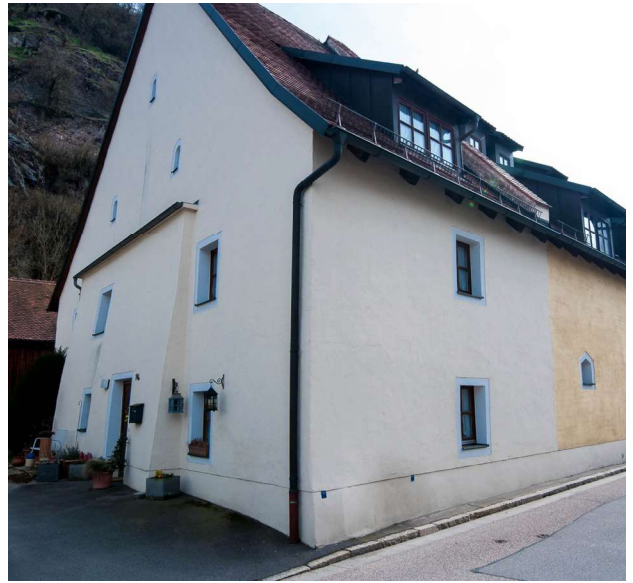
Anschrift
Prüllstraße 12; Prüllstraße 14; Prüllstraße 14a

Zustand: saniert

Beeinträchtigung des Ortsbildes:

Fensterteilung, Umgang mit Dachausbauten und Gauen

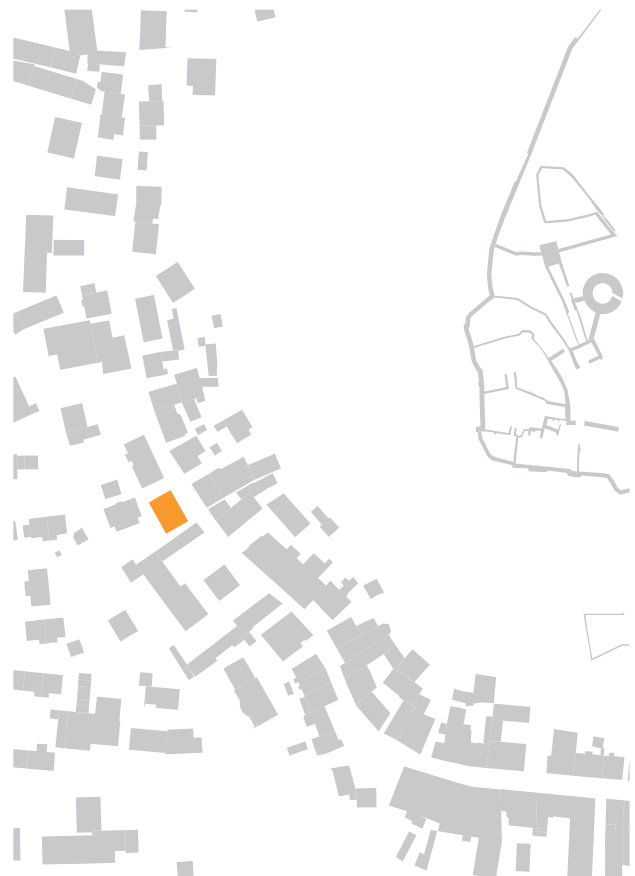
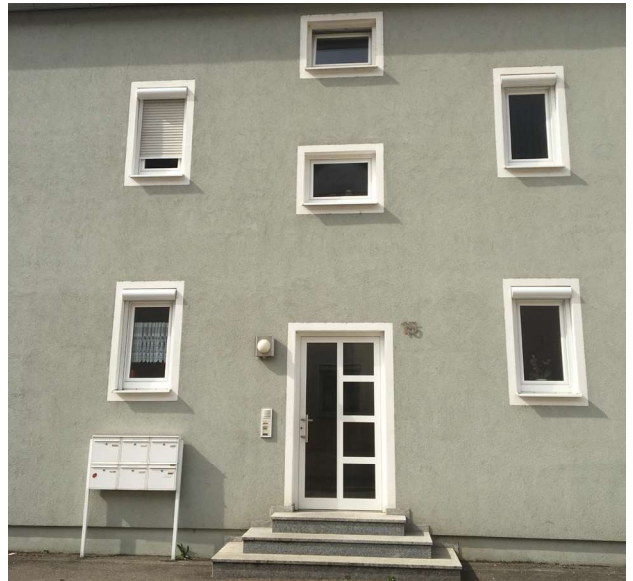
Anschrift
Prüllstraße 15

Zustand: saniert

Beeinträchtigung des Ortsbildes:

außenliegender Edelstahlkamin analog SAT-Anlage
im Ensemble zu prüfen, Fenstergliederung und Fenster-
teilung

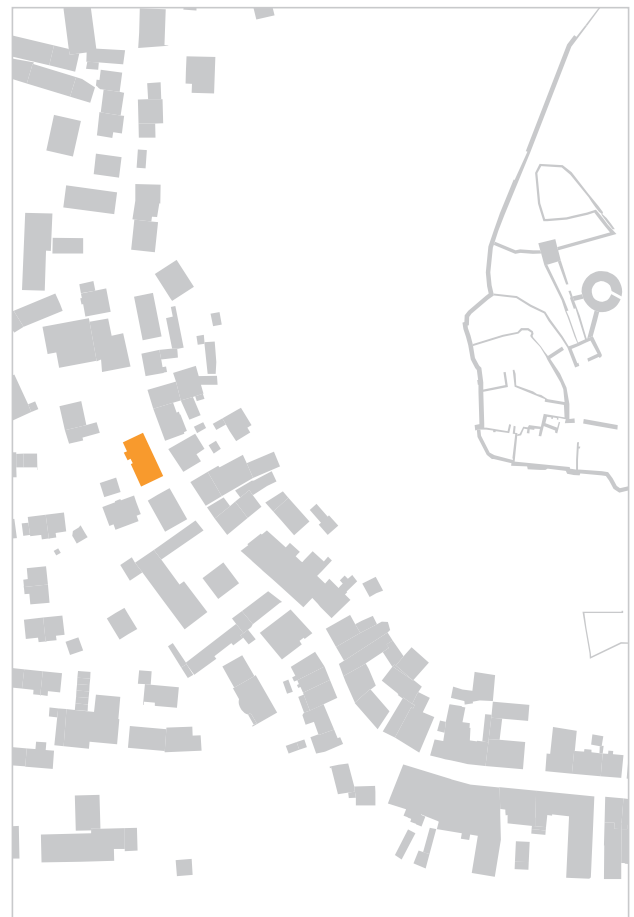
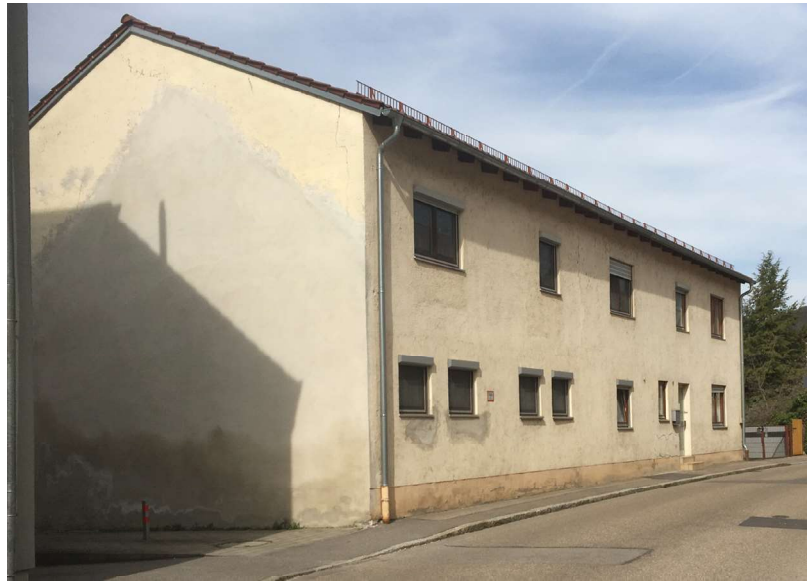
Anschrift
Prüllstraße 17

Zustand: sanierungsbedürftig

Beeinträchtigung des Ortsbildes:

aufgesetzte Jalousien, Fensterteilung

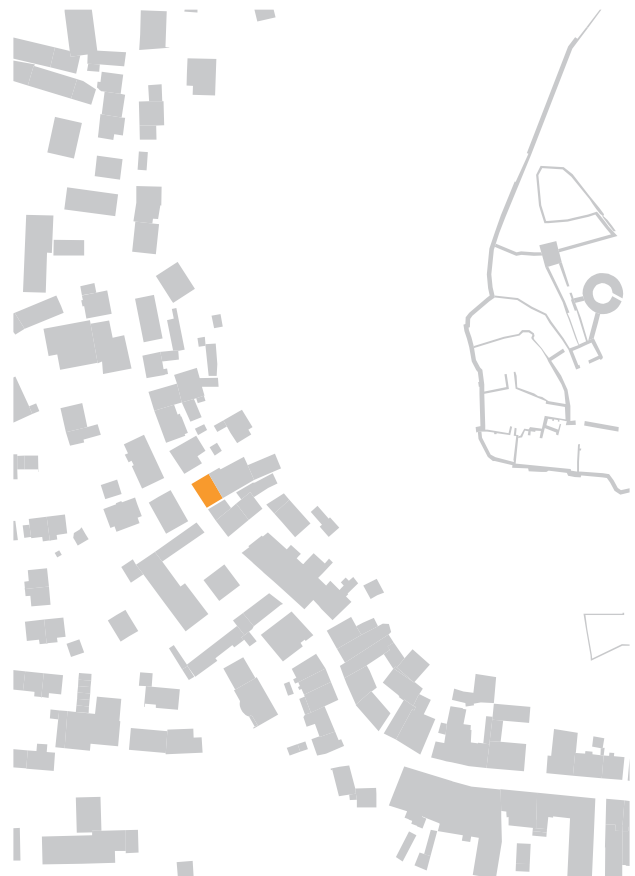
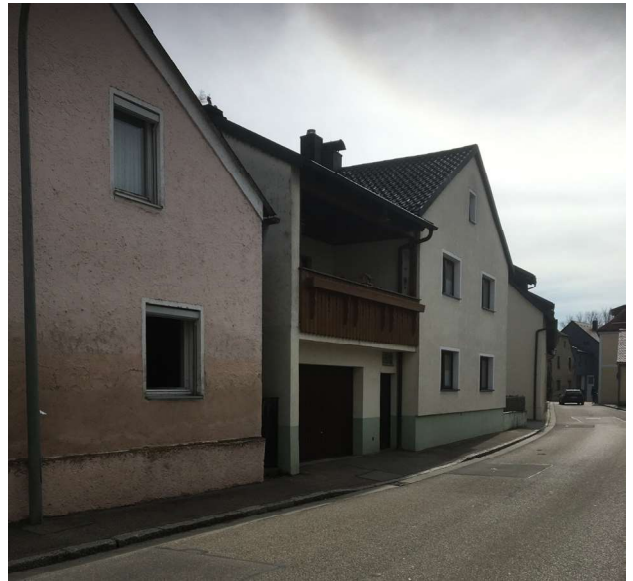
Anschrift
Prüllstraße 18

Zustand: sanierungsbedürftig

Beeinträchtigung des Ortsbildes:

Fensterteilung, aufgesetzte Jalousien

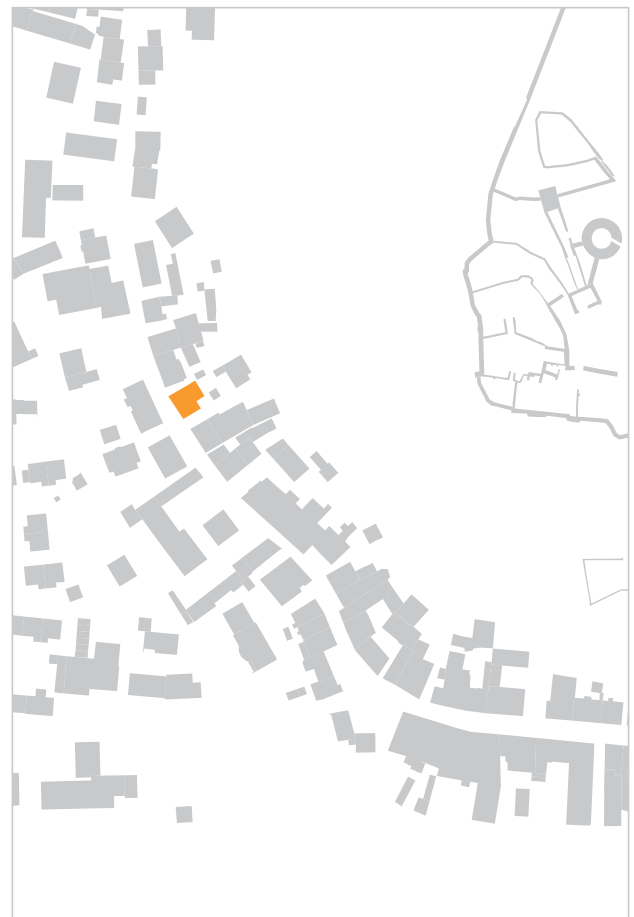
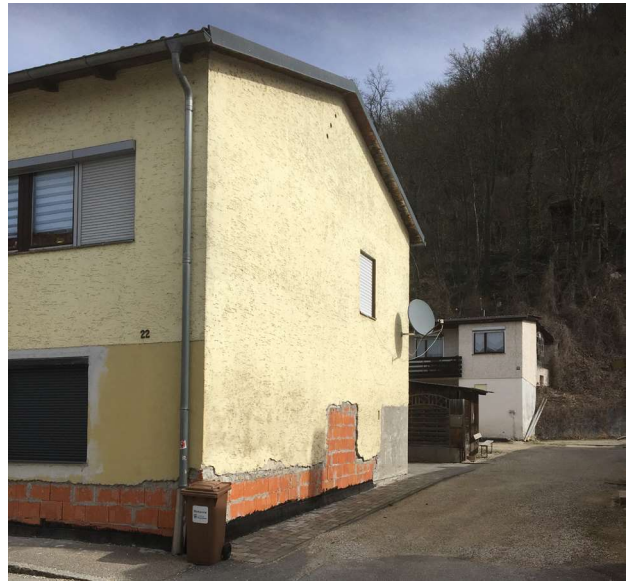
Anschrift
Prüllstraße 24

Strukturputz, aufgesetzte Fenstergliederung

Beschreibung
zweigeschossiger, traufständiger und verputzter Baukörper mit Krüppelwalmdach, Gesims und Fensterfaschen

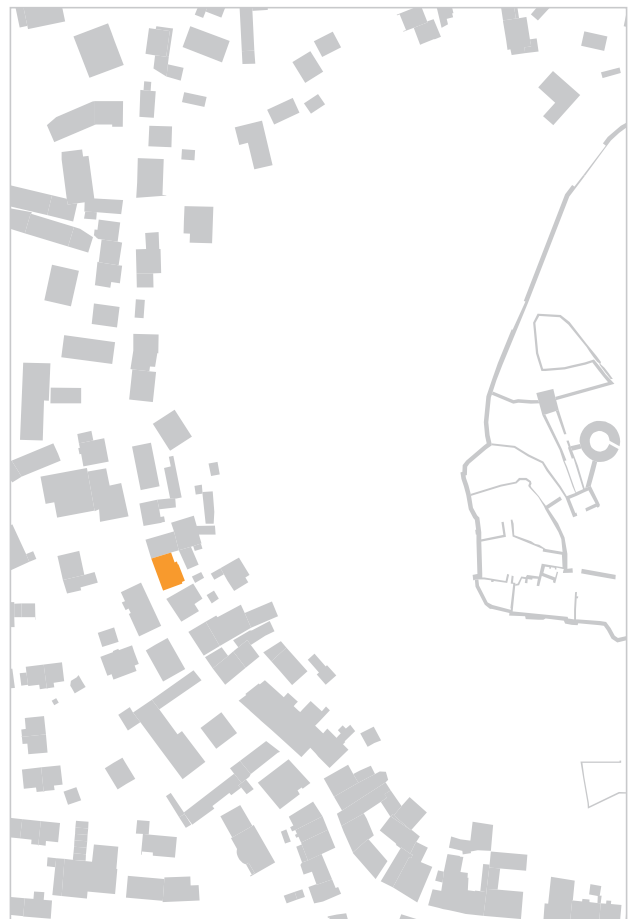
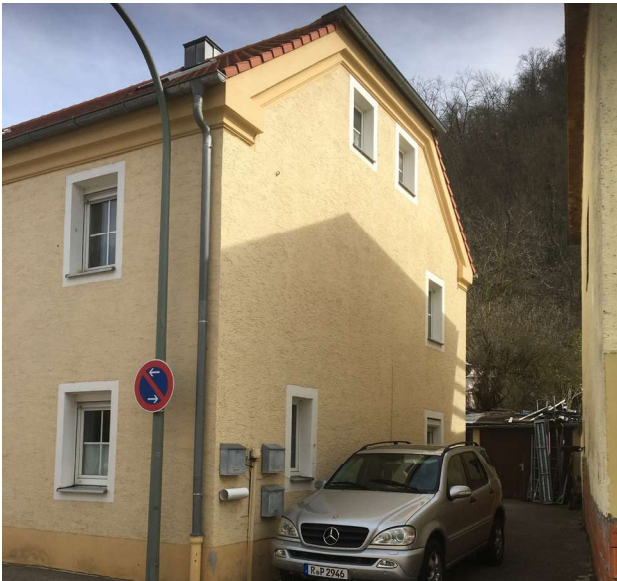
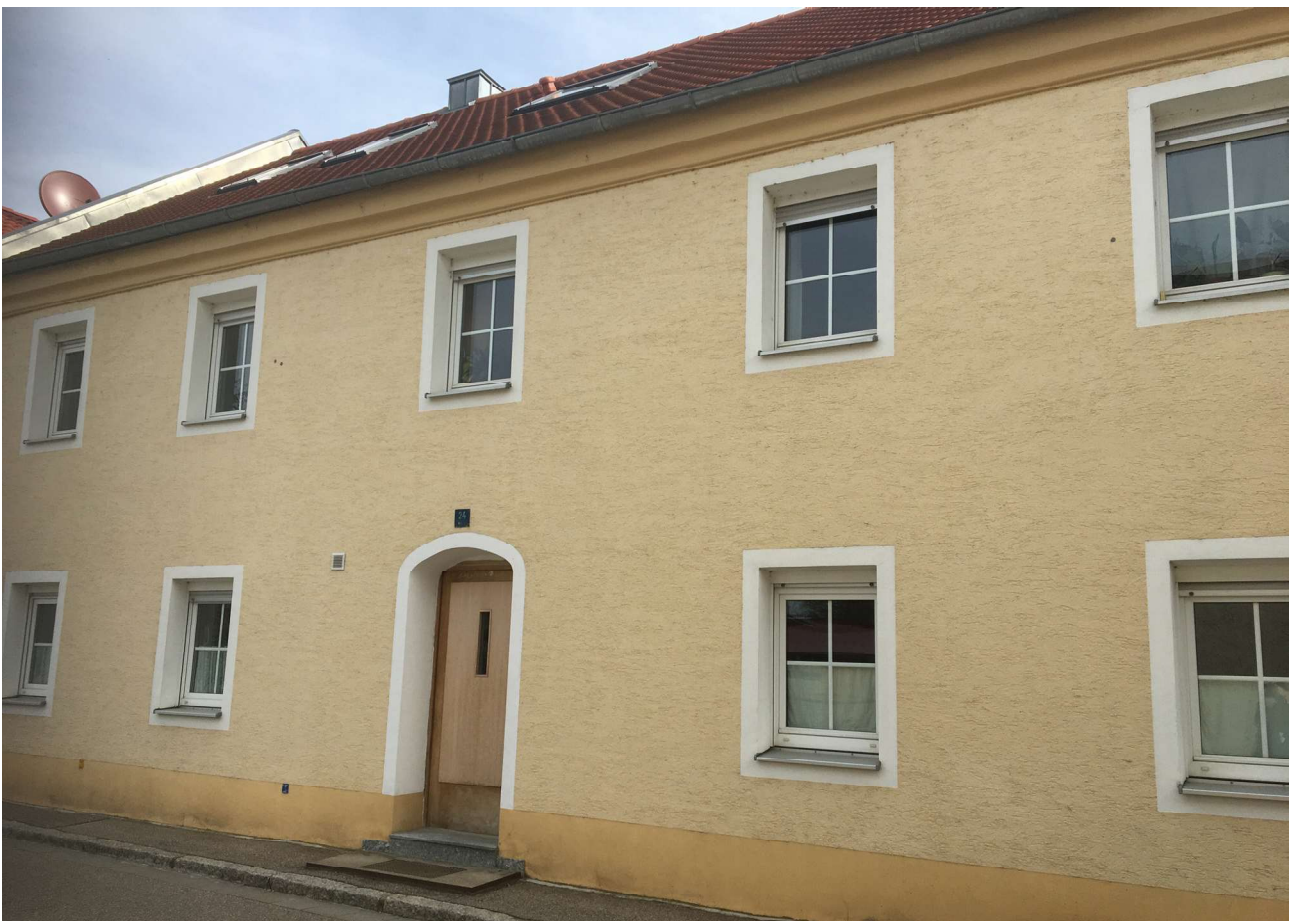
Prüllstraße 25

Zustand: abgebrochen

Verlust der historischen Substanz

Abhängig von Neubauplanung

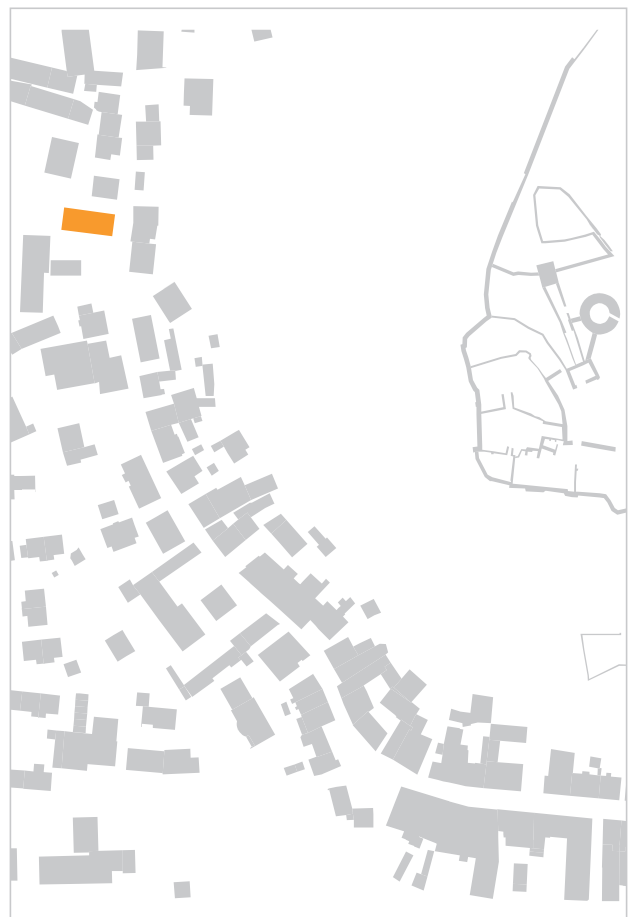
Anschrift
Prüllstraße 26

aufgesetzte Jalousien, Fensterteilung

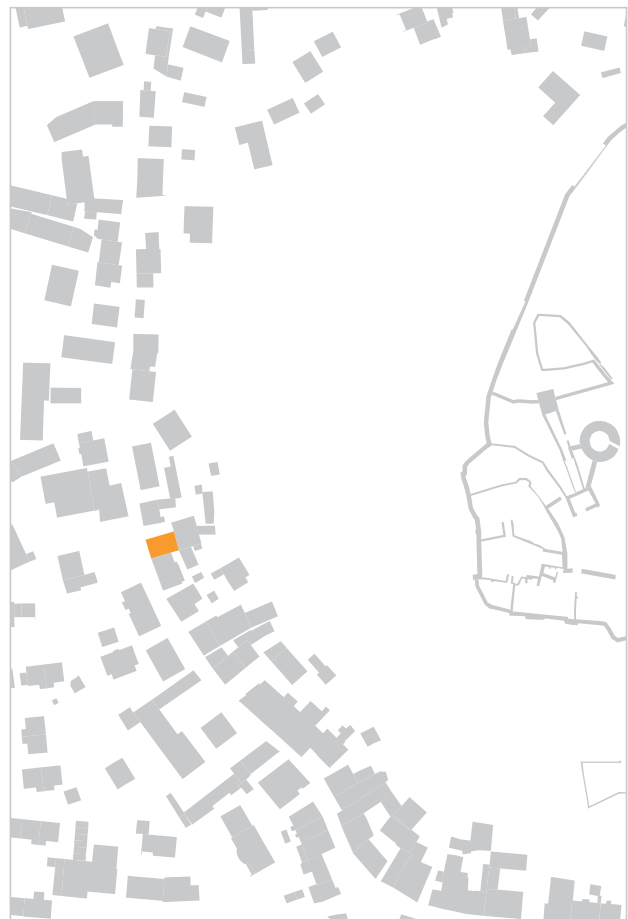
Anschrift
Prüllstraße 28

Zustand: teilsaniert

aufgesetzte Jalousien

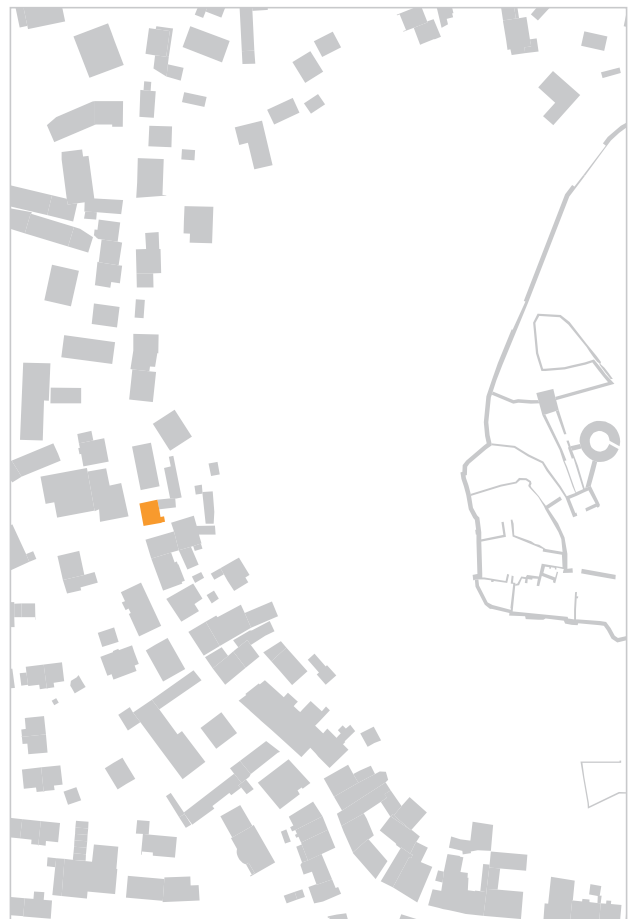
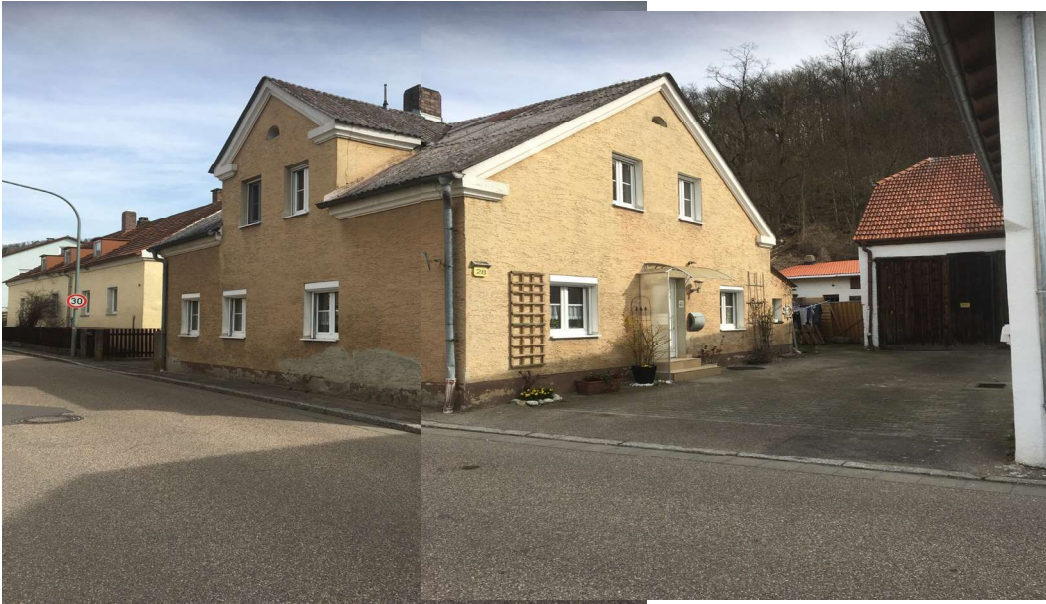
Anschrift
Prüllstraße 30

Fassade dringend renovierungsbedürftig

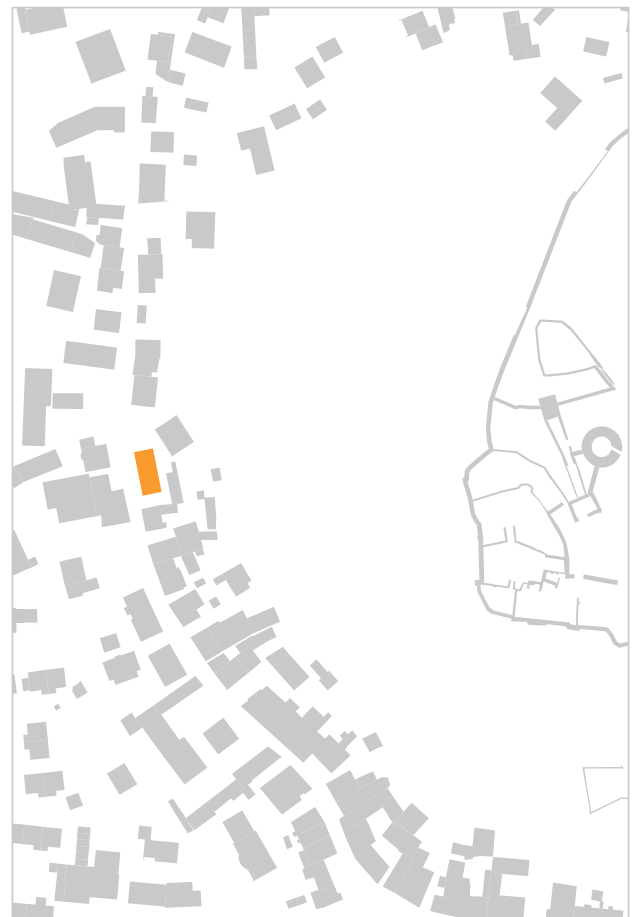
Anschrift
Prüllstraße 32

Eingriff in den Grünraum Burgberg
