Objekt
Landschaftsgarten

LEUNINGER & MICHLER
STADTENTWICKLUNG · STADTPLANUNG

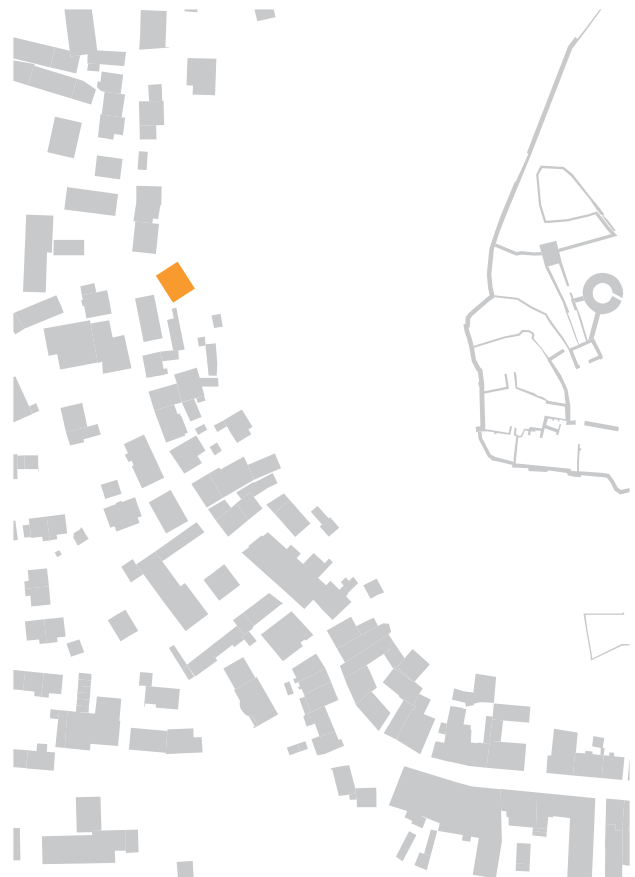
Prüllstraße 34

Gliederung der Fassade

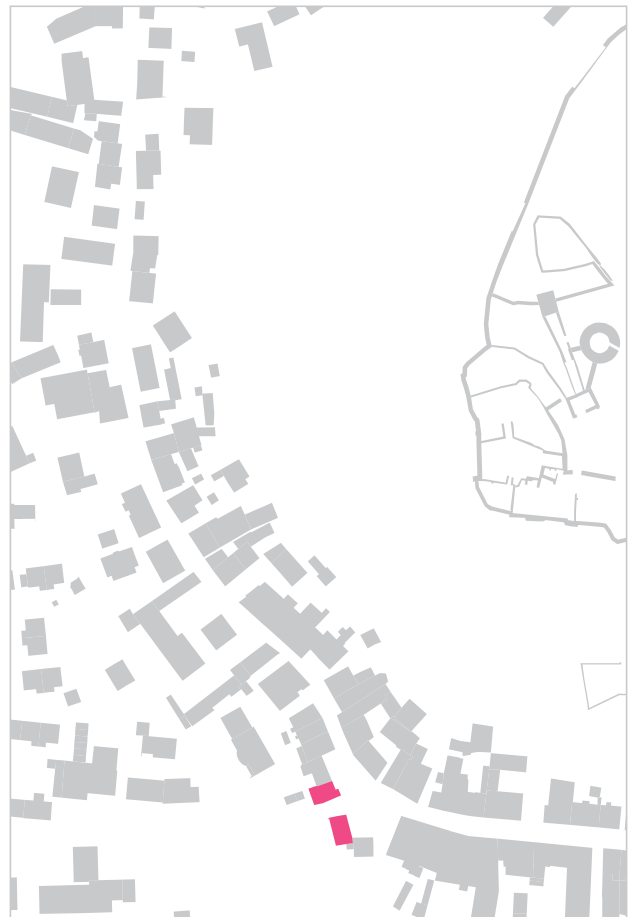
Anschrift
Rubensstraße 1

Zustand: sanierungsbedürftig

Jalousien

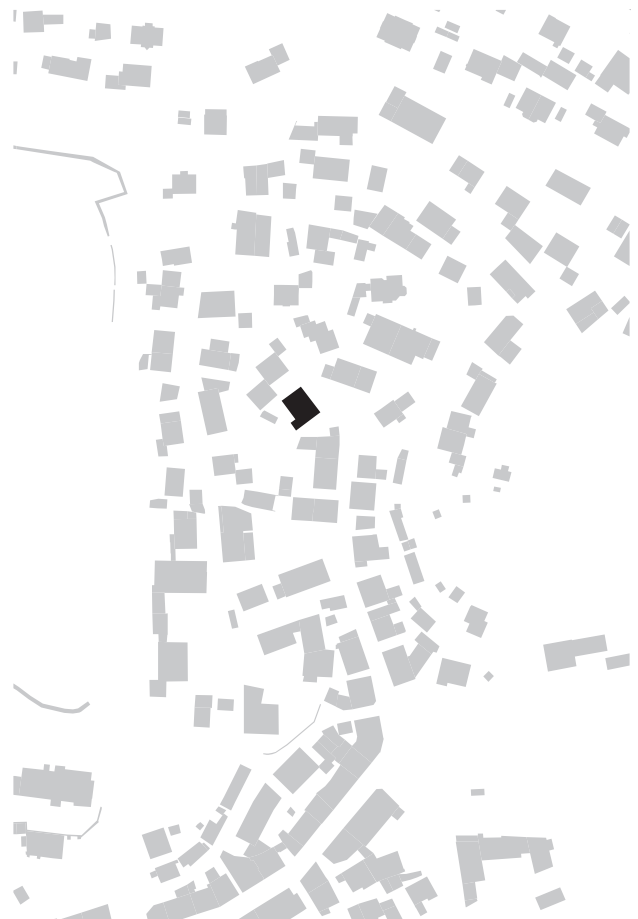
Anschrift
Rubensstraße 2

Verlust des historischen Bezuges

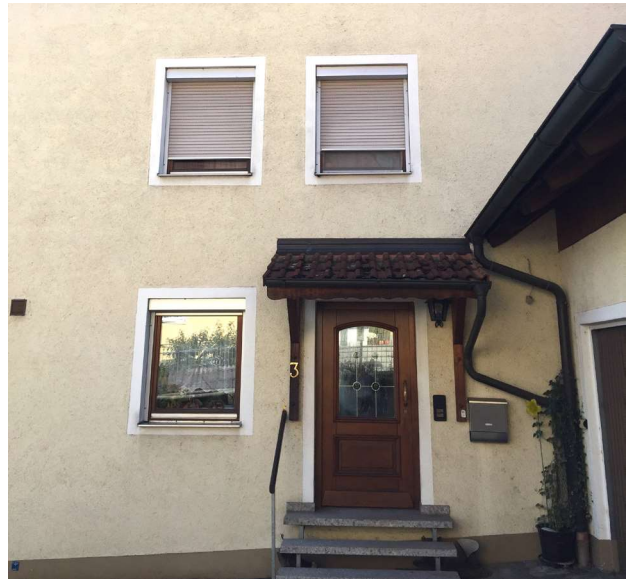
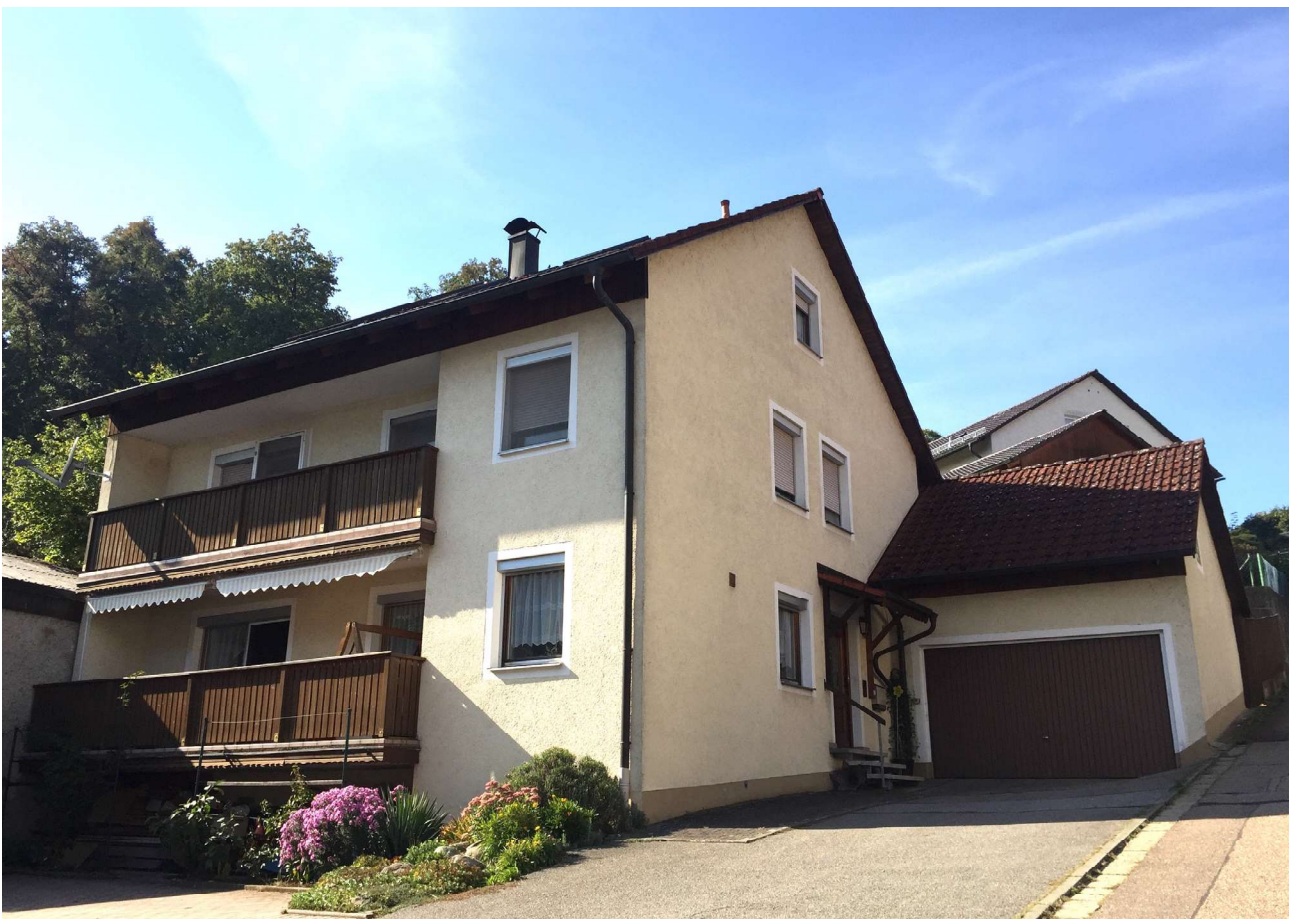
Anschrift
Rubensstraße 4

Verlust des historischen Bezuges ; städtebauliche Ein-
fügung in die Umgebung in Bezug auf Kubatur und
Gestaltung ohne Ensemblebezug

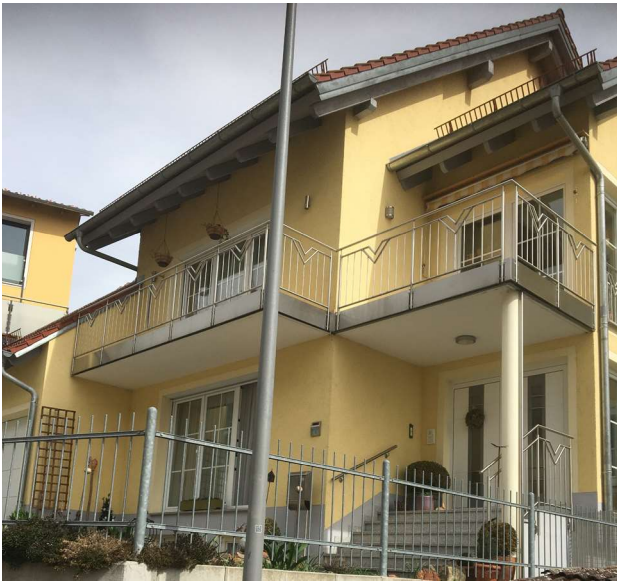
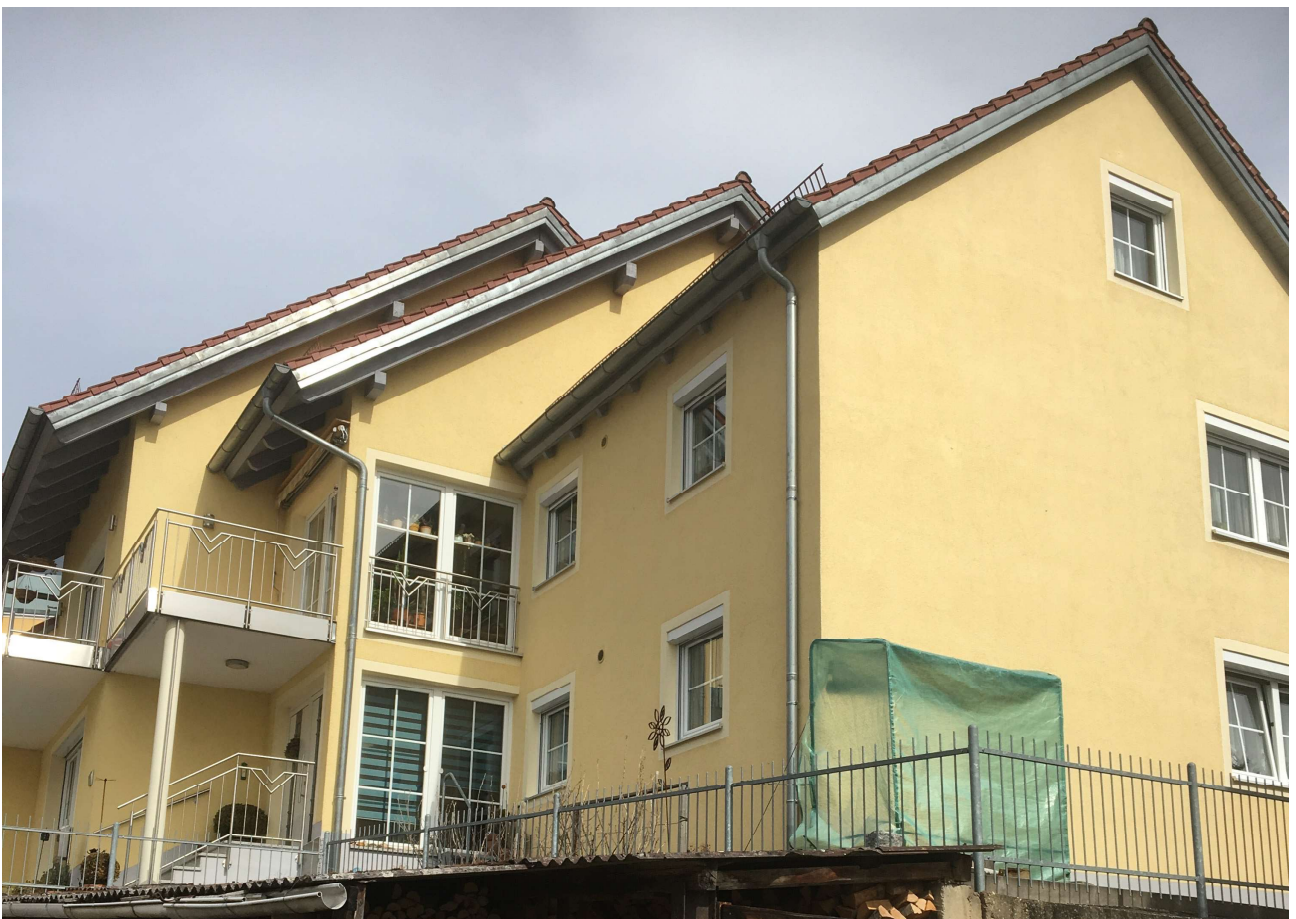
Anschrift
Rubensstraße 6

Verlust des historischen Bezuges, Farbgestaltung

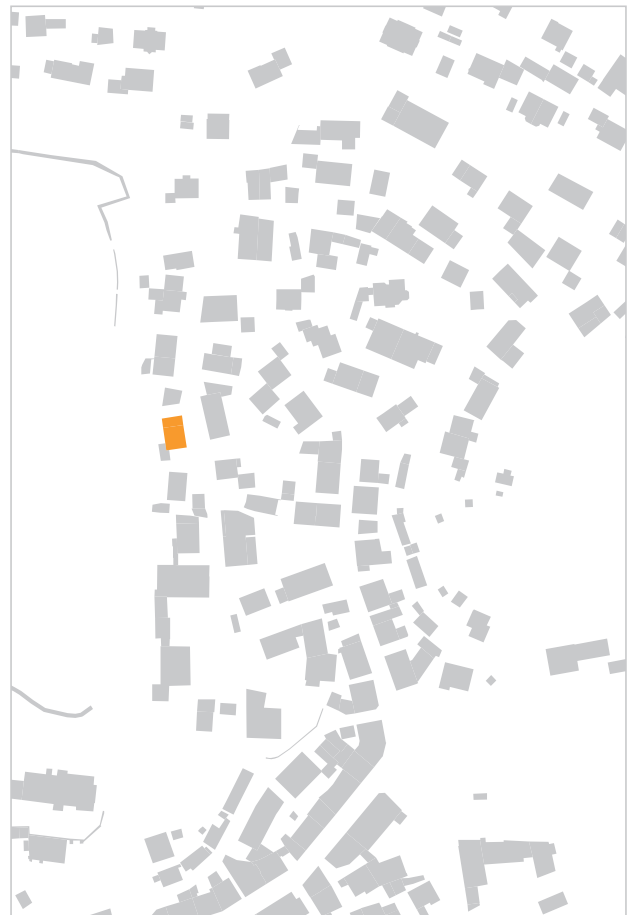
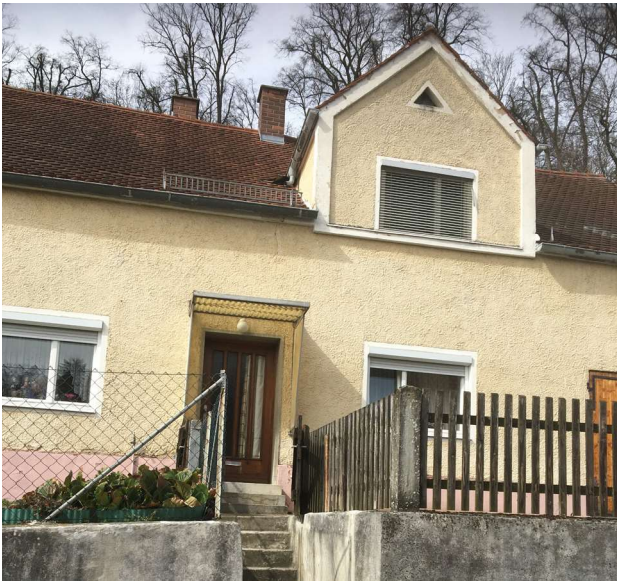
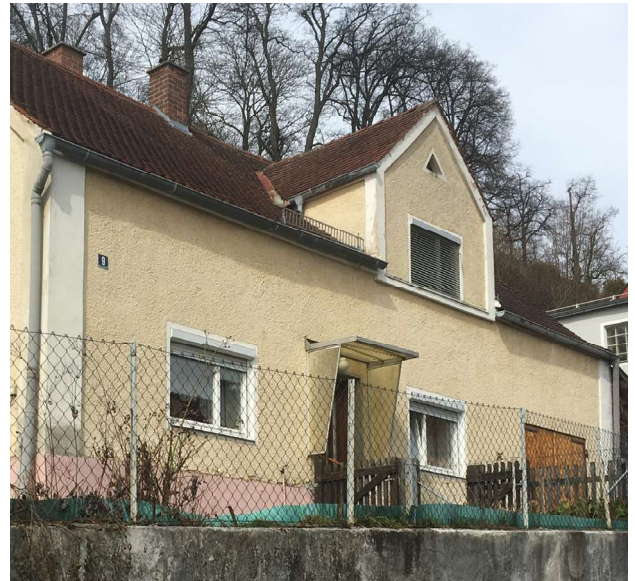
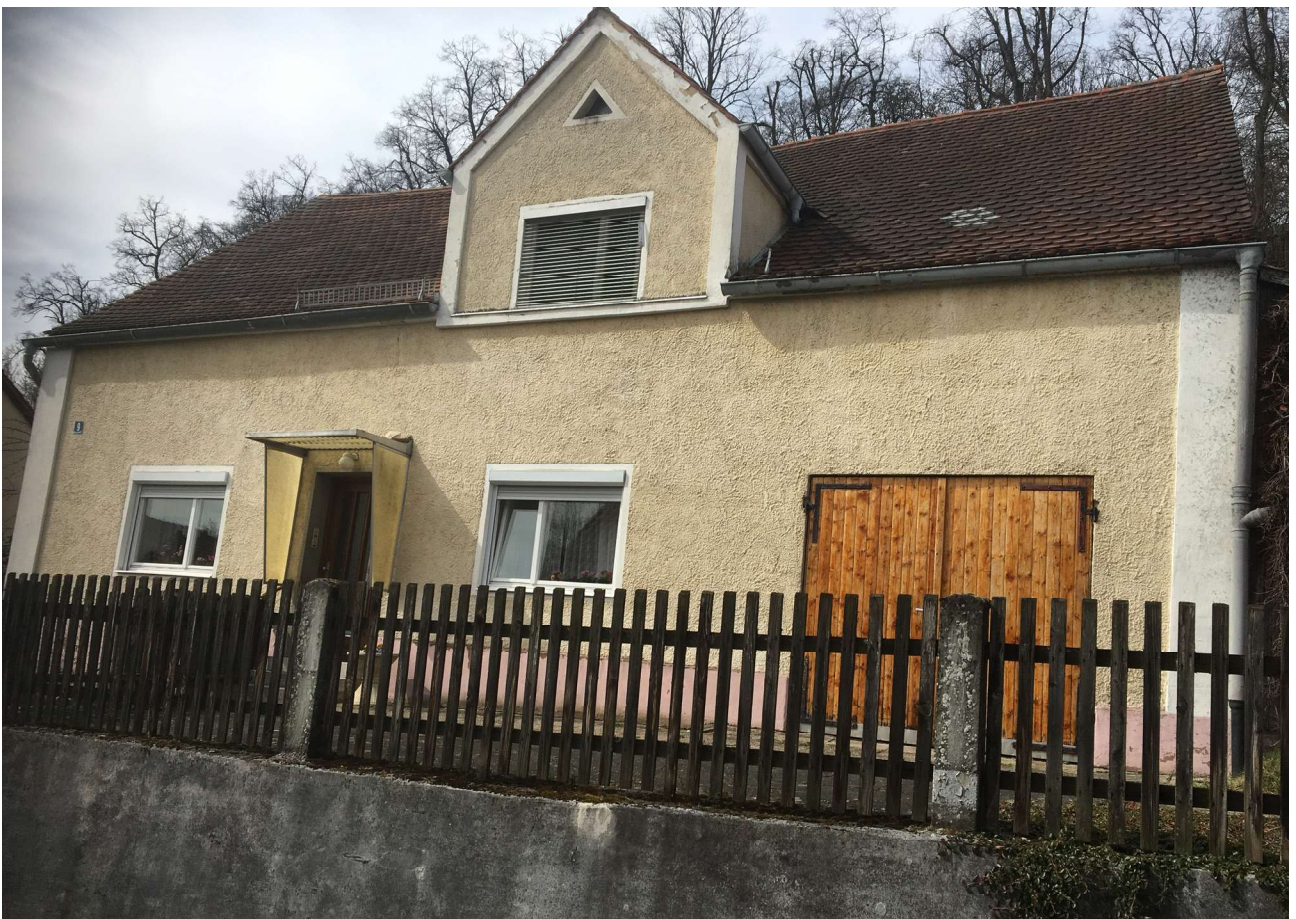
Anschrift
Taxisstraße 9

Zustand: sanierungsbedürftig

eingeschossiger, traufständiger, verputzter Baukörper

Sanierungskonzept, Typ Kleinhaus im Ensemble

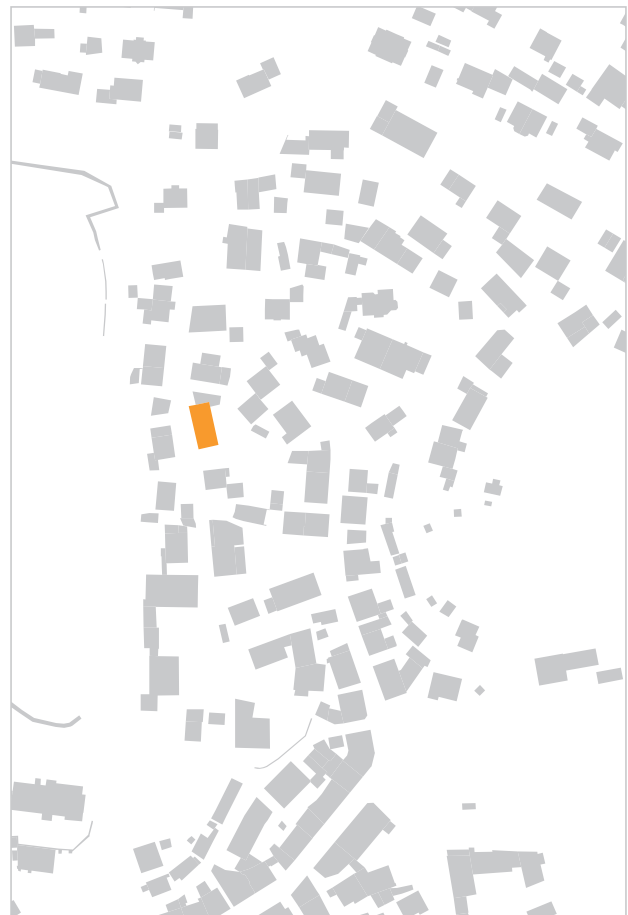
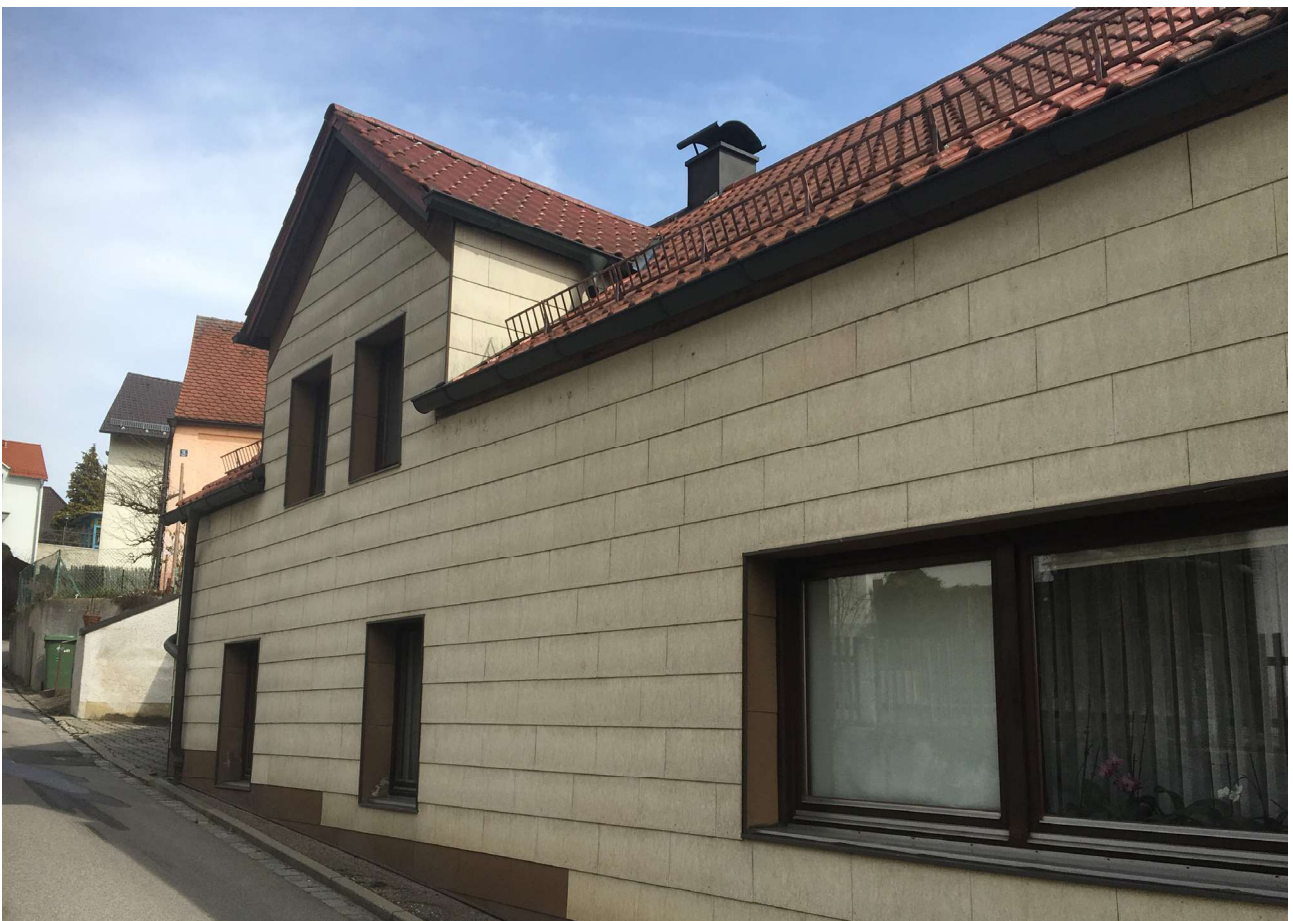
Anschrift
Taxisstraße 10

Zustand: sanierungsbedürftig

Eternitfassadenplatten, Fensterteilungen: Sanierungskonzept; evtl. bei Abnahme der Fassadenplatten alte Putzstruktur/Gesims

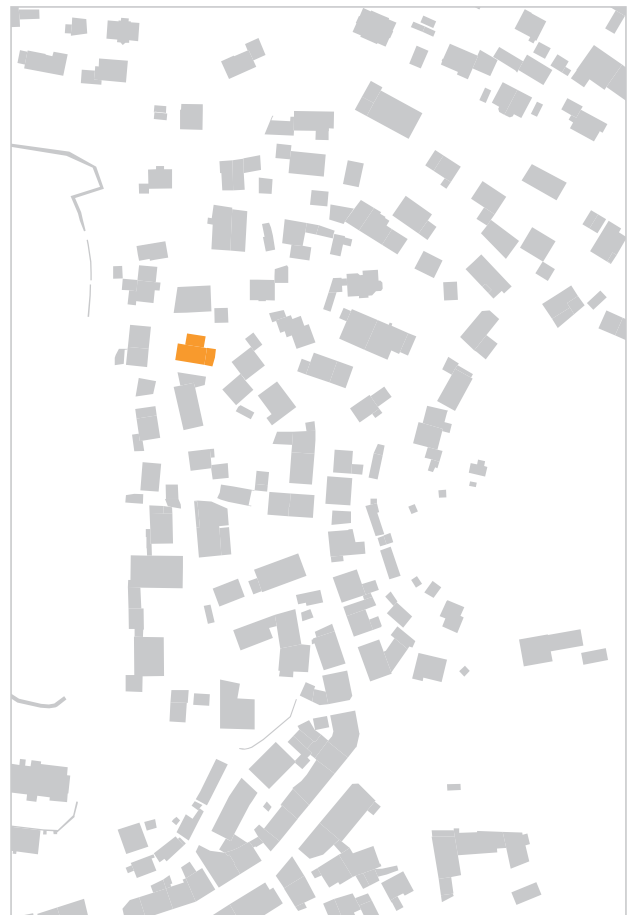
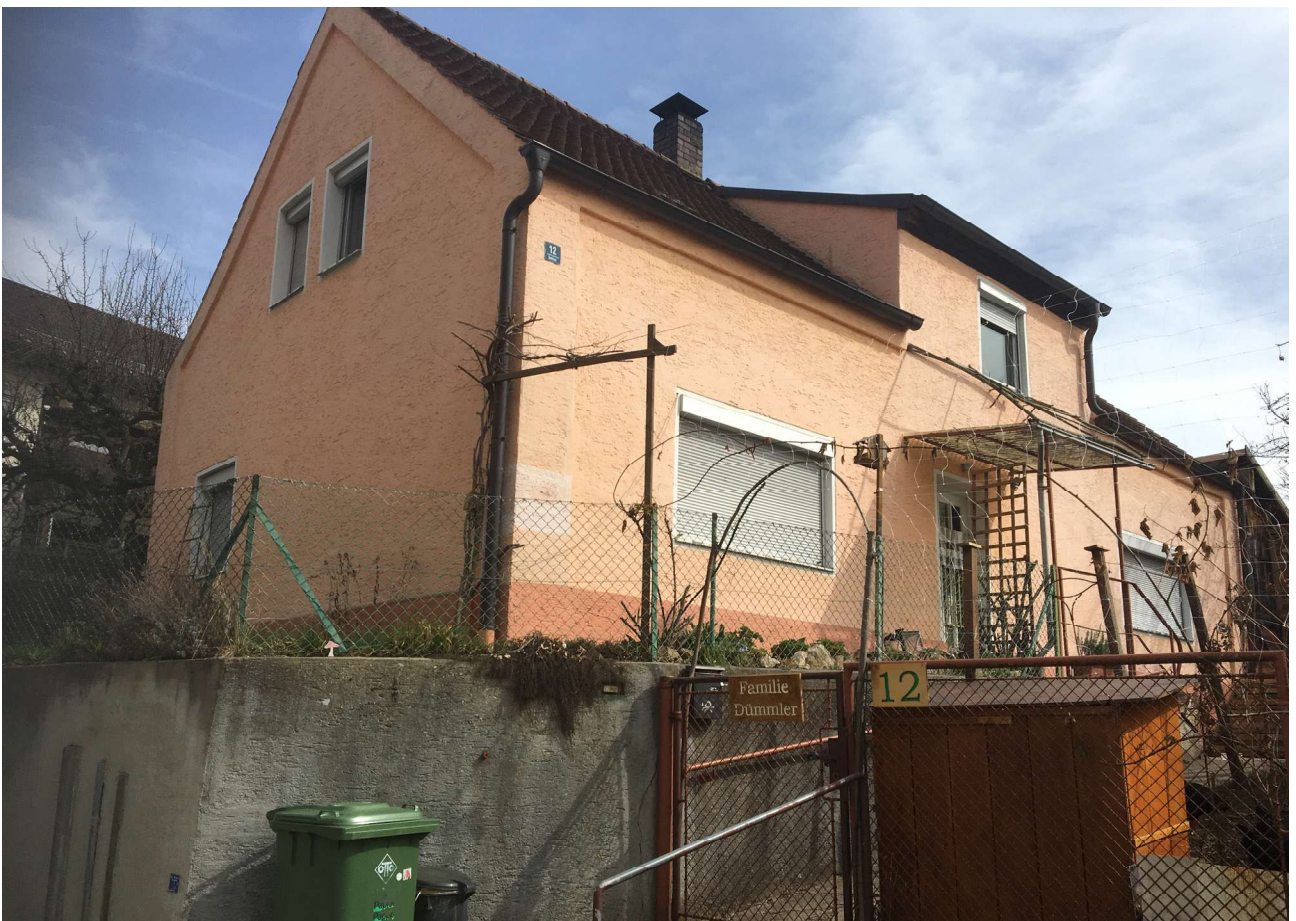
Anschrift
Taxisstraße 12

Zustand: sanierungsbedürftig

Typ Tagelöhnerhaus, Sanierungskonzept

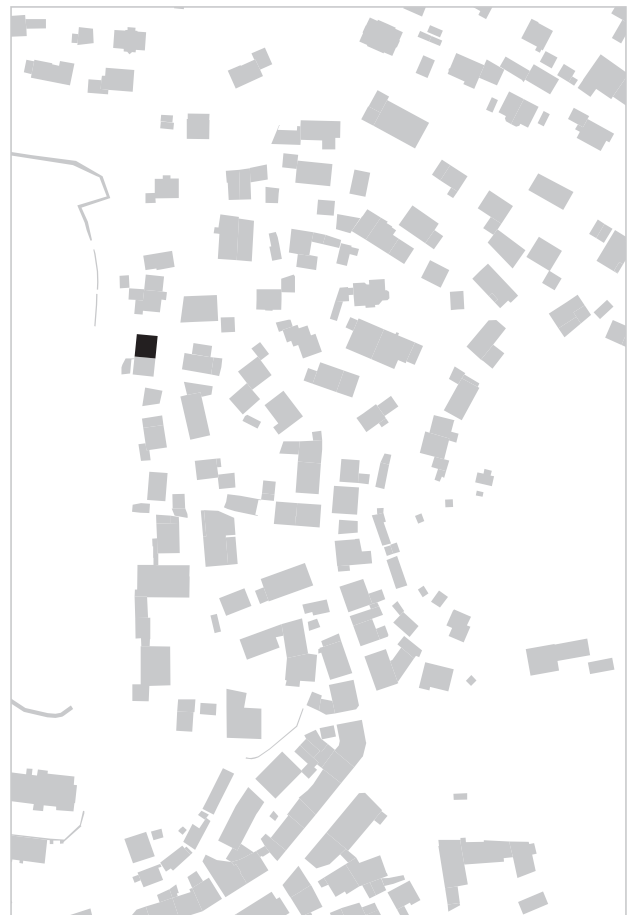
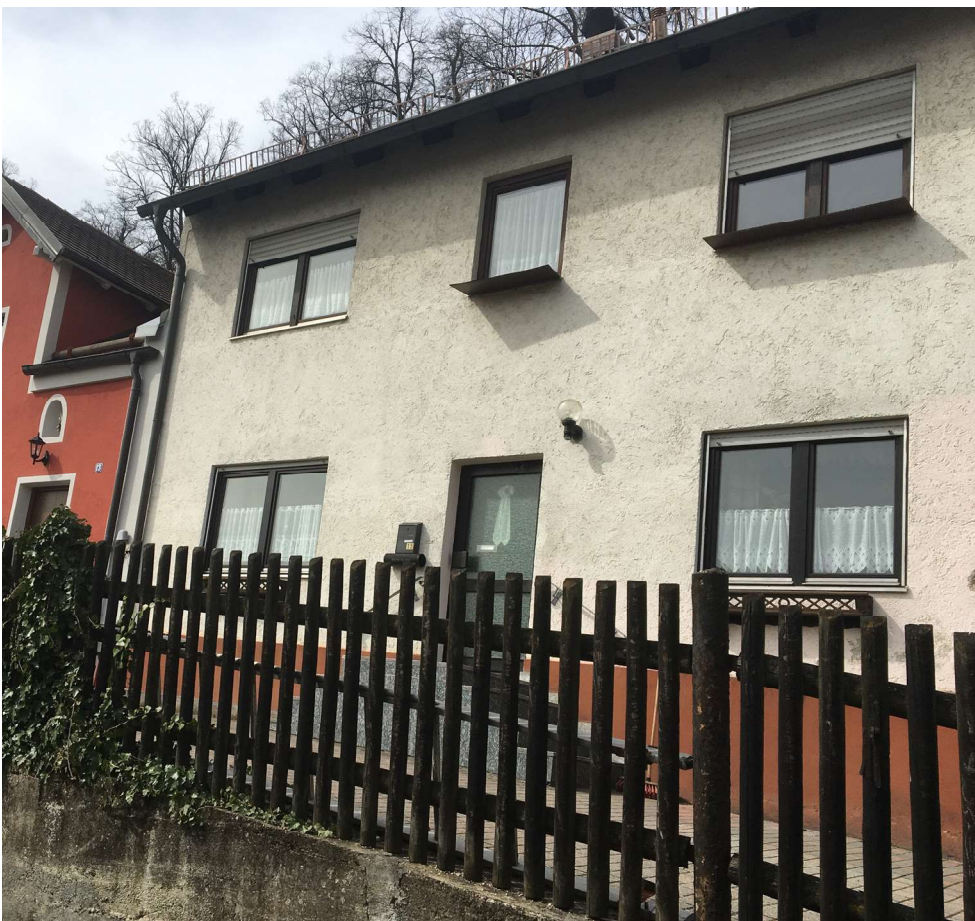
Anschrift
Taxisstraße 15

Fensterbänke oben

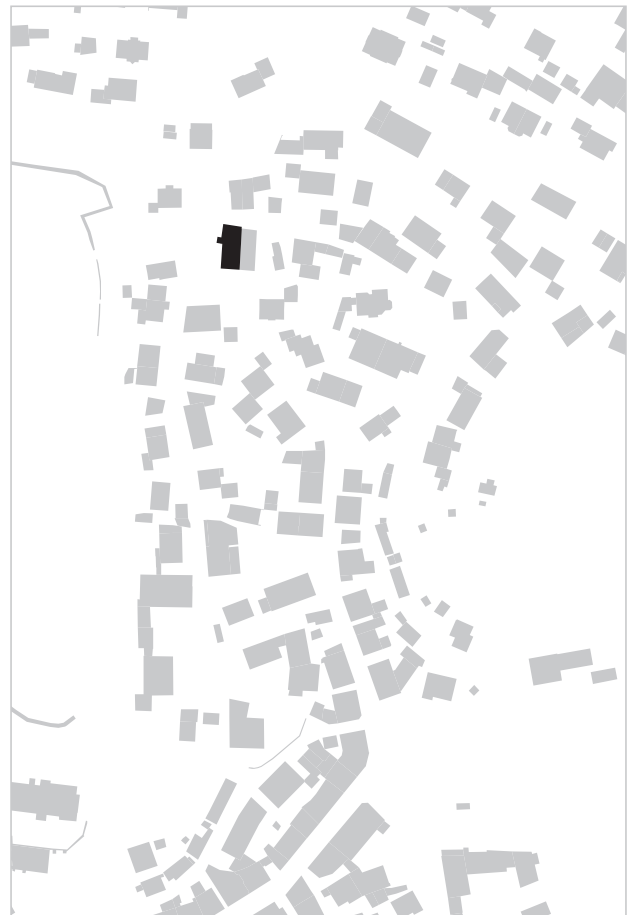
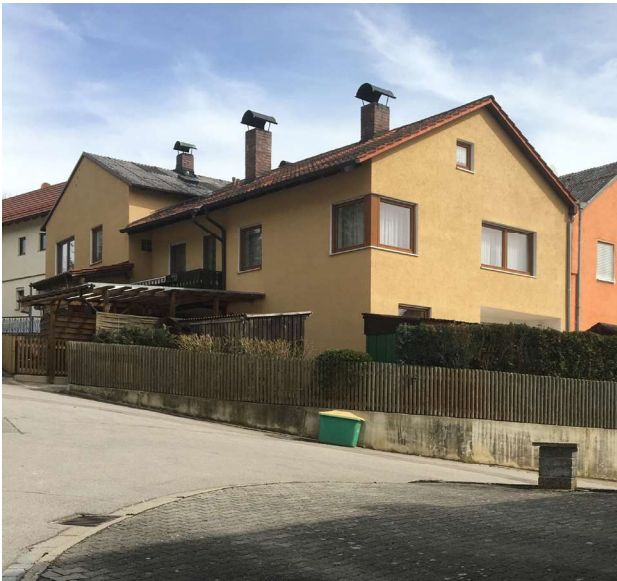
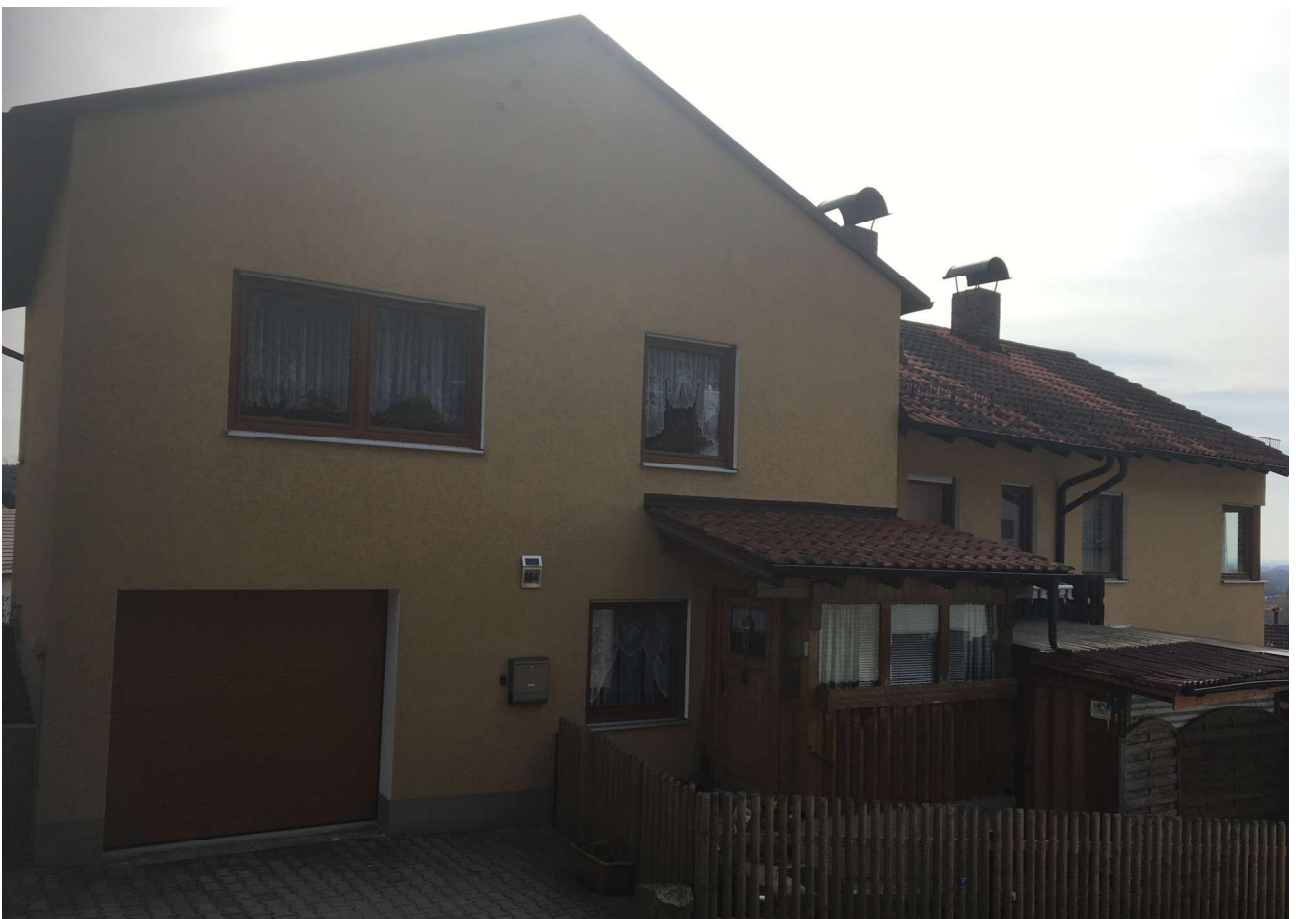
Anschrift
Taxisstraße 16

Kamine

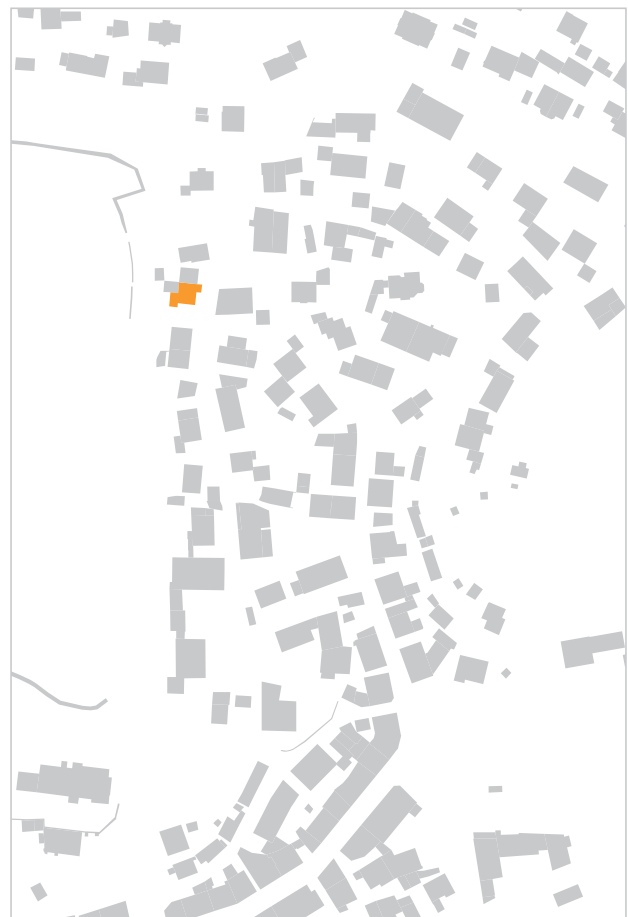
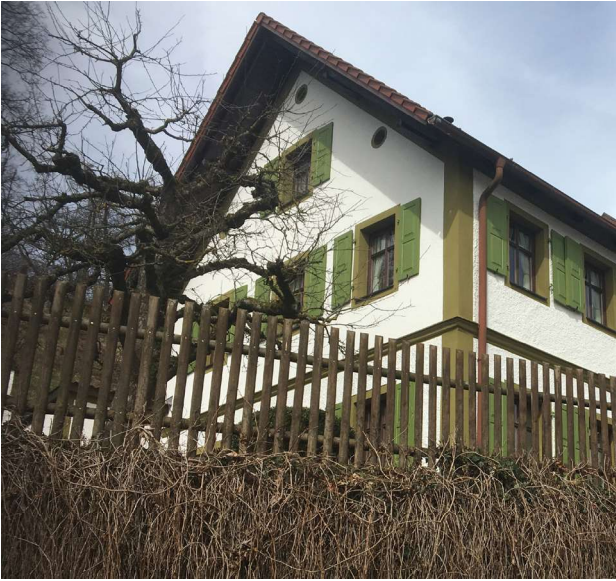
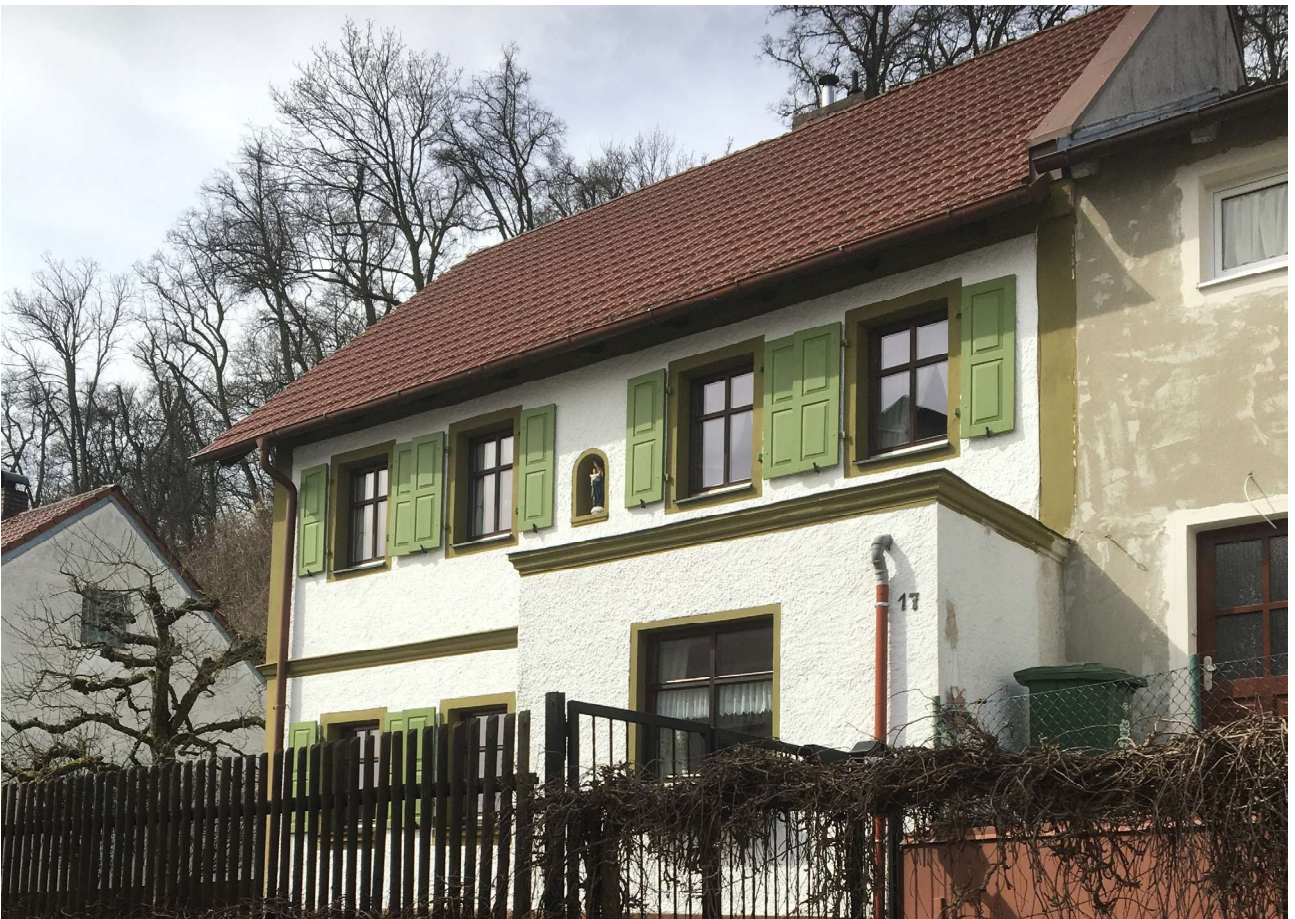
Taxisstraße 17

Stallanbauten wohl durch Neubauten ersetzt

Gartenanlage mit Obstbäumen und Einfriedungen sichern

Sicherung der alten Obstgärten als wichtige Freiraumelemente im Ensemble

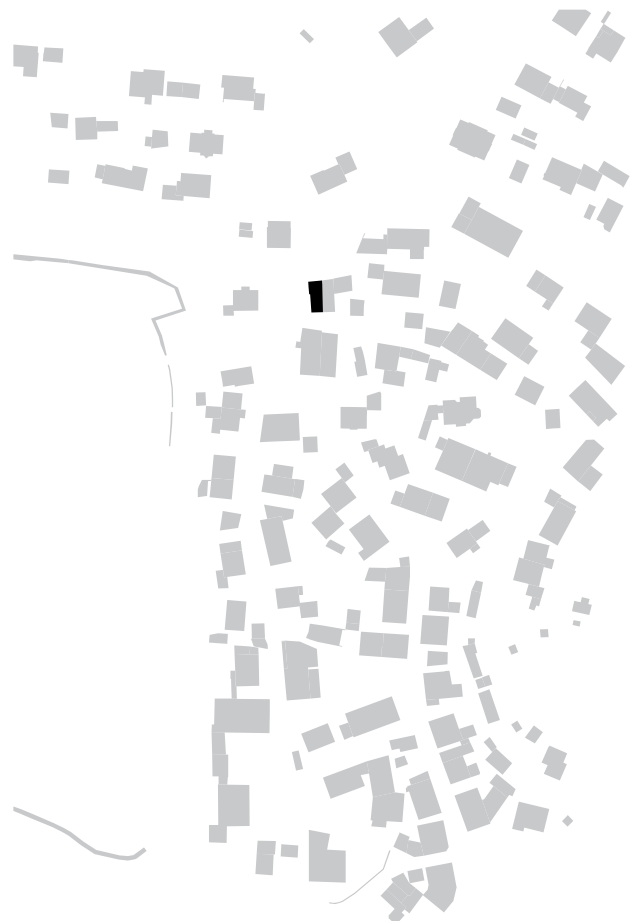
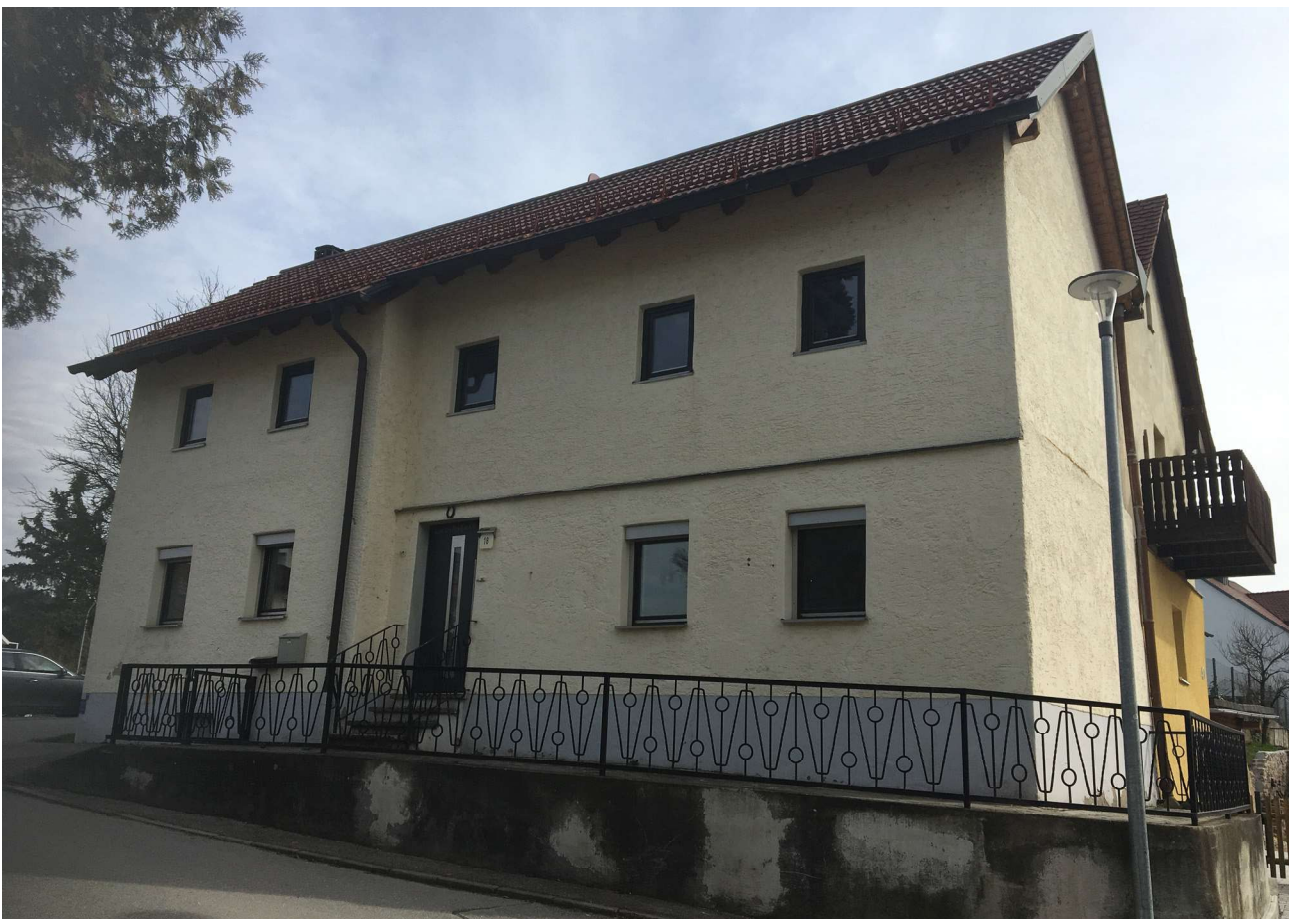
Anschrift
Taxisstraße 18

Einfriedung, fehlende Bepflanzung

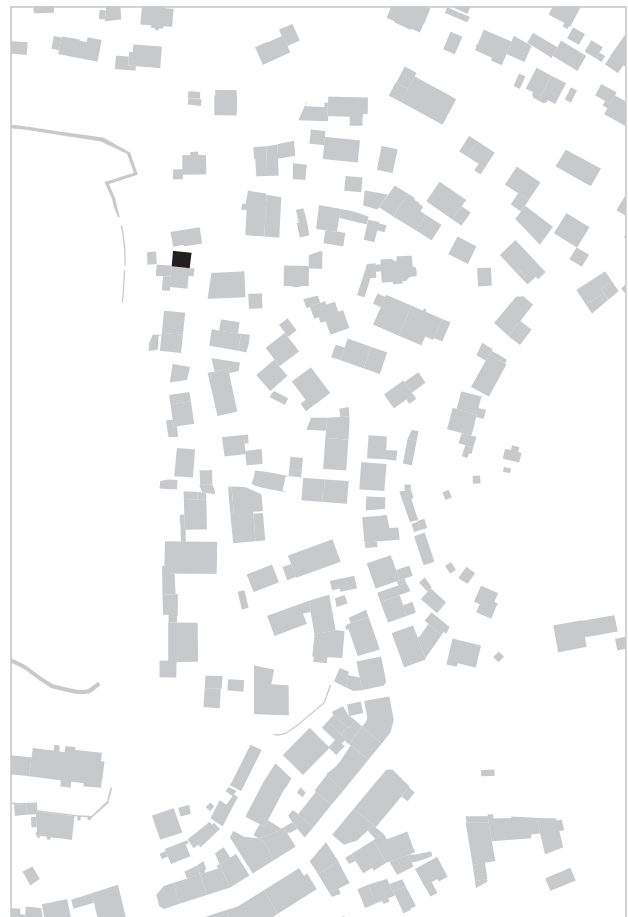
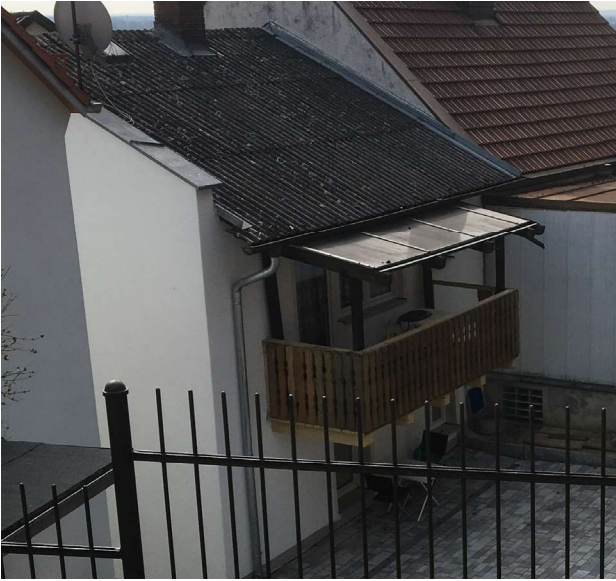
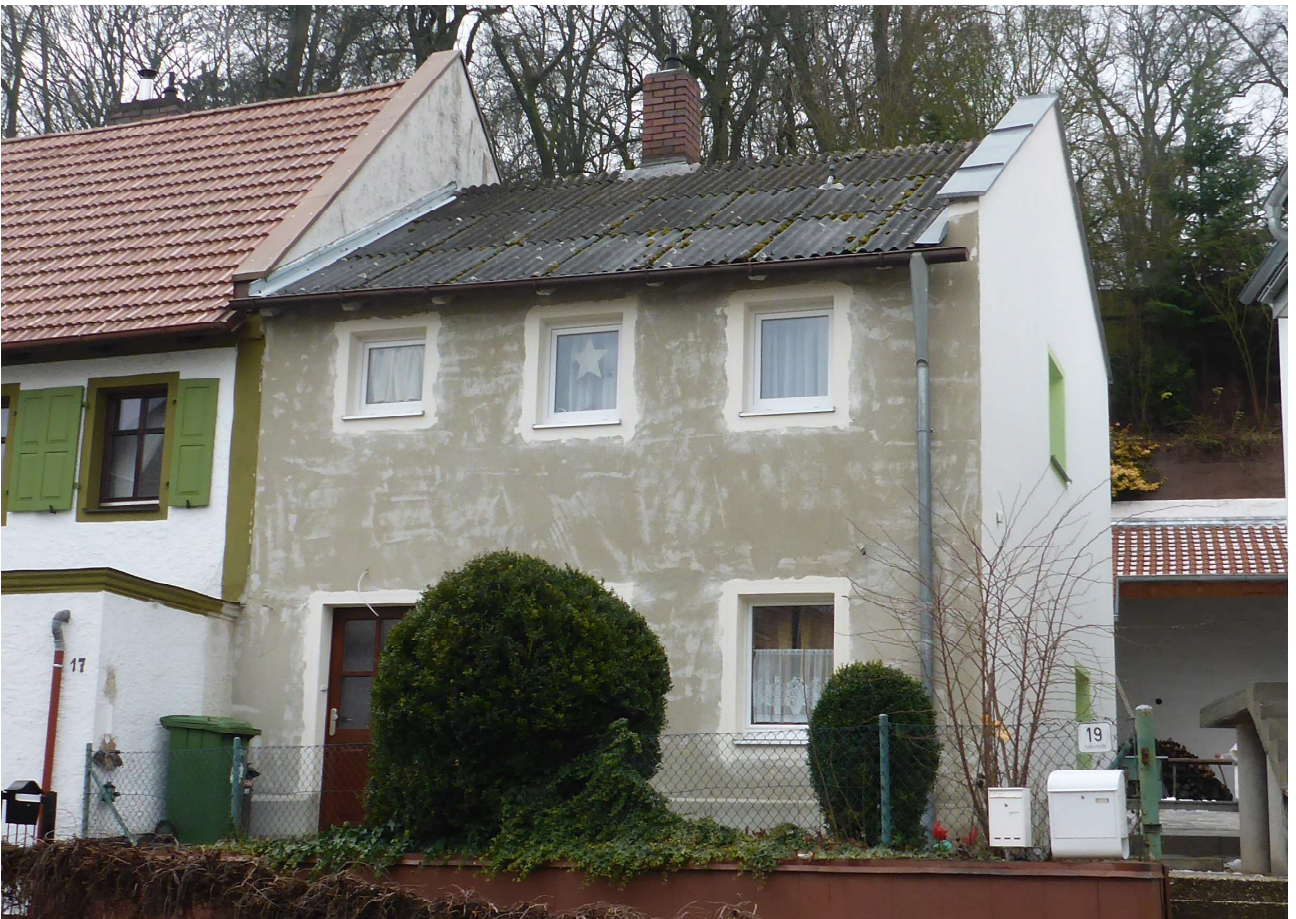
Anschrift
Taxisstraße 19

Städtebauliche Kubatur nicht passend zum Altbau, vermutlich ursprünglich Stall oder Lager, Dacheindeckung

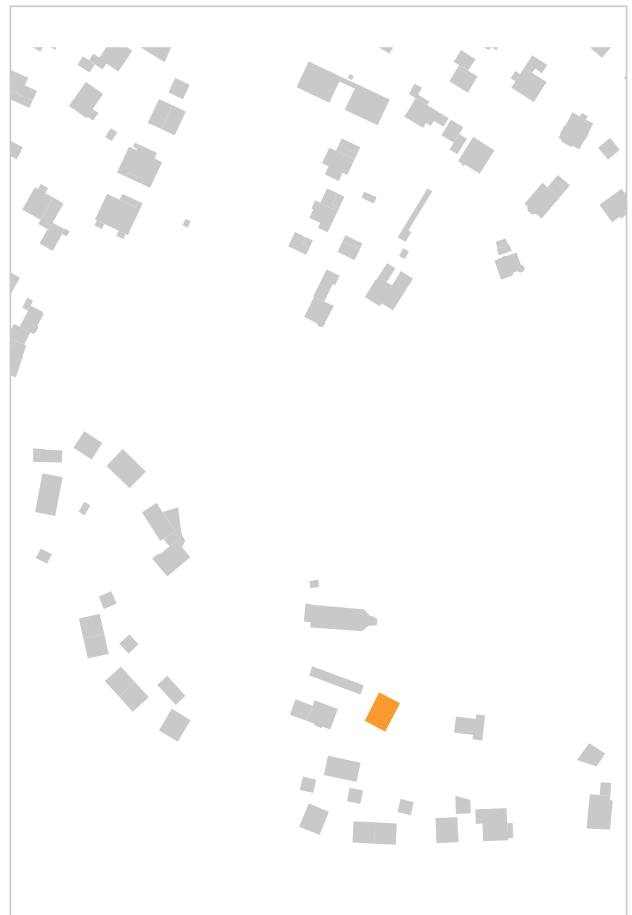
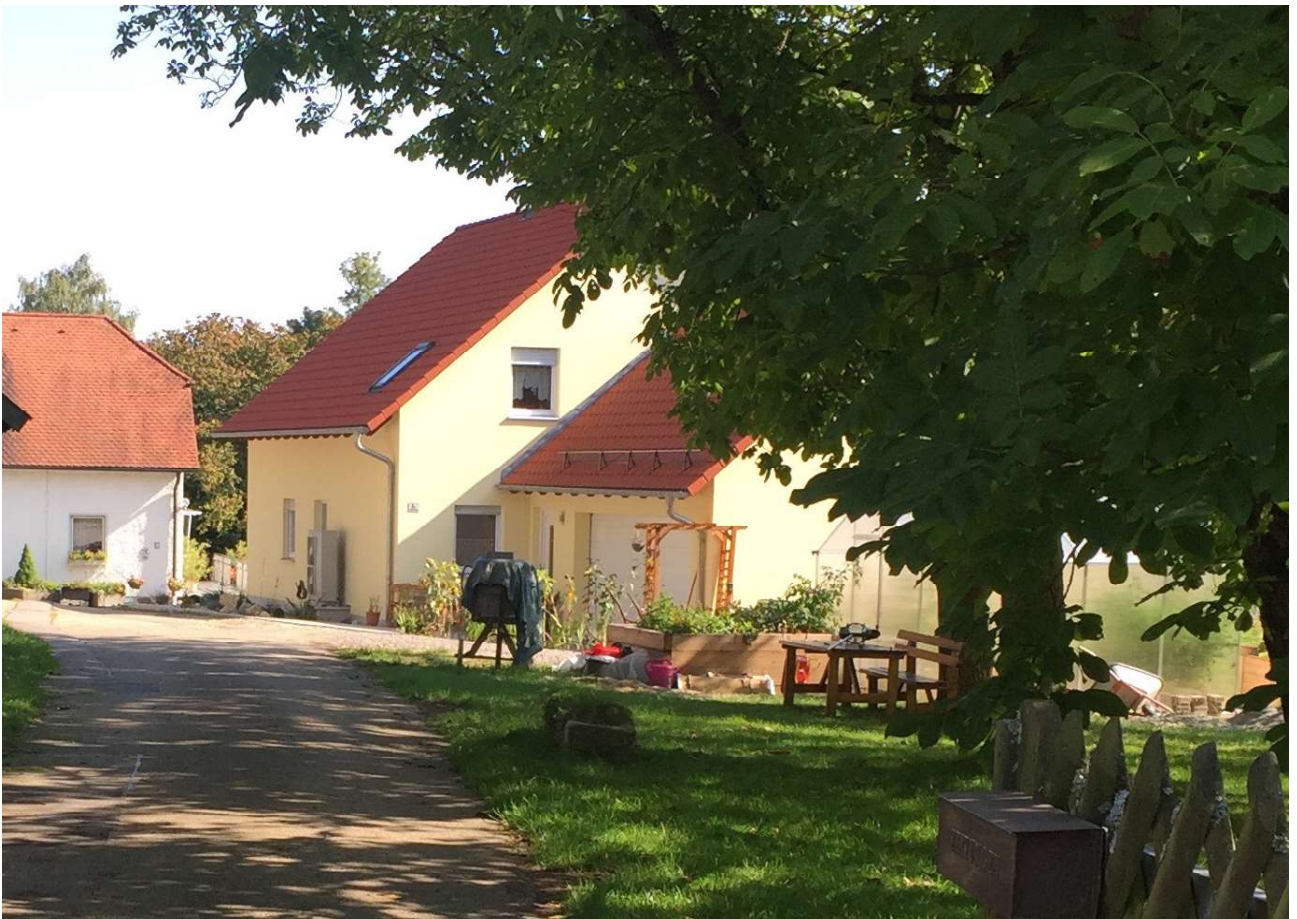
Anschrift
Walhallastraße 8

Zustand: saniert

Proportionen der Fassade, Jalousien

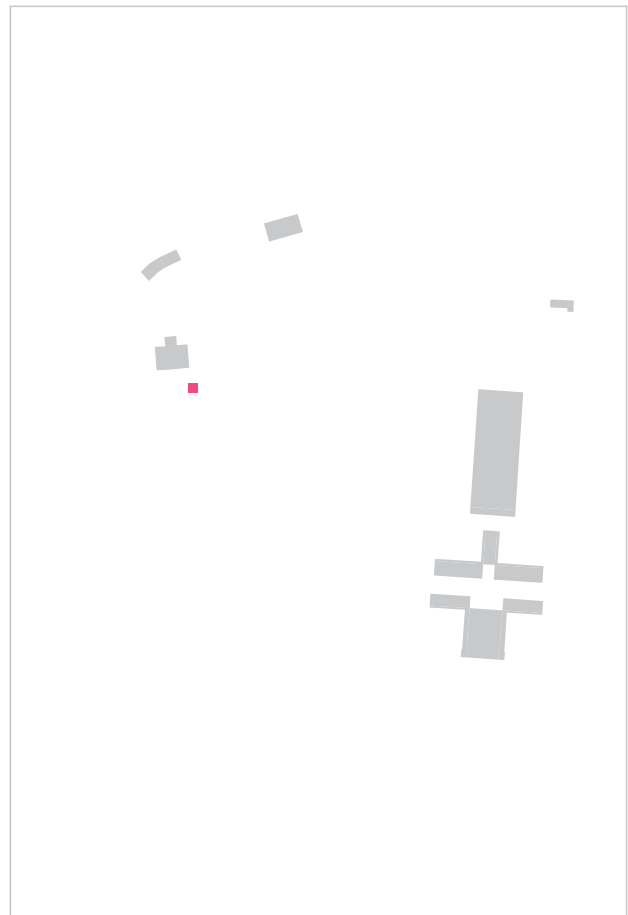
Anschrift
Walhallastraße 48

Zustand: teilsaniert

Gartengestaltung
