Objekt
Landschaftsgarten

LEUNINGER & MICHLER
STADTENTWICKLUNG · STADTPLANUNG

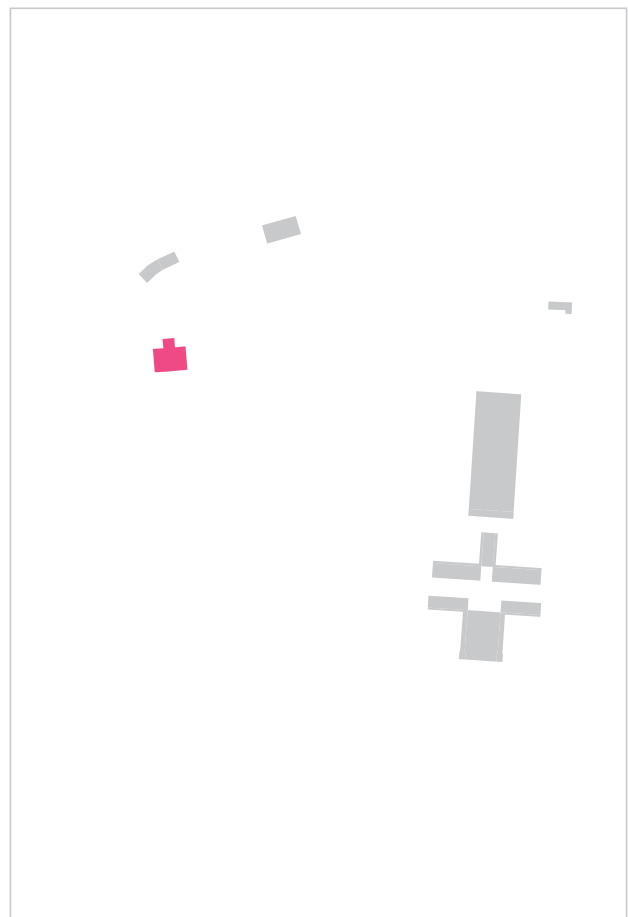
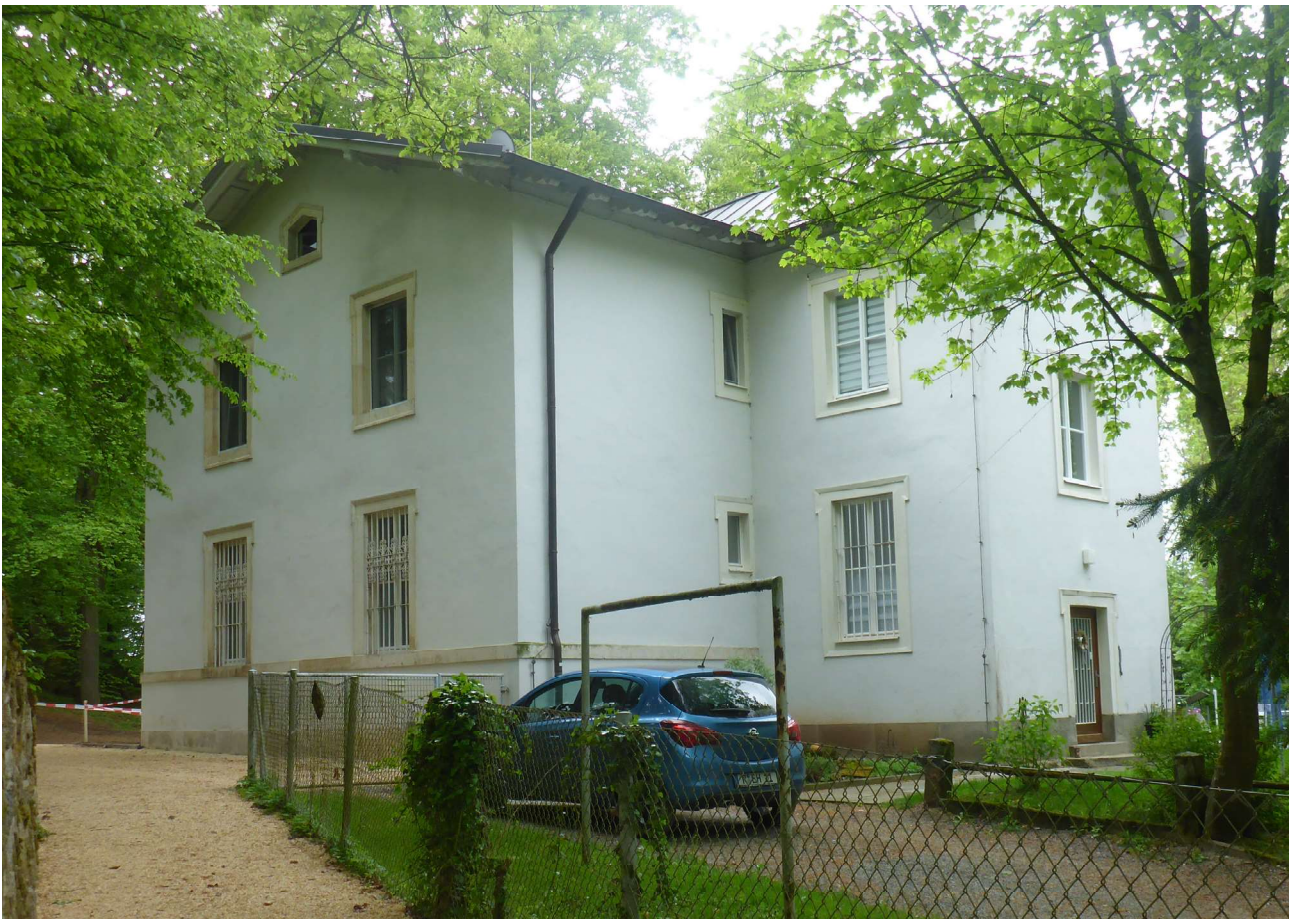
Anschrift
Walhallastraße 50

Parkpfliegewerk und Zuwege

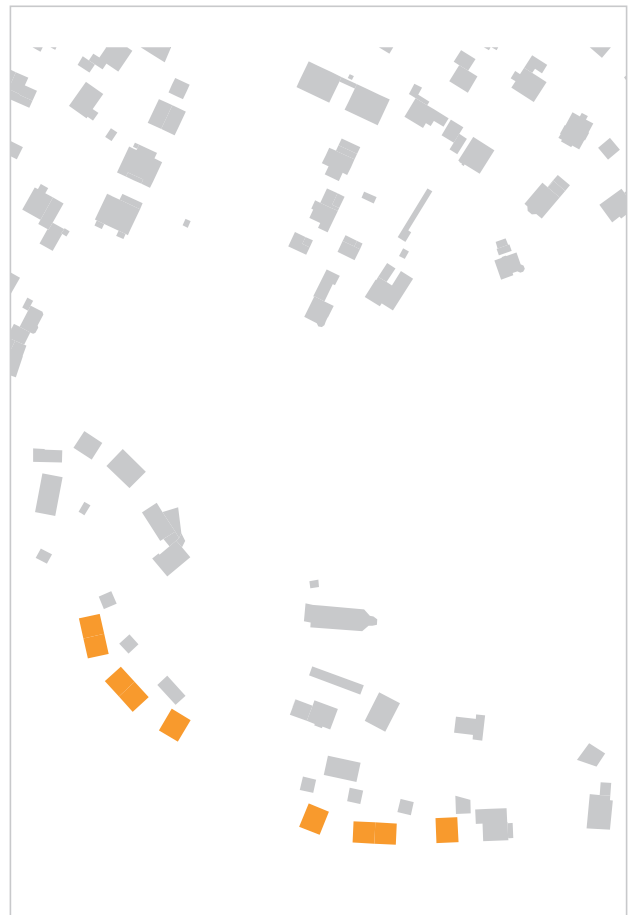
Anschrift
Wörther Straße 13

derzeit § 34 BauGB und Gefahr des Verlustes des stimmigen Ortseingangs durch Abbruch
